# Utjecaj međukatnih konstrukcija na seizmički odziv nearmiranih zidanih zgrada iz razdoblja kasnog 19. i početka 20. stoljeća u Zagrebu

Pregledni rad

## The influence of floor structures on the seismic response of unreinforced masonry buildings from the late 19<sup>th</sup> and early 20<sup>th</sup> century in Zagreb

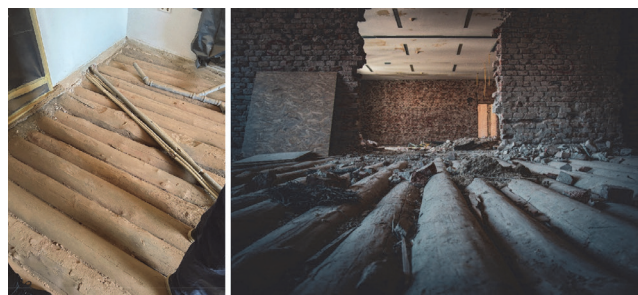
Slika 15. Međukatna konstrukcija izvedena od trostrano tesanih greda u stambenoj zgradi i monumentalnoj građevini

U tom su sustavu drveni grednici trostrano tesani, dok je s gornje strane ostavljena izvorna zaobljena forma trupca (slika 15.). Gredici su najčešće poprečnog presjeka 20 cm x 18 cm i postavljali su se jedan do drugoga. Vidljivo je i kako su međusobno povezivani drvenim trnovima kako bi se ostvarili bolja povezanost i krutost. Na gredama izvodio se sloj nasipa različite visine, ovisno o poziciji, u koji su se postavljali blazinice i daščana oplata ako se izvodio parket ili su se opečne pločice (tavelice) izravno postavljale na sloj nasipa. Uz veću krutost i mogućnost preuzimanja većeg opterećenja tu međukatnu konstrukciju odlikuje mala visina, ali i višestruko veći utrošak drveta, što posredno generira i višestruko višu cijenu.
