TEATAR I HRAM U SALONI

JAGODA MARDEŠIĆ
Arheološki muzej u Splitu
Zrinsko-Frankopanska 25
HR 21000 Split
jagoda.mardesic@armus.hr

UDK: 904:72.032(497.5 Solin)"652"
726.1(497.5 Solin)"-05/-04"
725.8(497.5 Solin)"-05/-04"
Izvorni znanstveni članak
Original scientific paper
Primljeno / Received: 2008-02-27

THE THEATER AND TEMPLE AT SALONA

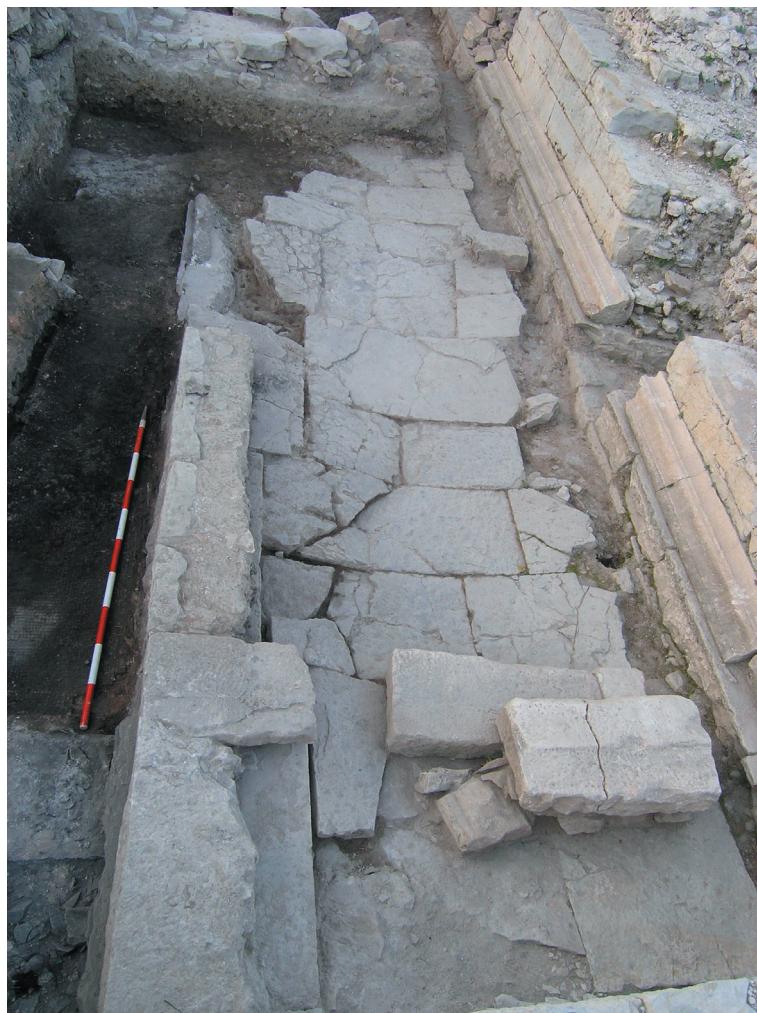
Sl. 1. Popločenje hodnika, stube i zid SJ 026.
Fig. 1. Paving of the corridor, steps and wall SU 026.

Na prostoru istočno od stepenica otkriven je zid (SJ 026) koji predstavlja istočnu granicu portika. Praćen je u dužini od 3,9 m, a presjekao ga je kanal vodovodne cijevi za Trogir. Dalje, prema jugu, sam zid nije pronađen, ali je bilo moguće otkriti njegove tragove, odnosno trag žbuke s njegove istočne strane. Zid SJ 026 je naslonjen na zid južnog hodnika teatra, a položen je na pločnik portika. Na sjevernom dijelu je građen od dvaju većih blokova, od kojih je prvi (onaj do zida hodnika teatra) položen u pravcu sjever-jug (to je pravac pružanja portika), a drugi je postavljen okomito na njega. Okomito postavljen blok odgovara najnižem bloku stuba i očito je da su stubište i zid SJ 026 građeni istovremeno. Dalje, prema jugu, sačuvano je samo istočno lice zida građeno kamenjem manjih dimenzija (Sl. 1).

Bulić i Weilbach su interpretirali zid SJ 026 (njegov južni dio pronađen 1922.) kao ogradni zid iz prve faze hrama.²⁸ Iako prilikom istraživanja 1922. godine nije pronađeno popločenje, Weilbach je prepostavio da je cijeli hodnik bio popločen.²⁹ Ovu prepostavku potvrdili su posljednji radovi (Sl. 1). Popločenje je sačuvano samo na sjevernoj strani hodnika, ali ne i neposredno uza zid hrama. Vidljivo je da su neke ploče razbijane, ali je i cijeli hodnik ulegnut po sredini pa je i to razlog što su neke ploče odvojene od hramskog zida. Oko 70 cm južno od ruba donje stube, neposredno uz rub istočnog zida teatra, u podlozi od zemlje i žbuke nalazi se otvor nepravilna kvadratična oblika. To je otvor okomita kanala čije su stranice ožbukane. Kanal je bilo moguće pratiti do dubine od oko 0,5 m. Vjerojatno se radi o odvodnom kanalu za kišnicu (Sl. 2).

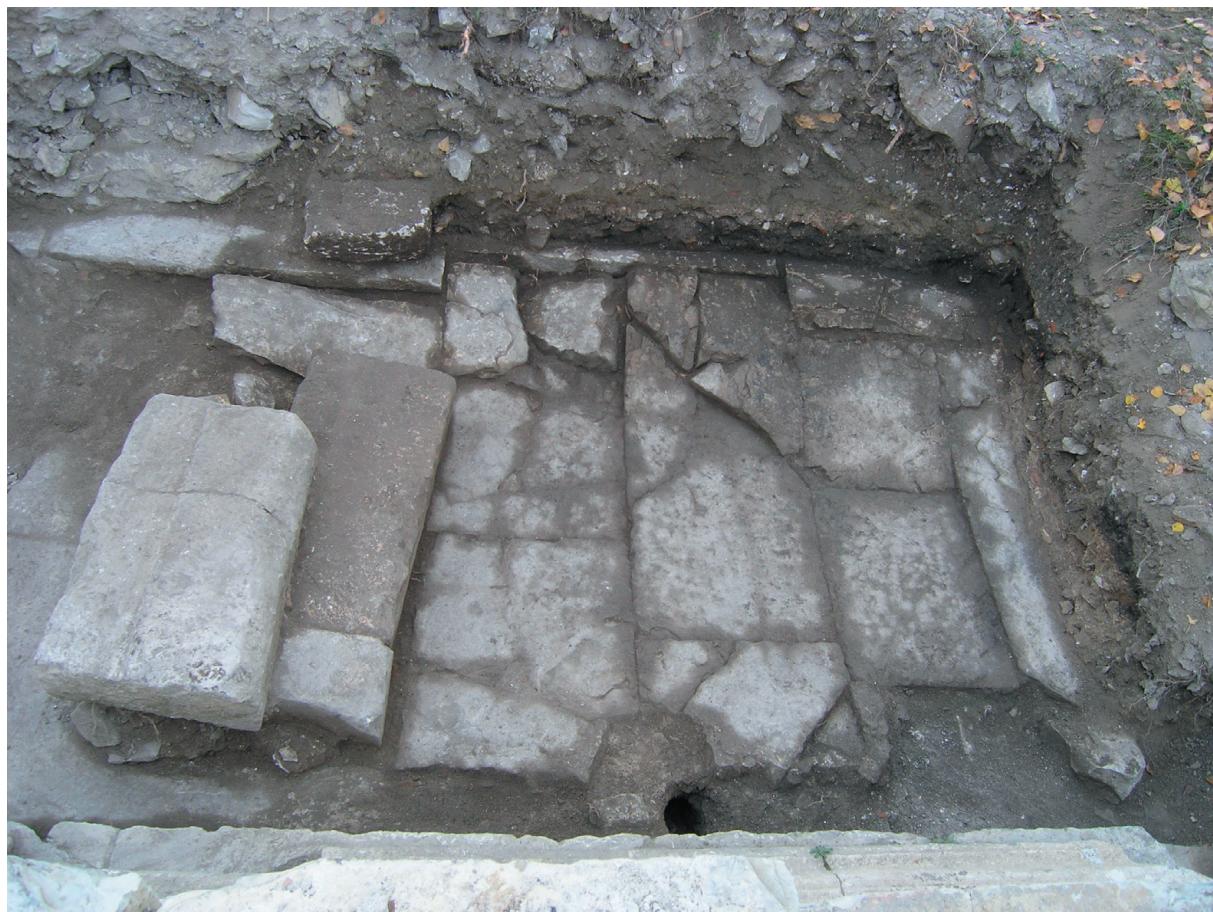
Sl. 2. Otvor odvodnog kanala između zida hrama i popločenja.

Fig. 2. Opening of the drainage canal between the temple wall and paving.

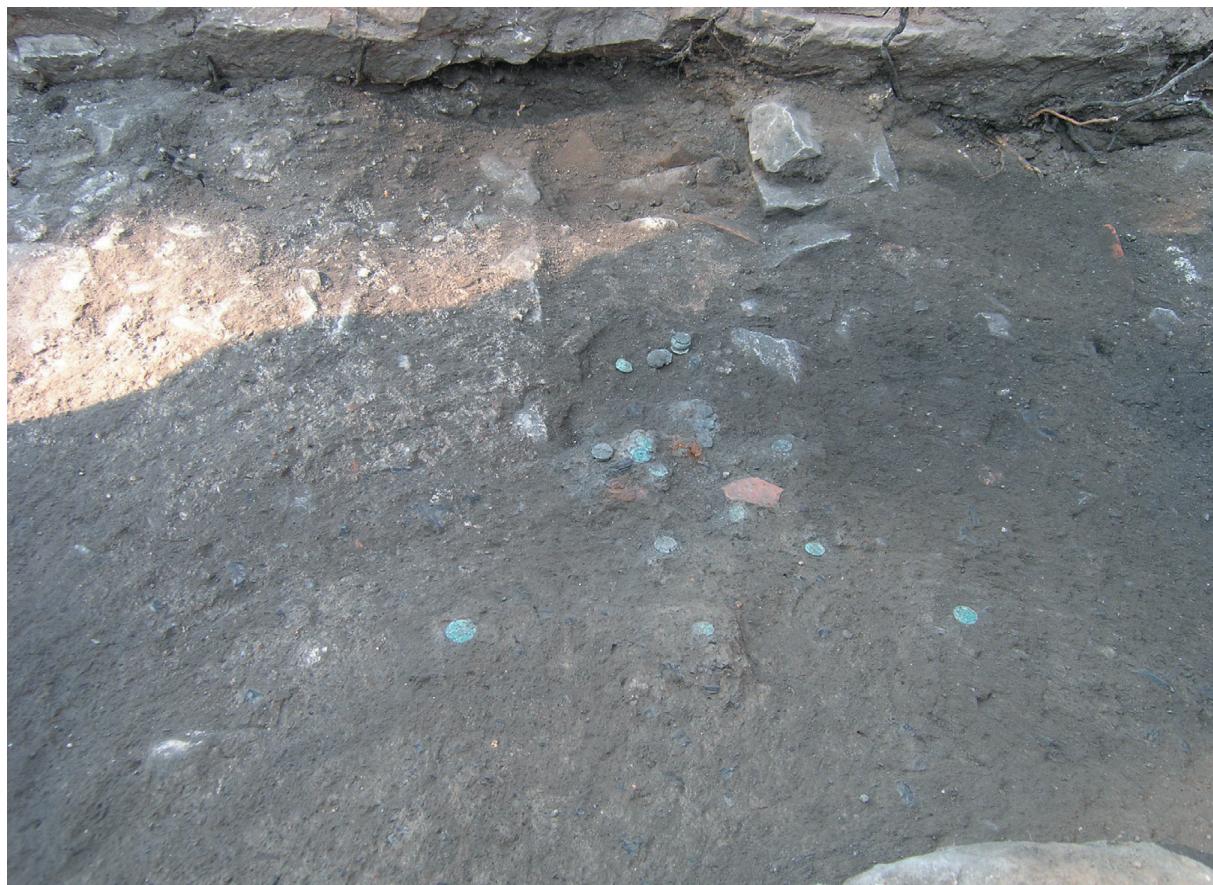
Sl. 3. Položaj novca u sloju SJ 014.

Fig. 3. Positions of coins in stratum SU 014.

Okolnosti nalaza upućuju na to da se radi o skupnom nalazu (SJ 015), a ne o ostavi. Položaj u kojem je novac zatečen sugerira da je bio izgubljen prilikom požara (Sl. 3). Ovom sloju odgovara sloj SJ 002 koji je dokumentiran tijekom istraživanja 2006. godine iznad popločenja hodnika. Razlika je u tome što je sloj SJ 002 nešto svjetlij i ne sadrži toliko gareži i željeznih klinova. Najveći broj komada novca izgorio je u požaru i nije čitak. Najmlađi od primjeraka koji su se mogli identificirati je novac Arkadija (383. – 408.), dok su ostali kovani u vrijeme careva Konstancije (337. – 361.), Gracijana (378.-383.) i Valentiniijana II. (375. – 392.) (kat. br. 3 - 6). Požar se može datirati u kraj 4. ili početak 5. st.³⁰

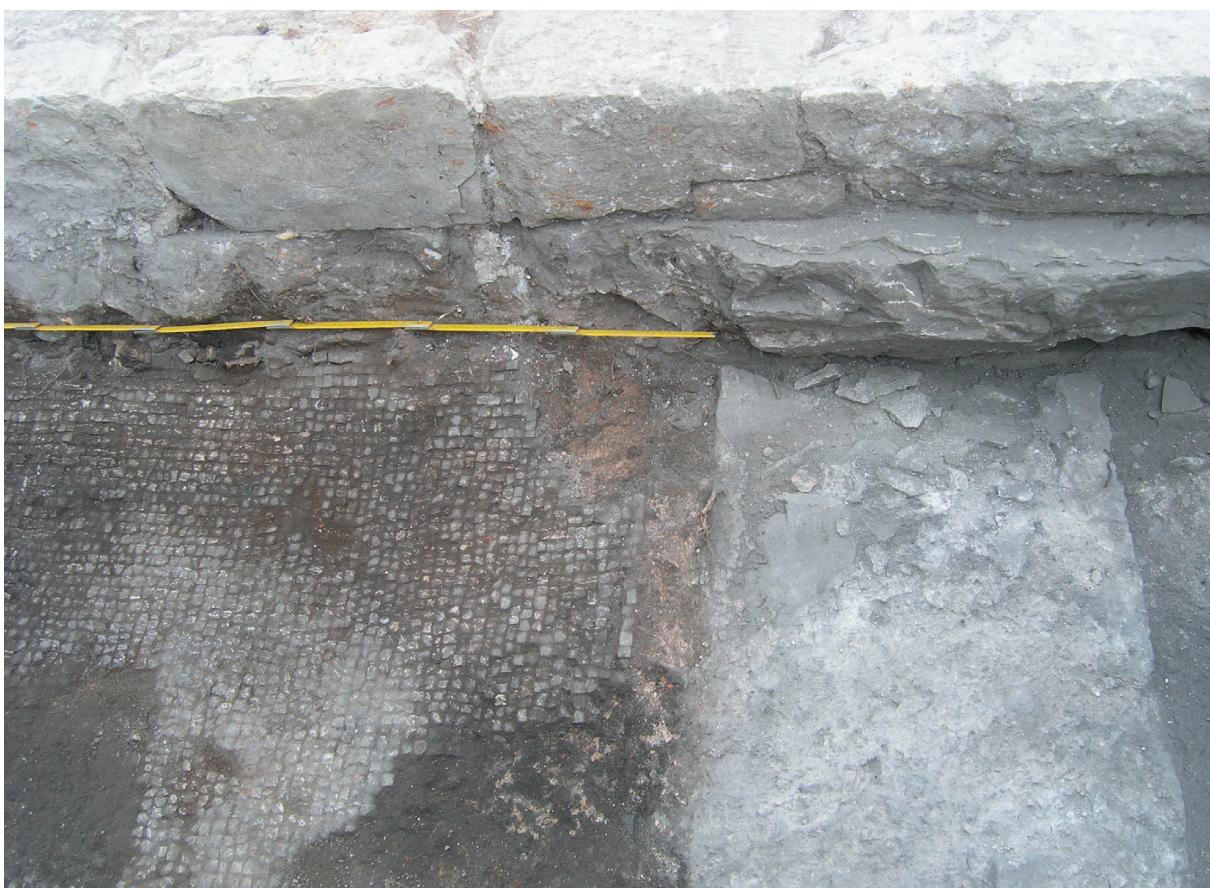
Sl. 4. Mozaik i zidovi SJ 023 i SJ 026.
Fig. 4. Mosaic and walls SU 023 and SU 026.

Ispod sloja SJ 014 otkriven je mozaik (SJ 015) (Sl. 4). Radi se o mozaiku s bijelim teserama veličine od 1,5 do 2 cm. I na njima su vidljivi tragovi gorenja. Granicu mozaika sa sjevera predstavlja zid (SJ 023) koji se pruža od zida SJ 026 u pravcu istoka, a sa zapadne strane mozaik je postavljen do zida SJ 026. S istočne strane mozaik se pruža izvan sonde. Kako bi bilo moguće

postaviti mozaični pod, otučen je dio popločenja portika (Sl. 4). Istočno lice zida SJ 026 i južni rub zida SJ 023 su bili ožbukani, a zatim je slagan mozaik.

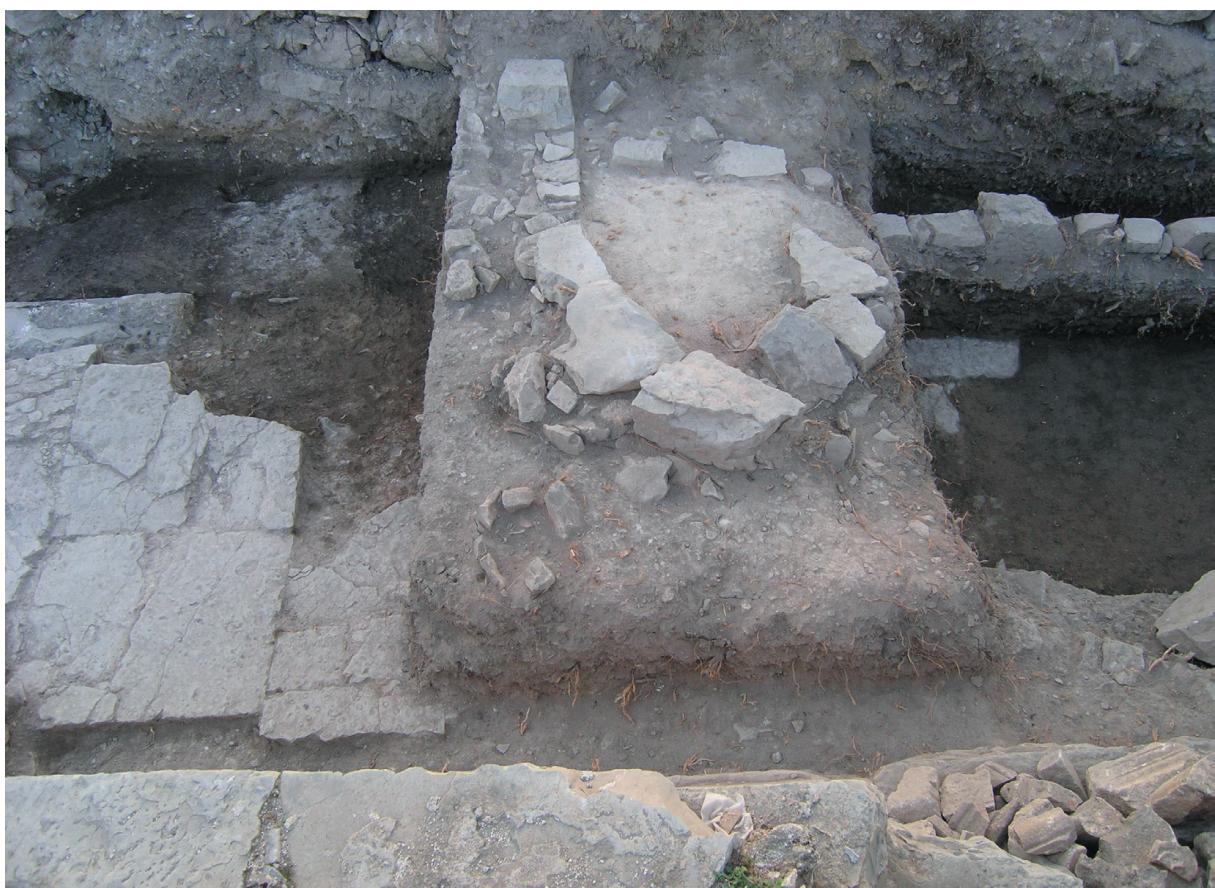
Sl. 5. Apsida i zid SJ 025.
Fig. 5. Apse and wall SU 025.

Popločenje hodnika praćeno je u dužini od 6,8 m. Na južnom dijelu hodnika je slabije sačuvano, a iznad preostalih ploča su otkriveni ostaci apside. Preostao je samo njen sjeverni krak (SJ 010) koji se nalazi na 40 cm višoj razini od pločnika. Tjeme apside je okrenuto prema zapadu, a dobro je sačuvano samo unutrašnje lice zida koji je bio građen u tehniči suhozida. U istoj tehniči je građen i zid (SJ 025) u pravcu sjever-jug koji se pruža od sjevernog kraka apside prema jugu. Ima samo jedno lice građeno od kamenja nejednake veličine, od kojih su neki veći blokovi postavljeni "na nož" (Sl. 5). Apsida je presjekla sloj SJ 012 u kojem je prevladavao kasnoantički materijal. Ispod apside se pruža podloga mozaika te sloj SJ 014 (sloj požara). Možda bi ove ostatke trebalo povezati s kasnijim zidovima, pronađenima u zapadnom krilu portika.³¹
