IZVJEŠTAJ O KONZERVATORSKO-RESTURATORSKIM RADOVIMA NA BEDEMIMA ASERIJE

Peta faza konzervatorskih radova na Aseriji uslijedila je u 2005. i 2006. godini. Ona je obuhvatila nastavak rekonstrukcije zidova na zapadnim gradskim vratima sukladno metodologiji primjenjenoj na prethodnim zaštitnim radovima.

Nastavak radova na Zapadnim vratima antičkih bedema Aserije

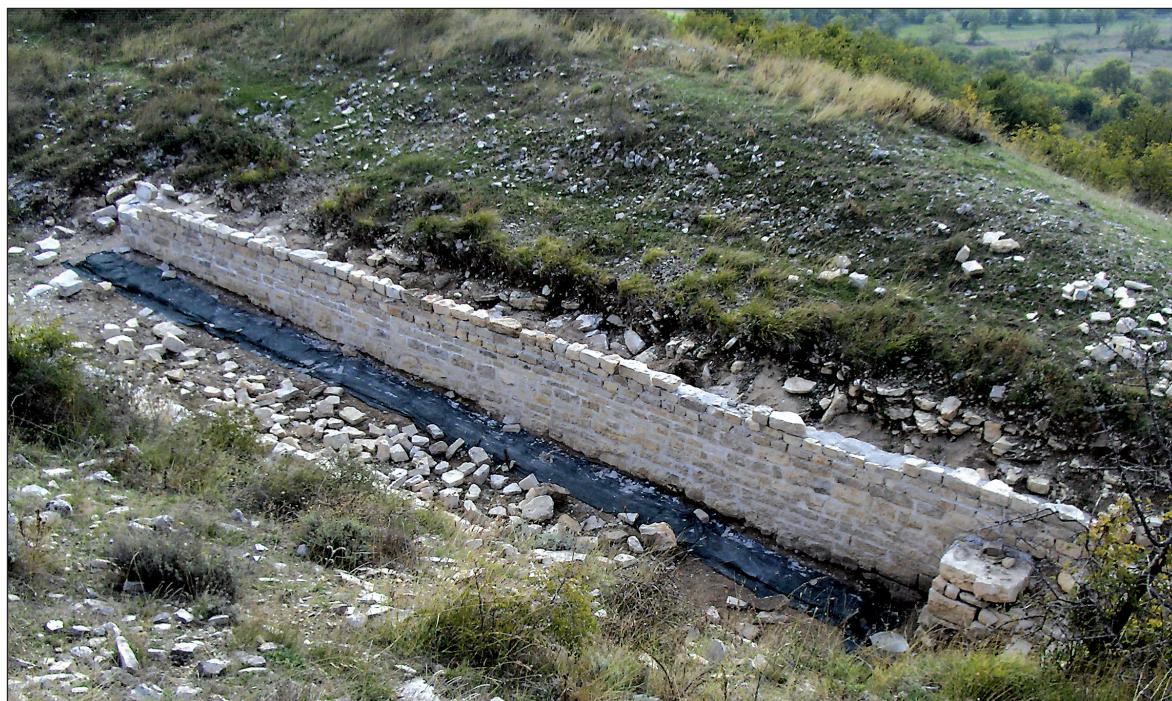
Sl. 1. Konzervatorsko-restauratorski zahvati na unutrašnjem dijelu zapadnih vrata (južni zid)
Fig. 1. Conservation and restoration on the inner section of the western gate (southern wall)

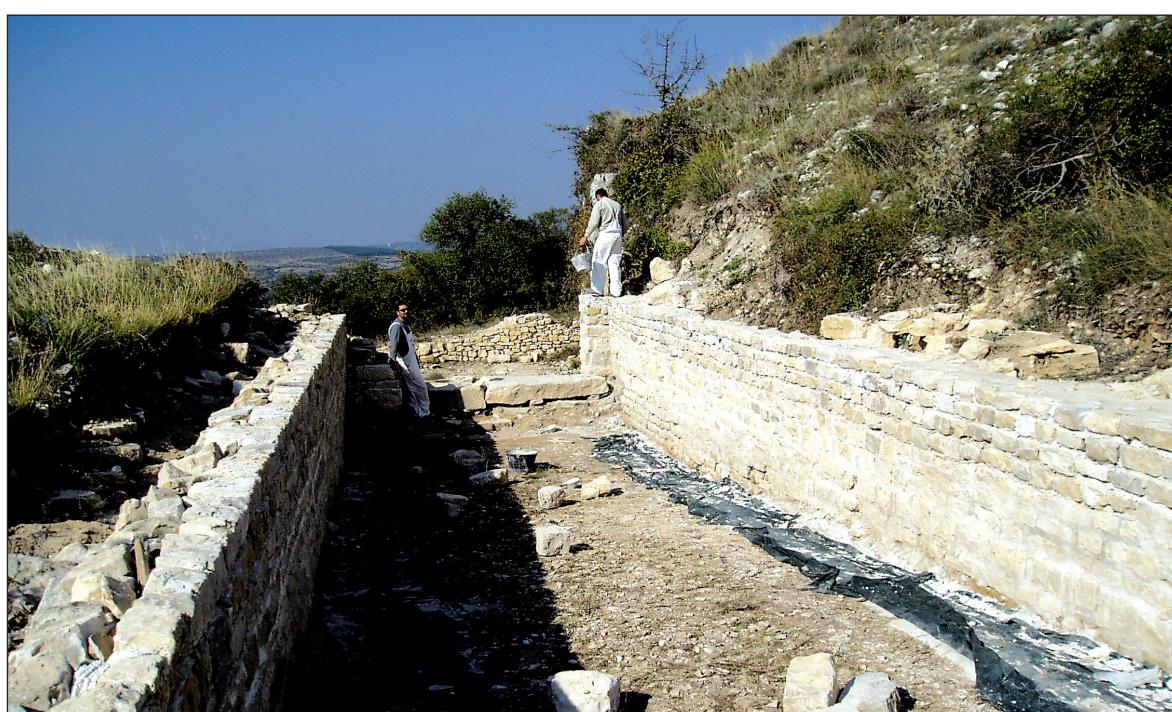
Sl. 2. Konzervatorsko-restauratorski zahvati na unutrašnjem dijelu zapadnih vrata (sjeverni zid)
Fig. 2. Conservation and restoration on the inner section of the western gate (northern wall)

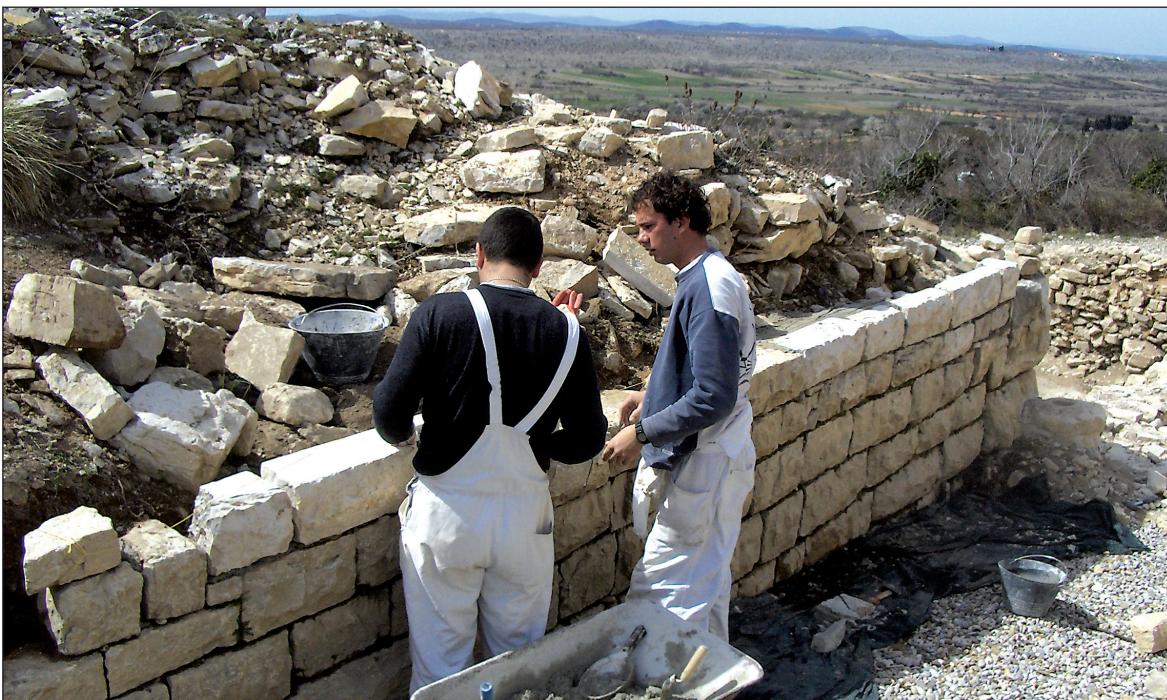
Sl. 3. Konzervatorsko-restauratorski zahvati na prednjem dijelu zapadnih vrata (južni zid)

Fig.3. Conservation and restoration on the frontal section of the western gate (southern wall)

U rekonstrukciji se išlo na prezentacijsku niveletu visine od 0,6 m do 2 m, dok je širina zida prosječno iznosila 60 cm ili dvije rimske stope. U ovoj petoj etapi radova rekonstruiran je južni bočni zid od samih vrata pa do lica obrambenog bedema u ukupnoj dužini od 12 metara.

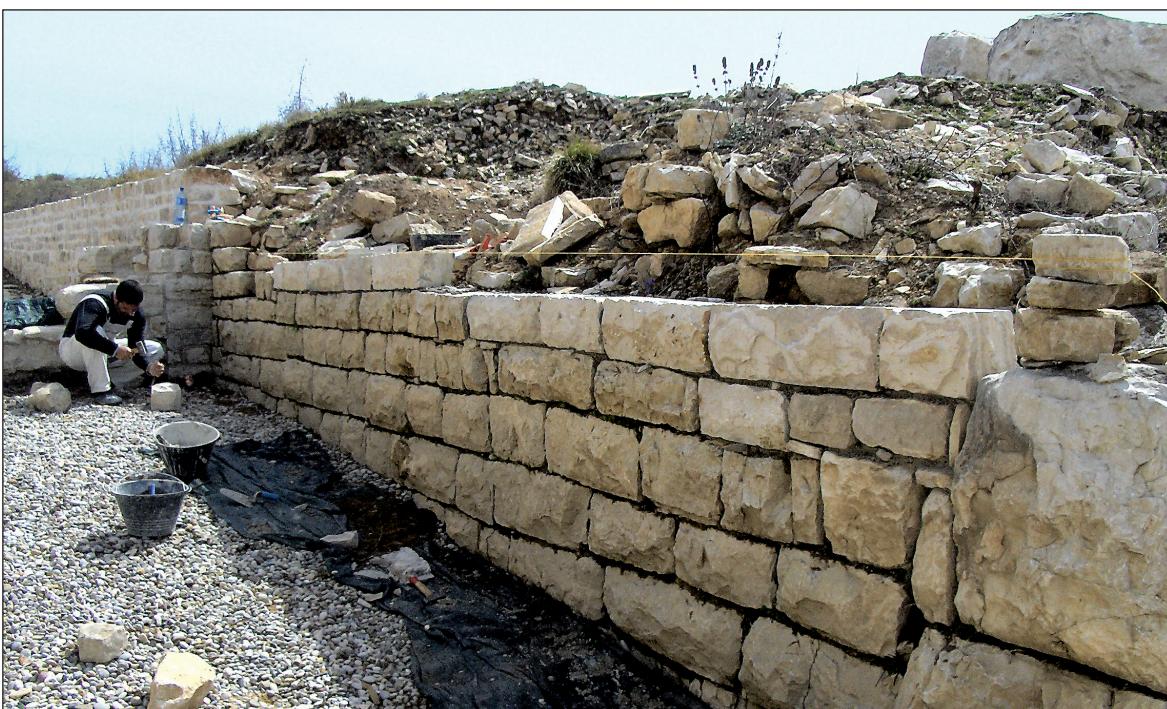
Sl. 4. Pogled na prednji dio zapadnih vrata (južni zid)

Fig.4. View of the frontal section of the western gate (southern wall)

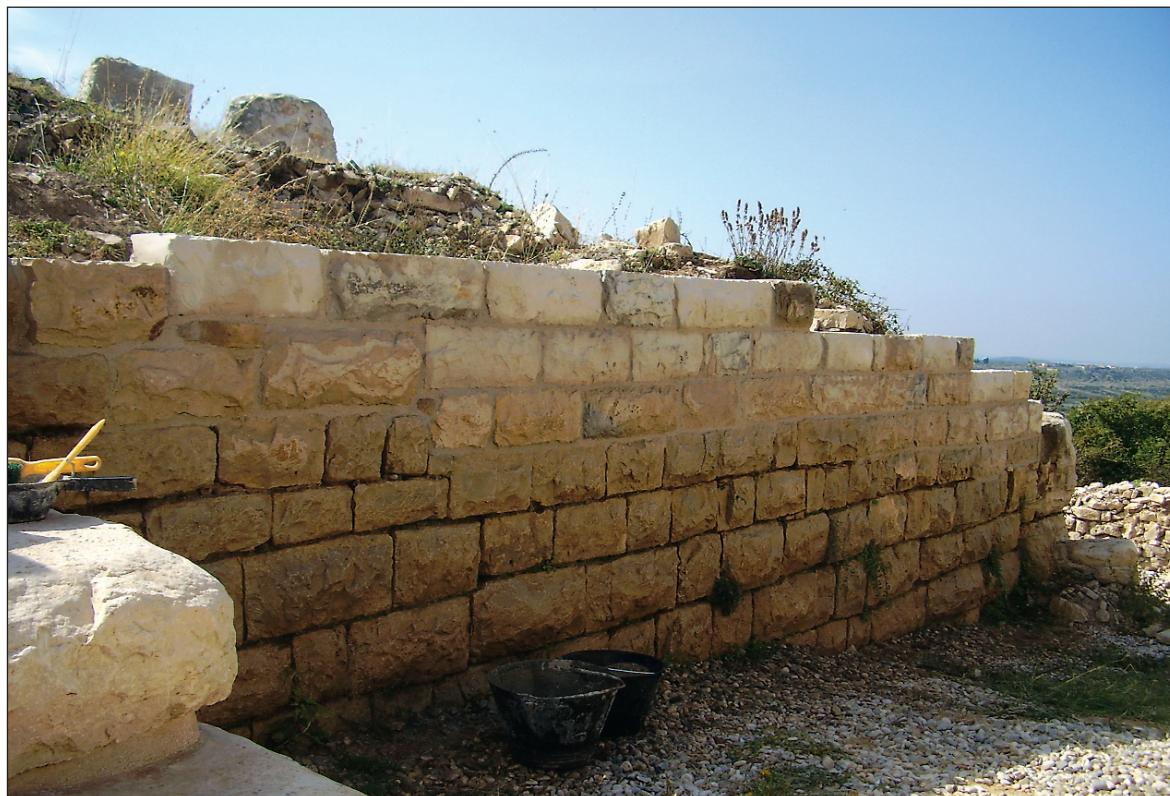
Sl. 5. Pogled na prednji dio južnog zida zapadnih vrata - završeni konzervatorsko-restauratorski radovi
 Fig.5. View of the frontal section of the southern wall of the western gate – after the conclusion of conservation and re storaton

Zapunjene su i reške zida vodooodbojnim vapnenim mortom do rubova klesanaca kako bi se napravila razlika u odnosu na originalne koji su zapunjeni tehnikom „dersovanja“, kada su rubovi prekriveni mortom od 2-5 cm.

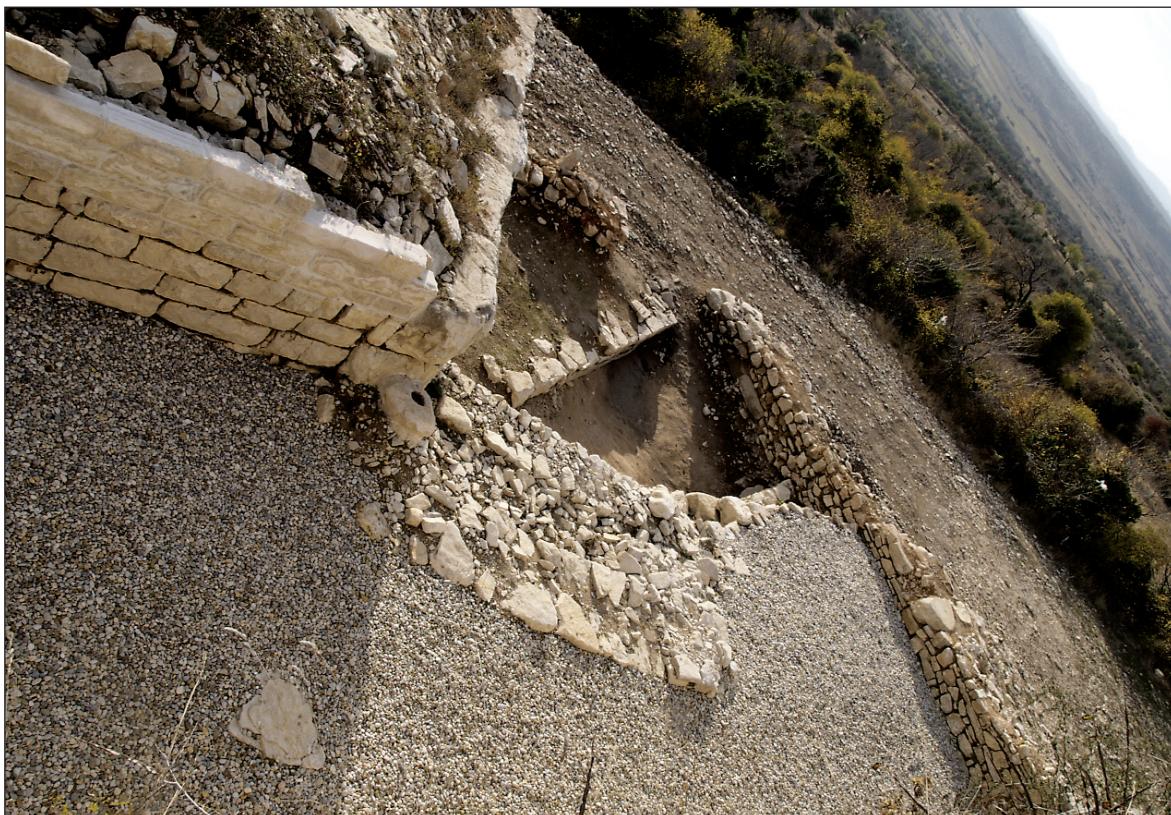
Sl. 6. Pogled na prapovijesni i antički ulaz u Aseriju
Fig.6. View of the prehistoric and Roman entrance to Asseria

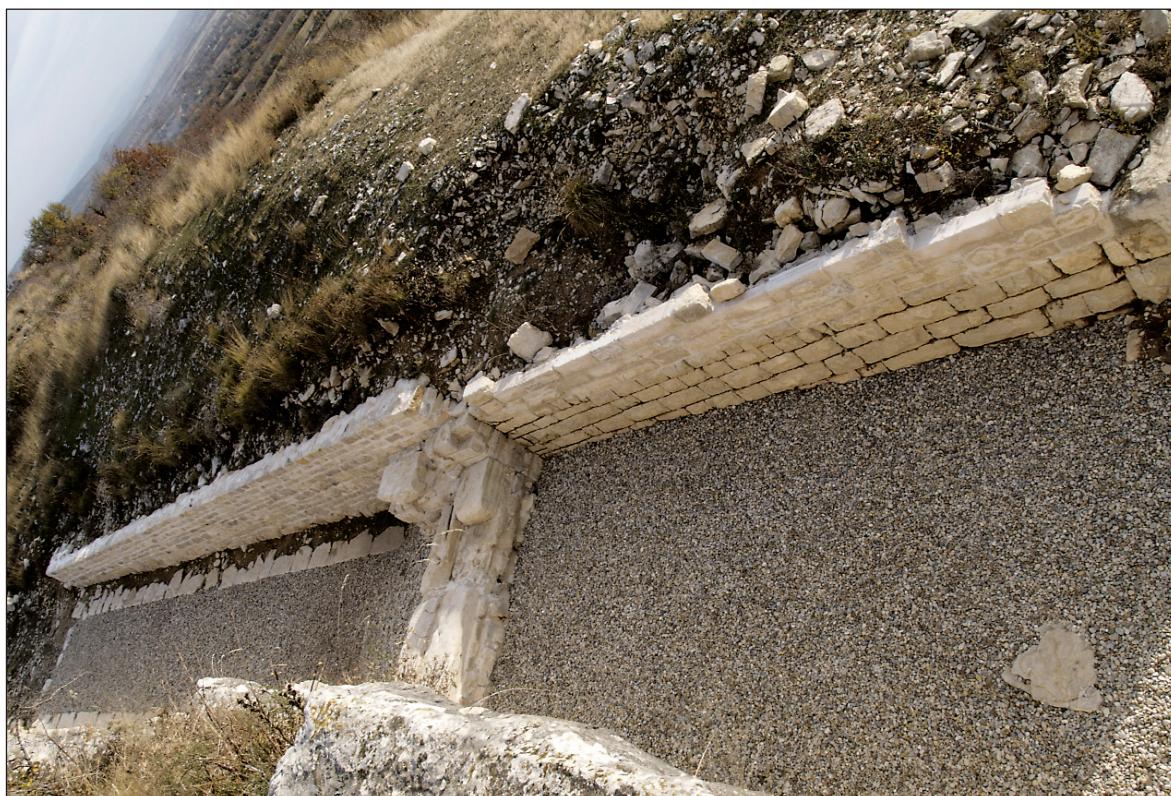
Sl. 7. Pogled na zapadni ulaz s kasnoantičkim pragom - završeni konzervatorsko-restauratorski radovi
Fig.7. View of the western gate with the late Roman threshold – after the conclusion of conservation and restoration

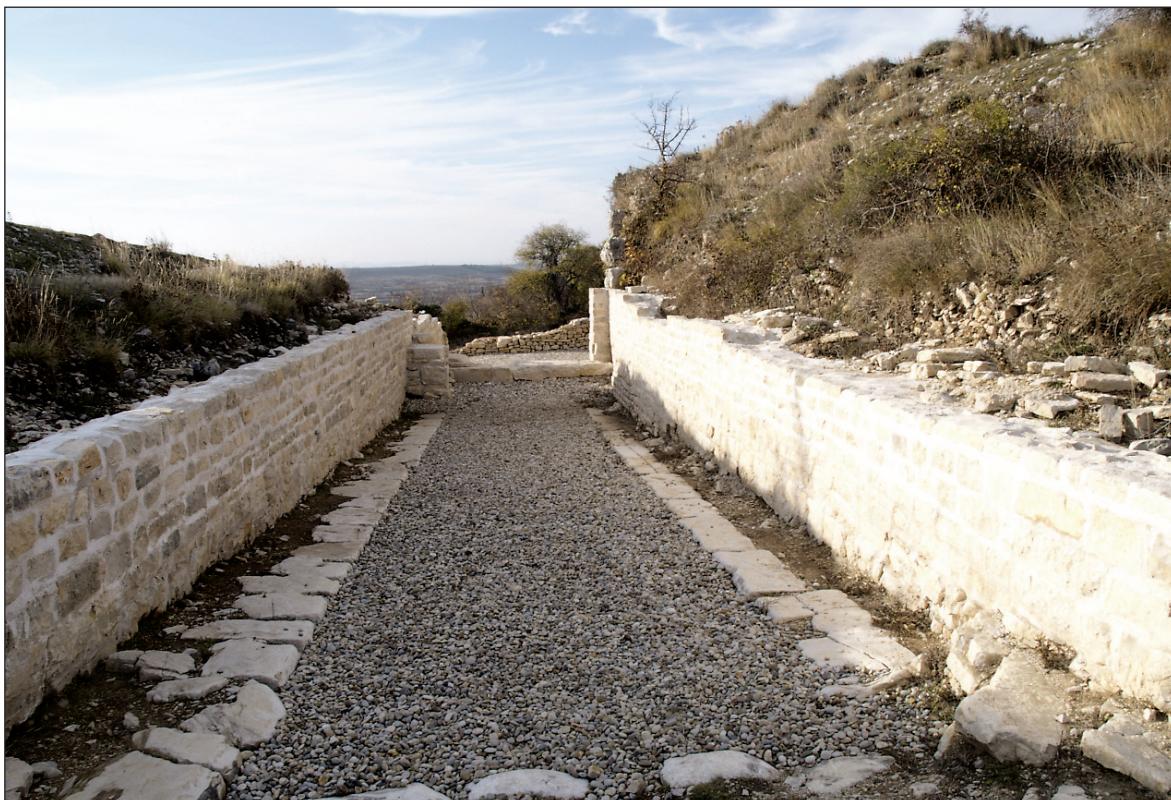
Sl. 8. Pogled na unutrašnji dio zapadnog ulaza Aserije - završeni konzervatorsko-restauratorski radovi
Fig.8. View of the inner part of the western gate of Asseria – after the conclusion of conservation and restoration
