Voćin - crkva Pohodaenja Blažene Djevice Marije

Voćin - Church of the Visitation of the Blessed Virgin Mary

Kristina Jelinčić
Gordana Mahović
Kristina Turkalj
Mirela Pavličić

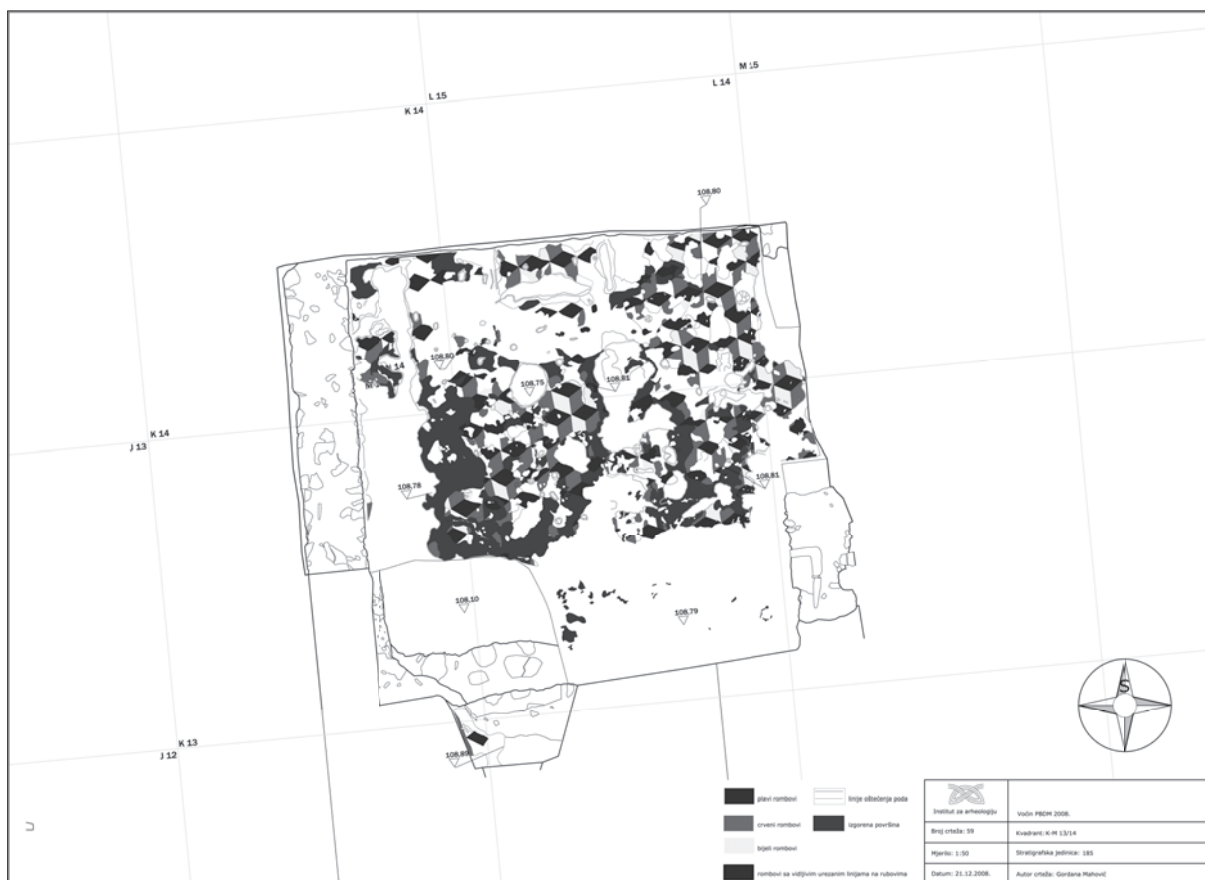
Plan 1. Situacijski plan sa srednjovjekovnim podom (crtež: Kristina Turkalj, Gordana Mahović)

Plan 1 Situation plan with medieval floor (drawing: Kristina Turkalj, Gordana Mahović)

beskonačnom nizu (Plan 1). Pod je većim dijelom oštećen urušavanjem stropa i zidova prostorije, a ukrasi su najbolje očuvani uza same zidove prostorije, posebno uza sjeverni zid. Južno od sjevernog zida uočeno je pravilno oštećenje poda pravokutnog oblika, unutar kojeg se nalazi spomenuti dio dobro očuvanog poda. Pretpostavlja se da je tu bila smještena neka struktura koja je pod zaštitila. Zapadni dio poda i zida SJ 174 imaju očuvane tragove gorenja (sl.2).

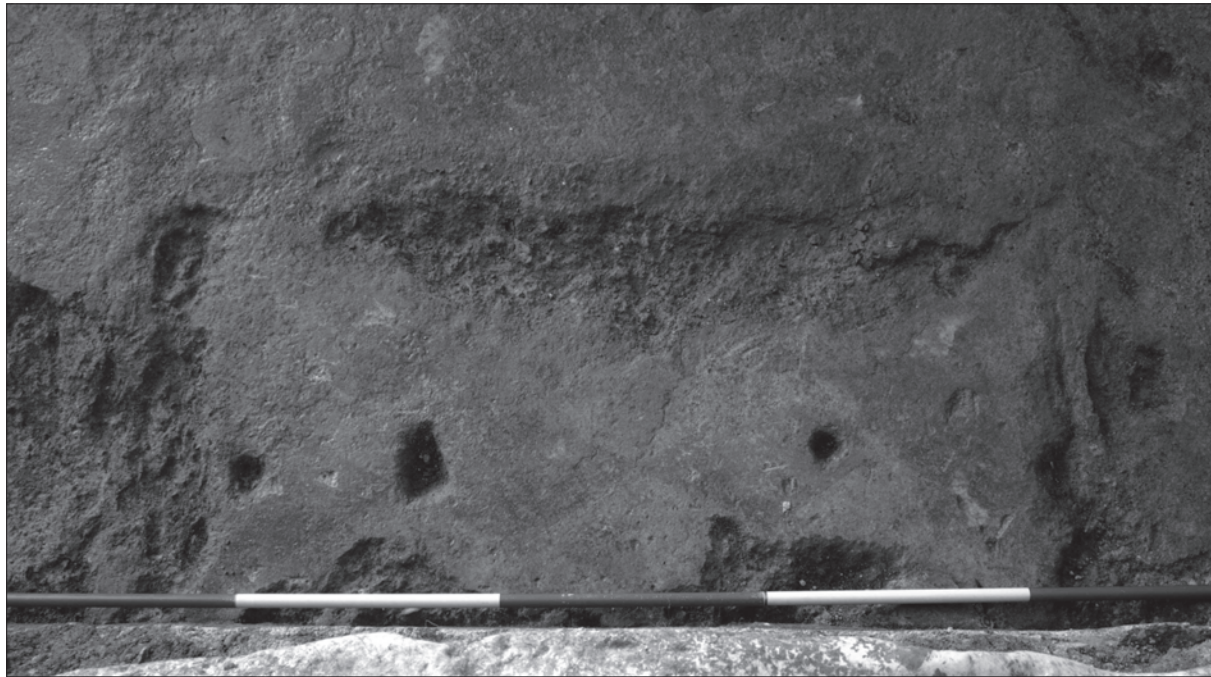
Radi se o kompaktnom sloju vapna sa sitnim šljunkom koji je na vrhu zaglađen. Na tu zaglađenu površinu urezani su motivi rombova. Podloga je bijele boje, a rombovi su bojani plavom i crvenom bojom, dok je dio ostavljen u bijeloj boji. Raspored rombova i boja daju dojam trodimenzionalno postavljenih kocki poslaganih jedna na drugu i jedna pored druge u

Slika 2. Detalj srednjovjekovnog poda SJ 185 (foto: Kristina Jelinčić)

Fig. 2 Detail of medieval floor SU 185 (photo: Kristina Jelinčić)

Gotički pod SJ 185 (sl. 2.) nalazi se ispod sloja sitne šute SJ 187 i ukopa SJ [177], u jugoistočnom dijelu prostorije.
