Srednjovjekovni kaštel i dvorac Mali Tabor u Prišlinu

Medieval castello and castle Mali Tabor in Prišlin

Ivančica Pavišić

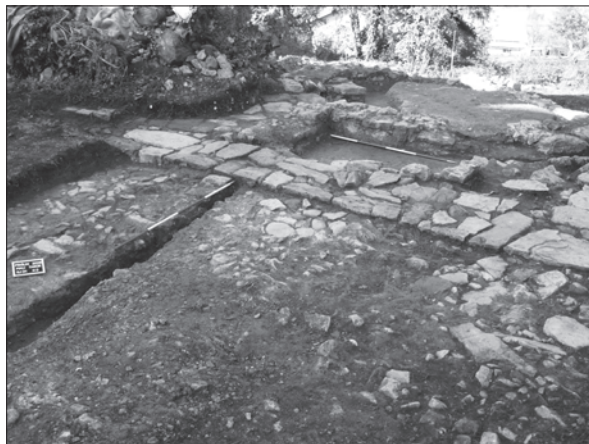
Sl. 1. Pogled na istraženi kompleks dvorca Mali Tabor (foto: I. Pavišić)
 Fig. 1 View of the excavated complex of the Mali Tabor manor (photo: I. Pavišić)

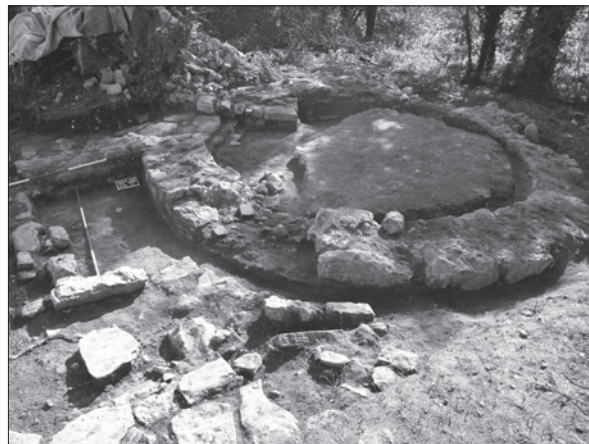
Sl. 2. Detalj istražena sjevernoga obrambenog zida dvorca sa sjeverozapadnom kulom i opločenjem (foto: I. Pavišić)

Fig. 2 Detail of the excavated northern defensive wall of the castle with the north-west tower and floor covering (photo: I. Pavišić)

Otkopan je sjeverni obrambeni zid dvorca koji je sjeverozapadnu kulu spajao sa sjeveroistočnom kulom, očuvanom u potpunoj visini krovista. Sjeverni zid proteže se u dužini od 15,60 m do arkada u dvorištu na istočnom zidu dvorca. Zid

je širine 80 cm i građen je od priklesanih kamenih blokova u jakom mortu. Pijesak u mortu je krupniji i sitniji riječni. Zid je slagan od većih i manjih klesanih kamenih blokova na način da su blokovi položeni na vanjsko i unutarnje lice zida, a sredina je ispunjena manjim blokovima. Izmjerena dimenzija većih blokova je, npr. 20 x 37, 36 x 42, 23 x 50 26 x 40 i 30 x 63 cm tlocrtno. Vjerojatno je mjestimično upotrijebljen kamen s neke starije građevine, jer su neki vrlo precizno klesani kameni blokovi oštih bridova, npr. kamen dimenzije 26 x 40 cm, dok su neki od blokova zaobljenih bridova, ali ravnih stranica, a kod nekih su stranice iskošene. Zid je očuvan u vrlo maloj visini, tako da nije bilo moguće utvrditi način uslojavanja kamena na licu zida.

Na udaljenosti 1,95 m od vanjskog ruba sjeverozapadne kule otkriveno je kameno opločenje koje prolazi okomito na sjeverni zid i presijeca ga te se proteže dalje u dvorište dvorca. Opločenje je širine 98-100 cm i pod pravim kutom skreće prema zapadu, uz sjeverozapadnu kulu. Opločenje se sastoji od većih i manjih kamenih ploča nepravilna oblika s precizno zaglađenom gornjom površinom. Opločenje je istraženo s unutarnje strane sjevernog zida u dužini 4,67 m, nakon čega skreće pod pravim kutom prema sjeverozapadnoj kuli. Ploče su različitih dimenzija, slagane u pravilne redove s jedne i druge strane opločenja (istočno i zapadno lice), a sredina je ispunjena pločama manjih dimenzija. Fuge između ploča su 3-5 cm i ispunjene mortom te ne prelaze po cijeloj širini opločenja, već su slagane tako da se ploče izmiču u kompaktnu i čvrstu strukturu. Dimenzije najvećih ploča su: 72 x 33, 90 x 32, 40 x 72, 85 x 65 i 125 x 62 cm. Stranice ploča teže pravokutniku, ali su češće iskrivljene, a rubovi zaobljeni. Prostor između zaobljena ploča ispunjen je pločama manjih dimenzija i kamenim blokovima malih dimenzija. Predstavlja li opločenje smjer i put ulaza u dvorište dvorca iz kojeg razdoblja, tijekom ovogodišnjih istraživanja nije još bilo moguće utvrditi.

Nastavak opločenja koje skreće pod pravim kutom prema sjeverozapadnoj kuli istraženo je u dužini od 2,50 m. Širina opločenja je 84 cm i slagano je od sličnih kamenih ploča kao i opločenje smjera sjever-jug, koje presijeca sjeverni zid. Opločenje smjera istok-zapad prolazi uz sjeverozapadnu kulu, ali nije istraženo u punoj dužini. Na jednome mjestu presječeno je s cijevi plinovoda te njegovo daljnje istraživanje stoga ovisi o osiguranju cijevi da ne bi došlo do oštećenja i curenja plina.²

In the excavations conducted in 2008, the northern defensive wall of the castle was uncovered, which otherwise connected the north-western tower with the north-eastern tower, preserved to the full height of the roof construction. The northern wall extends over a length of 15.6 m to the arcades in the courtyard on the eastern wall of the castle. The wall is 80 cm wide and it was made of cut stone blocks in strong mortar. The sand in the mortar includes coarse- and fine-grained river sand. The wall was built of large and small cut stone blocks such that the blocks were arranged on the outer and inner face of the wall, and the middle filled with smaller blocks. The measured dimensions of the large blocks are, for example, 20 x 37, 36 x 42, 23 x 50, 26 x 40 and 30 x 63 cm on the ground plan. In some sections, stone from an older building was probably used, as some of the blocks are stone blocks cut with high precision, and with sharp edges, such as the stone with dimensions of 26 x 40 cm; while some of the blocks have round edges, but straight sides, others have diagonal sides. The wall was preserved up to a very low height, so that it was not possible to identify stone layers of the wall façade.

At a distance of 1.95 m from the outer periphery of the north-west tower, stone tiling was excavated, which passes vertically to the northern wall, cutting through it, and extends further into the castle courtyard. The tiling is 98-100 cm wide, and it turns westwards along the north-west tower at a right angle. The tiling consists of large and small stone tiles of irregular shape, with a delicately polished upper surface. On the inner side of the northern wall, the original nivelette of the castle's courtyard was partially examined. Stone tiles with smaller dimensions were excavated, arranged in an irregular net-shaped raster. Single stones were arranged vertically, imitating a fishbone pattern (imitation of opus spicatum).
