VEDRANA GLAVAŠ – DAMIR MARTINOV

OBNOVA CRKVE SV. MARIJE NA ARTU – REZULTATI ZAŠTITNIH ARHEOLOŠKIH ISTRAŽIVANJA

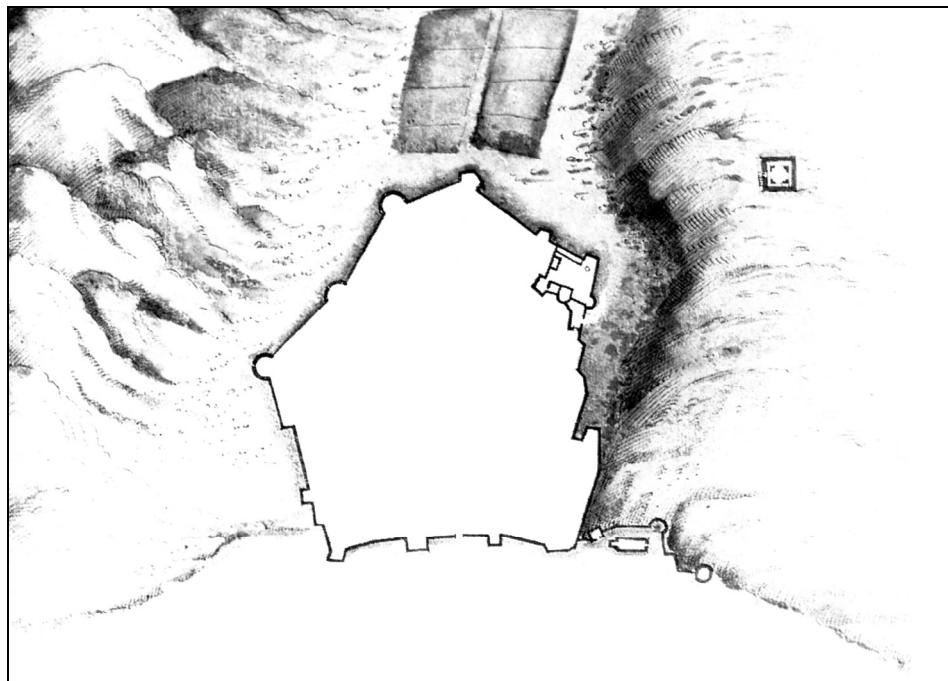
Sl. 1. Karta Martina Stiera iz godine 1660.

prethodno postojala starija crkva, te da je riječ o dvjema građevinama koje su se nalazile na istom mjestu. Ta starija crkva nalazi se i na Pieronijevu planu iz godine 1639., te na karti Martina Stiera iz godine 1660. (Sl. 1).²

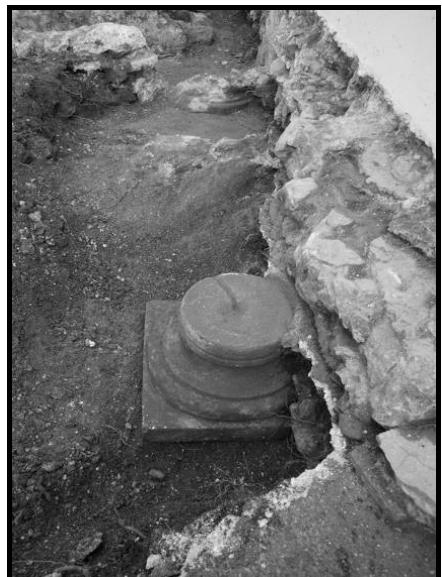
Sl. 2. Baza stupa koji se nalazio na oltaru

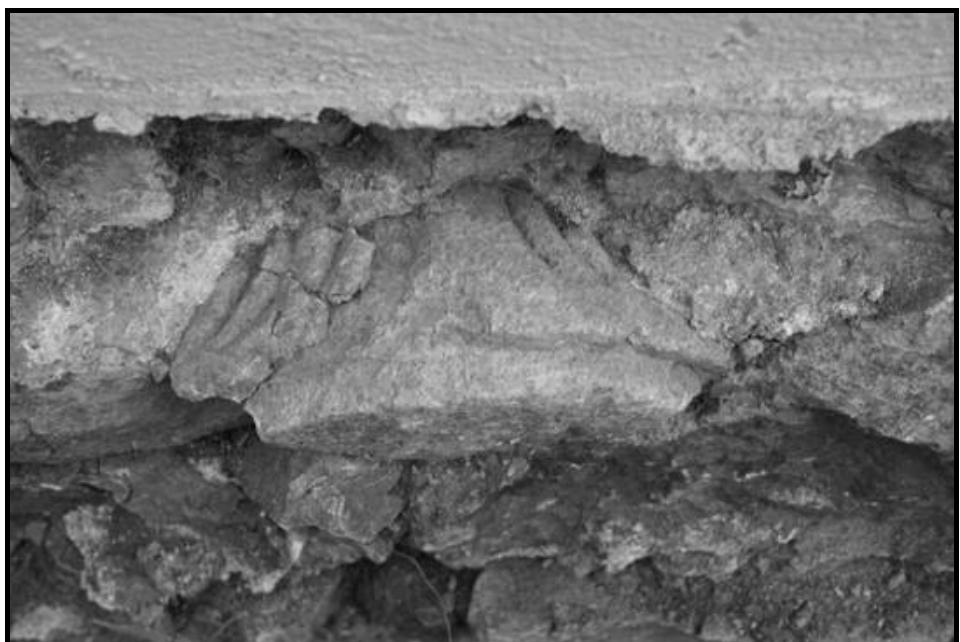
Sl. 3. Uломак профилираног ступића

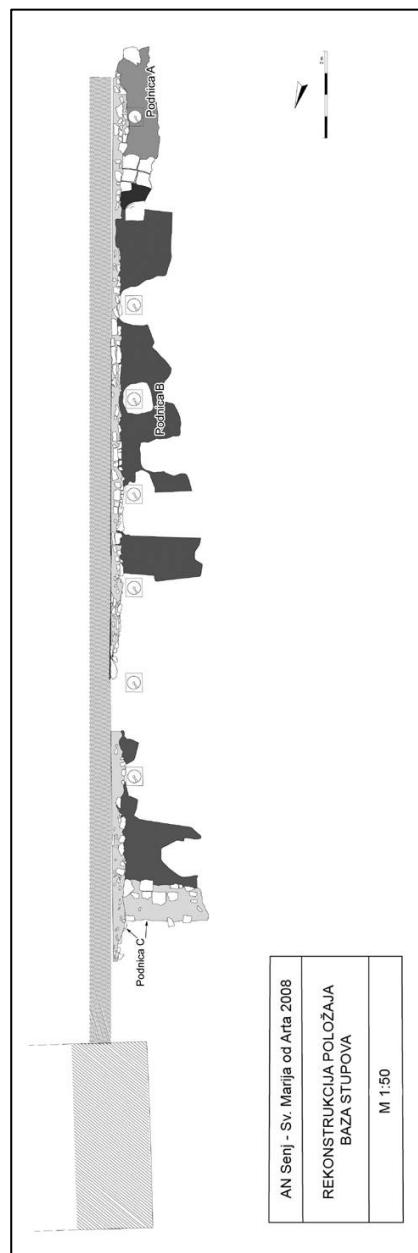
Sl. 4. Rekonstrukcija kolonade stupova

In situ je pronađena još jedna baza stupa istih dimenzija kao i prethodna, a udaljenost između njih je 1,65 m. Međutim, iako su otkrivene svega dvije baze stupova, jer se rupe za baze nalaze na istim udaljenostima u podnici, zaključuje se da je crkva imala kolonadu (Sl. 4).

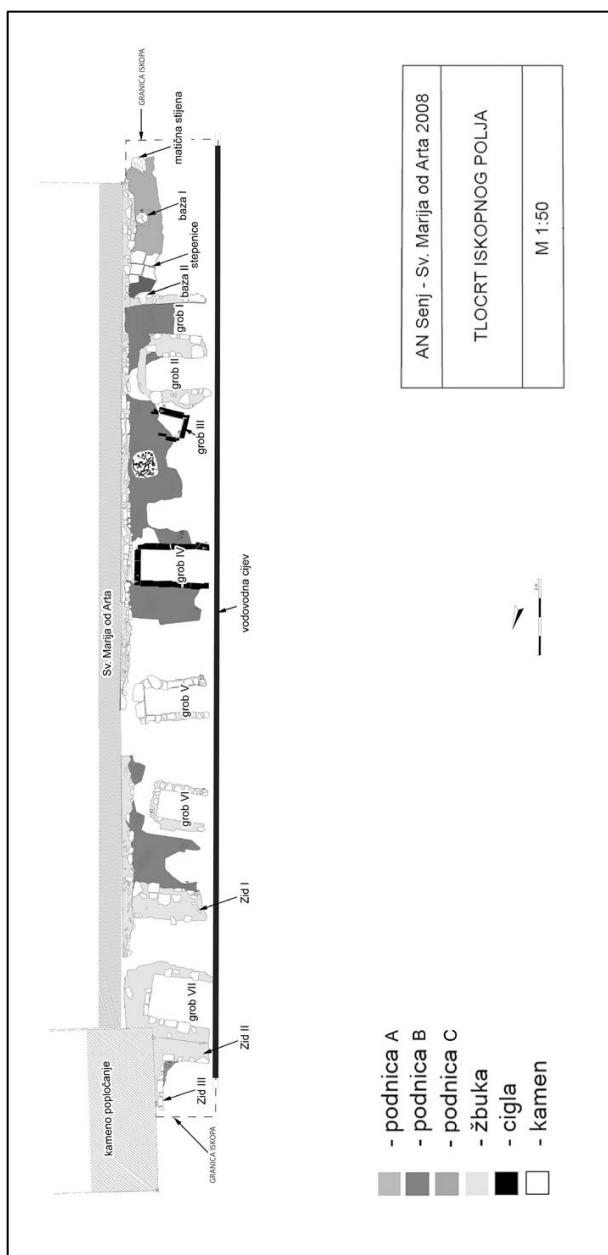
Sl. 5. Tlocrtna situacija

U vremenu od 9. do 22. 12. 2008. zbog obnove crkve i radova u njezinu okolišu proveden je arheološki nadzor. Istraživanjem je tretirana površina uz zapadni zid crkve u dužini od 25 m i širini 2 m. Najstarijoj fazi upotrebe ovog prostora pripadaju ostatci starije crkve spomenute još u 15. stoljeću. Nalazila se nešto zapadnije od današnje crkve, a pripadaju joj zidovi I, II i III, podnice A, B i C, kamene stube i dvije kamene baze stupova.

Zid I položen u smjeru SI-JZ, širok je 1 m, a dugačak 1,8 m. Njegov JZ kraj je uništen gradnjom vodovodne cijevi, dok je na SI kraju presječen temeljnom stopom današnje crkve. Sačuvan je u visini od 0,45 m, a čini ga srednje veliko i veliko djelomično obrađeno kamenje veličine 15–40 cm vezano bijelom vapnenom žbukom. Taj zid je najvjerojatnije vanjski zid stare crkve. To potvrđuju i ostatci podnice B koja se proteže u dužini od 16 m, točno do zida I koji ju zatvara. Čini ju čvrsta vapnena žbuka, a čitavom dužinom sonde, na njezinu JZ kraju, devastirana je izgradnjom vodovodne cijevi. Na SI kraju nalazi pod temelje današnje crkve, dok su na JI kraju na podnici izgradene kamene stube koje su vodile prema oltaru. Riječ je o dvije stube dužine 1 m, izrađenima od pet većih pločastih komada kamena, koje pripadaju istoj hodnoj površini i vežu podnicu A s podnicom B. Nažalost, dužina prezbiterija nije utvrđena jer se pruža van granice iskopa. No, na njegovoj podnici (podnica A) koja je sačuvana u dužini od 2,2 m i širini 0,7 m, pronađena je *in situ* kamena baza stupa (Sl. 2) promjera 53,5 cm koja se nalazi pod podnicom A. Iako točnu dužinu prezbiterija starije crkve na Artu ne znamo, sigurno možemo potvrditi da nije kraći od 2,2 m, te da su do njega vodile stube, no preciznije podatke donijet će buduća istraživanja.

Nejasna je namjena objekta čiji JI ugao zatvaraju zidovi II i III. Sudeći iz priložene situacije riječ je o prostoriji smještenoj "ispred" tadašnje crkve. Zid II sačuvan u dužini od 1,8 m, širine 0,6 m i visine 0,35 m, izgrađen je od srednje velikog i velikog djelomično obrađenog kamena vezanog vapnenom žbukom. Pruža se u smjeru SI-JZ, a liježe pod pravim kutom na zid III s kojim tvori ugao prostorije. Zid III širine 0,3 m, dužine 1,5 m sačuvan je u visini od 0,35 m. Tehnika gradnje je ista kao i kod zida II, no njegovo vanjsko lice ulazi pod popločanje današnje crkve, tako da mu je širina zasigurno bila veća. U kutu gdje se spajaju zidovi II i III, uz sam njihov rub, otkriveni su ostatci podnice C (širine 0,5 i dužine 0,5 m). O funkciji ove prostorije zasada možemo samo nagadati, no sudeći prema njezinu položaju, moglo bi se raditi o zvoniku crkve. No, sve dok buduća istraživanja ne donesu više podataka, i ovu prepostavku treba uzeti s velikom rezervom.
