# Geodetski radovi prilikom sanacije nadvožnjaka Mičevac

Ivica Tušinec, ing. geod.<sup>1</sup>

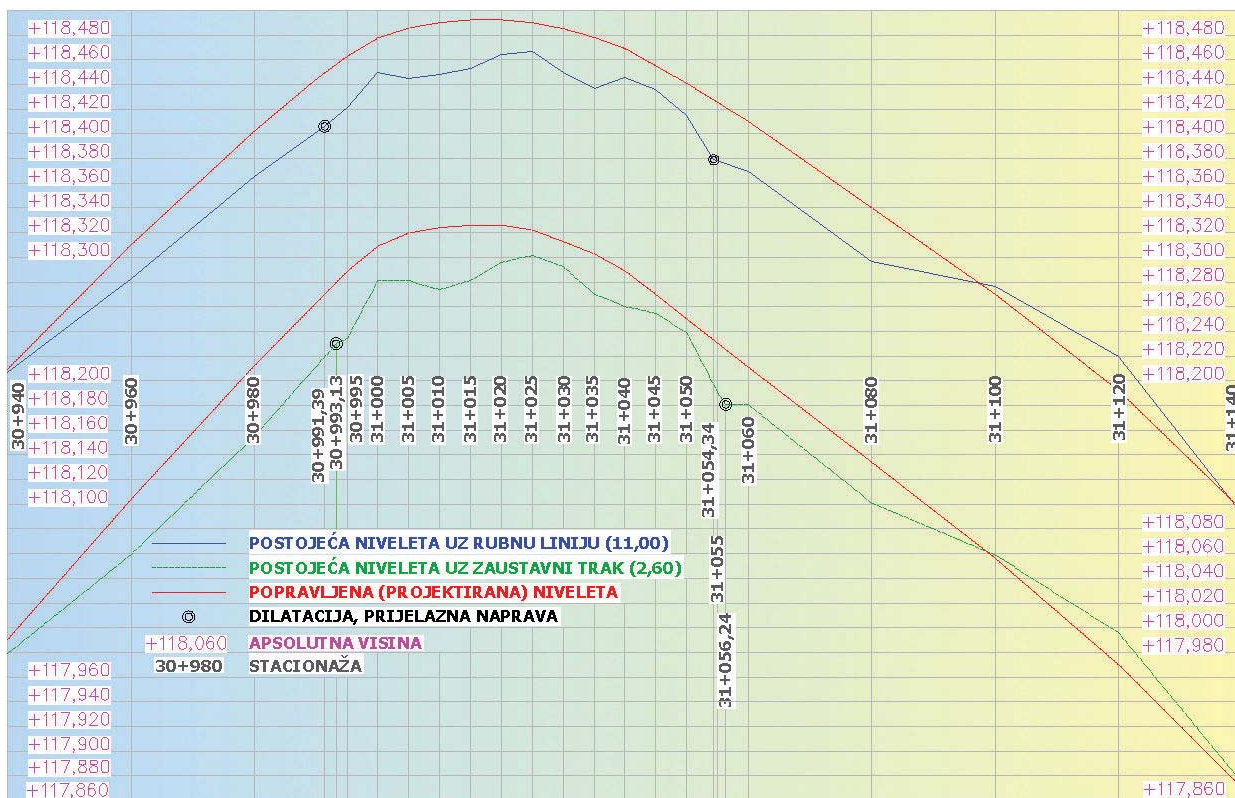
Slika 4: Dijagram nivoleta

Iz dobivenih uzdužnih profila izrađen je dijagram odnosa uzdužnih niveleta (slika 4) uz dvije zadane linije snimanja: linije niza točaka označenih brojem 2 i linije niza točaka označenih brojem 4, koje određuju poprečni pad kolnika.

Mjerilo dijagrama je različito za dužine i visine kako bi se istaknuo visinski položaj snimljenih točaka naspram njihove međusobne udaljenosti. Dijagram za ovu dionicu iscrtan je u mjerilu M 1:1000/2. U dijagram nisu uključene srednja linija i linija uz zaustavni trak jer se uz njih niveleta ne projektira, nego se na tim mjestima ona dobiva računski – interpolacijom.

Dijagram prikazuje stanje prilaza na nadvožnjak, samog nadvožnjaka i izlaza

s nadvožnjaka. Vidljivo je kako je postojeća niveleta uz obje strane kolnika neravna i deformirana (plava i zelena linija).

Na dijagramu nivoleta (slika 4) prikazana je konačna niveleta (crvena linija) dobivena nakon snimanja ugrađenog tvrdo lijevanog asfalta.

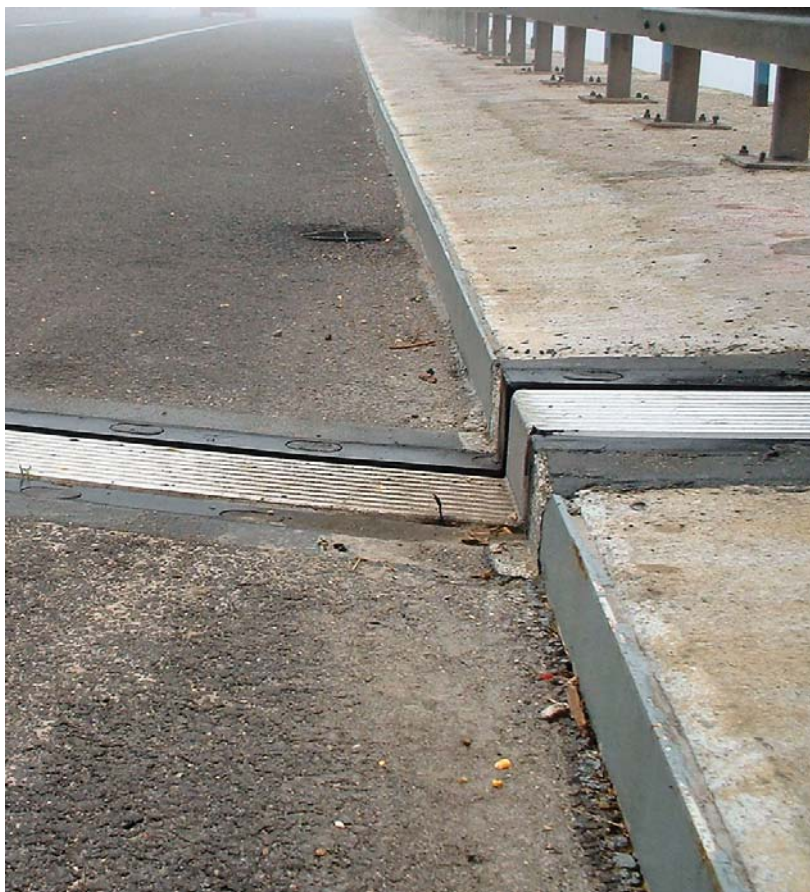
**Slika 5:** Detalj novog rubnjaka i prijelazne naprave

postavljena linija iskolčenja novih rubnjaka. Pristupa se iskolčenju linije novih željeznih rubnjaka. Na ankere, koji se postavljaju u pravac rubnjaka, prenosi se visina vrha rubnjaka, koja je 12 centimetara viša od projektirane nivelete asfalta. Novi rubnjaci se fiksiraju na armaturne profile zaštitnog traka zavarivanjem. Prostor od novo montiranog željeznog rubnjaka do ostatka zaštitnog traka ispunjava se betonom.

Izvođač radova, nakon označivanja nivelete, finišerom polaže habajući asfaltni sloj u cijeloj dužini zahvata. Naknadno se reže asfalt u dilataciji te se ugrađuje nova prijelazna naprava (slika 5 i
