ZAŠTITA DUBOKE GRAĐEVINSKE JAME U SLOŽENIM UVJETIMA URBANE SREDINE

Sažetak: U radu je prikazan proces projektiranja i izvedbe duboke građevinske jame u složenim uvjetima urbane sredine. Zahvat je bio složen, jer je trebalo raditi u suhom, šljunkovitom tlu s kotom iskopa ispod razine podzemne vode, a sve u neposrednoj blizini susjednih, plitko temeljenih objekata. Prikazan je i tijek izvedbe zaštitne konstrukcije. Uz stecena iskustva, zaključeno je kako zaštiti duboke građevinske jame u određenim okolnostima.

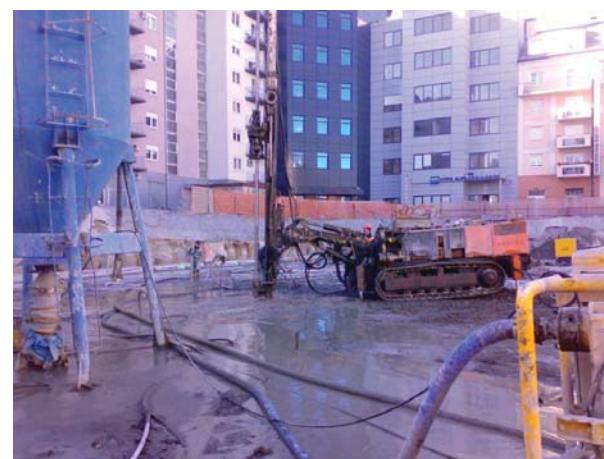
Slika 1. Pogled na građevinsku jamu uz neposrednu blizinu susjednih objekata

Slika 1. prikazuje kopanje građevinske jame kako bi se napravila naglavna greda prvog reda sidara. Po cijelom tlocrtu građevinske jame su susjedni objekti.

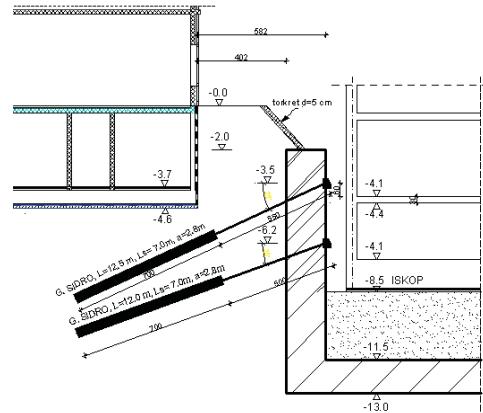
Slika 2. Presjek potporne konstrukcije

$\alpha = 20^\circ$. Slika 2. prikazuje presjek potporne konstrukcije s vodonepropusnim čepom.

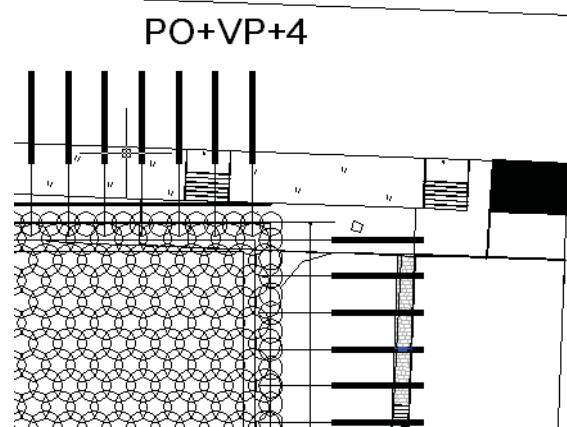
Slika 3. Prikaz dijela tlocrta građevinske jame

Na slici 3. je tlocrtni prikaz jednog segmenta potporne konstrukcije. Vidljive su dimenzije stupnjaka te veličina njihova preklapanja na dijelu potporne konstrukcije i vodonepropusnog čepa.

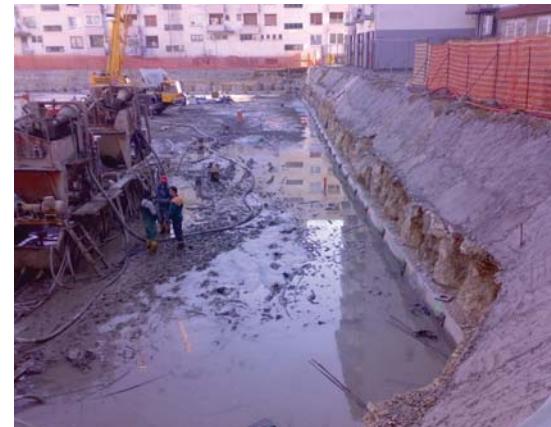
Slika 4. Prikaz dijela vertikalnih stupnjaka

Slika 4. Prikazuje dio vertikalne zaštitne konstrukcije na južnoj strani kod izrade gornje naglavne grede.

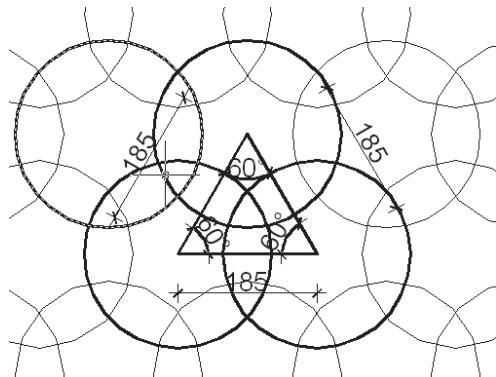
Slika 5. Dimenzije i tlocrtni raspored stupnjaka da dijelu vodonepropusnog čepa

Na Slici 5. Su dimenzije projektiranih stupnjaka s tlocrtnim rasporedom preklapanja, koji tvore vodonepropusni čep. Postignuta geometrija i čvrstoća stupnjaka provjerena je izvedbom pokusnih stupnjaka. Geometrijska i mehanička svojstva pokusnih stupnjaka za vodonepropusni čep kontrolirana su njihovim otkopom na površinskom dijelu, bušenjem, uzimanjem uzoraka stupnjaka te ispitivanjem tehničkih uvjeta.
