# Konzervatorsko-restauratorski radovi na slici Bogorodica s Djetetom i svecima iz šibenske crkve Sv. Nikole

**Branka Martinac**

Hrvatski restauratorski zavod  
Restauratorski odjel Split  
Split, Porinova 2a  
bmartinac@h-r-z.hr

Stručni rad  
Predan 15. 10. 2012.  
UDK 75.025(497.5 Šibenik)

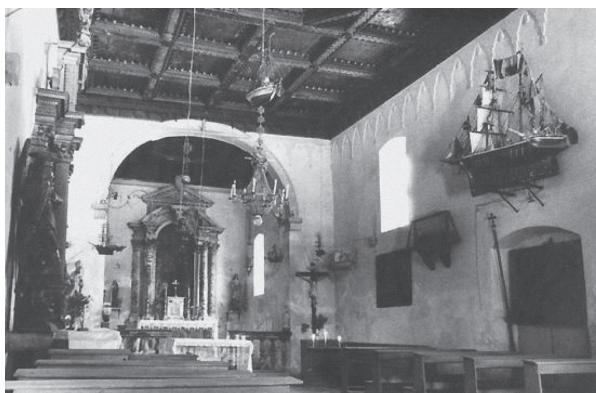
**1.** Unutrašnjost crkve Sv. Nikole u Šibeniku prije demontaže slike s glavnog oltara  
*Interior of St. Nicholas' Church in Šibenik, prior to dismantling the painting from the high altar*
