Prilog za daljne istraživanje Medvedgrada

Hrvoje Malinar

Kratko priopćenje/Short communication
Primljen/Received: 05. 06. 2014.

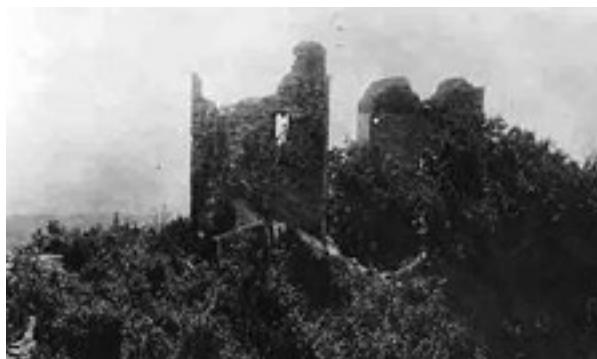
4. Istočna kula snimljena 1898., s očuvanom biforom, grednicima i ugaonim kvadrima (preuzeto iz: N. KLAIĆ 1987.).
The eastern tower photographed in 1898, with an existing single-arch window, beams and corner slabs (taken from: Klaić, 1987)

Razmatrana istočna (jugoistočna) kula nakon minule opasnosti od neprijatelja očito je služila kao stambeni prostor, jer se na ranijim slikovnim prilozima vidi da je na južnom zidu ugrađena bifora. Danas je njezin gornji dio neznatno povиen u odnosu na istočni obrambeni zid, ali kula nije rekonstruirana, iako ima dovoljno elemenata za to na očuvanim fotografijama. Time je vizura Medvedgrada siromašnija negoli je bila u prošlosti. Kako bilo da bilo, istočna je kula nedvojbeno postojala sa svojim

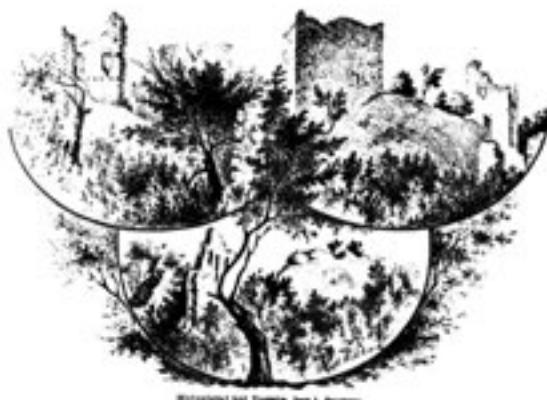
5. Crteži istočne i južne kule, izradio L. Hudolesove (preuzeto iz: N. KLAIĆ 1987.).
Drawings of the eastern and southern tower by L. Hudolesove (taken from: Klaić, 1987)

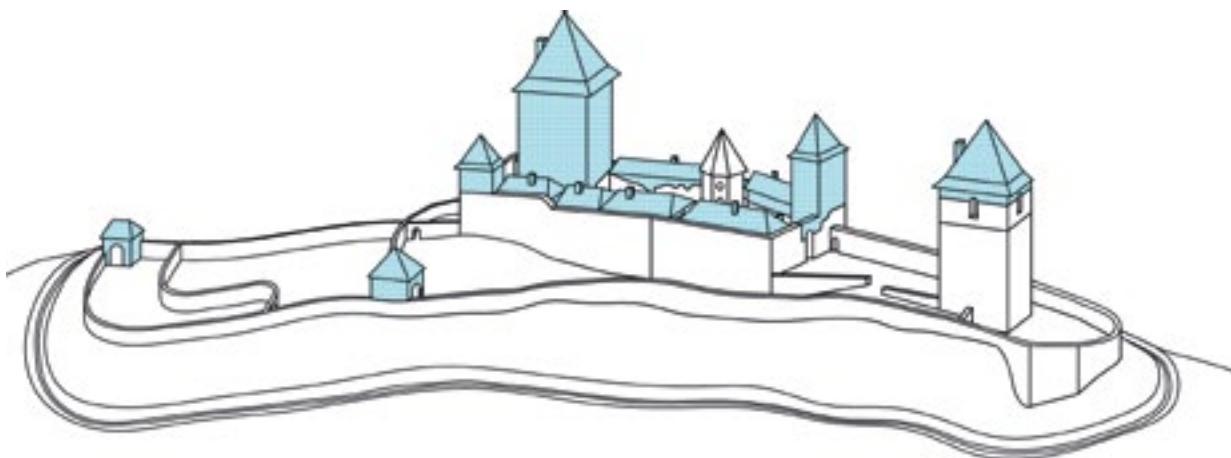
11. Skica rekonstrukcije Medvedgrada (crtao D. Malinar).
A reconstruction sketch of Medvedgrad (drawing by D. Malinar)
