KONZERVATORSKO-RESTAURATORSKI RADOVI NA SLIKAMA IZ ZBIRKE HRVATSKIH SLIKARICA ROĐENIH U 19. STOLJEĆU

TAMARA UKRAINČIK □ Akademija likovnih umjetnosti, Odsjek za restauriranje - konzerviranje umjetnina, Zagreb

KONZERVATORSKO-RESTAURATORSKI ZAHVATI NA SLICI POD REDNIM BROJEM 1.⁶

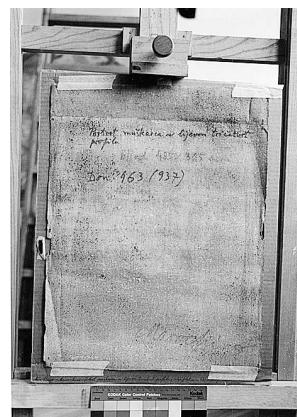
2. natpis koji se nalazi u donjem desnom kutu slike najvjerojatnije je ispisan kemijskom olovkom: Marochino.
Osnova/preparacija čvrsto prianja uz platno i uz oslikani sloj, jedina su oštećenja mehanička - prorezi i rupice. Na slikanom sloju nema promjene boje, raspukljene i gubitak boje posljedica su manjeg broja mehaničkih oštećenja na savinutim dijelovima.

- **Završni sloj** laka nejednolično je nanesen: najviše ga je u srednjem dijelu, prema rubovima ga nema ili je nanesen u tankom sloju.

Slika je na neadekvatnoj podlozi (kartonu), a da bi se napela na podokvir, potrebno je najprije nadoknaditi dijelove koji nedostaju, izravnati savijene dijelove i nadoknaditi dijelove osnove koji nedostaju. Zatim slijedi *strip-lining*, tj. lijepljenje sličnog platna na rubove slike na poledino da bi se slika mogla napeti na podokvir. Budući da je platno vrlo rijetko ipak će biti potrebno dubliranje, tj. na poledinu trebat će slike nalijepiti tanko sintetičko platno (markizet). Zakitate dijelove potrebno je retuširati, izjednačiti sloj laka i napeti sliku na podokvir.
