Marijana Korunek, Željko Trstenjak

# Obnova pročelja župne crkve sv. Martina biskupa u Varaždinskim Toplicama

UDK: 726.025.4(497.523Varaždinske Toplice)  
 726.272-523(497.523Varaždinske Toplice)  
 Pregledni rad/Subject Review  
 Primljen/Received: 4. 3. 2015.

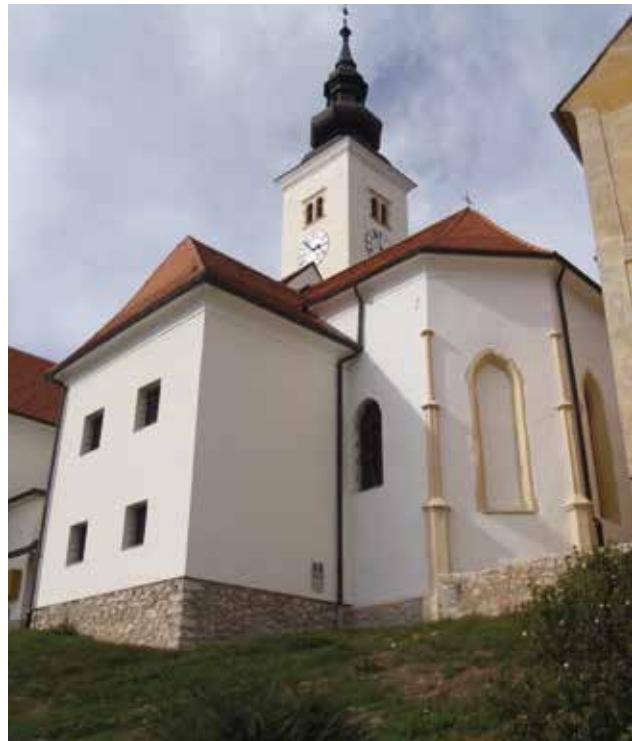
21 Vanjska pročelja svetišta, sakristije i bočne kapele crkve sv. Martina biskupa u Varaždinskim Toplicama nakon obnove, stanje 2012. godine (foto: M. Korunek)

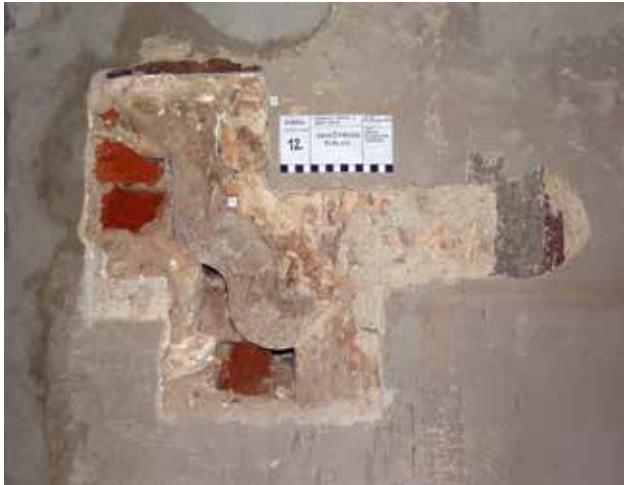
22 Fragmentarno očuvan kasnosrednjovjekovni portal u unutrašnjosti svetišta crkve sv. Martina biskupa u Varaždinskim Toplicama, stanje tijekom istraživanja 2011. godine (foto: M. Korunek)

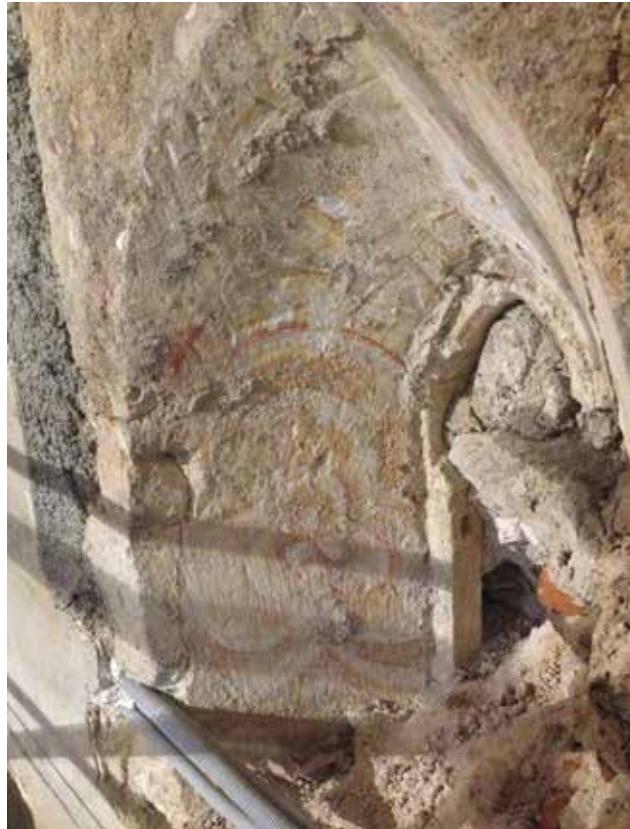
23 Fragmentarno očuvan ranogotički prozor u unutrašnjosti svetišta crkve sv. Martina biskupa u Varaždinskim Toplicama, stanje tijekom pronalaska 2013. godine (foto: M. Korunek)

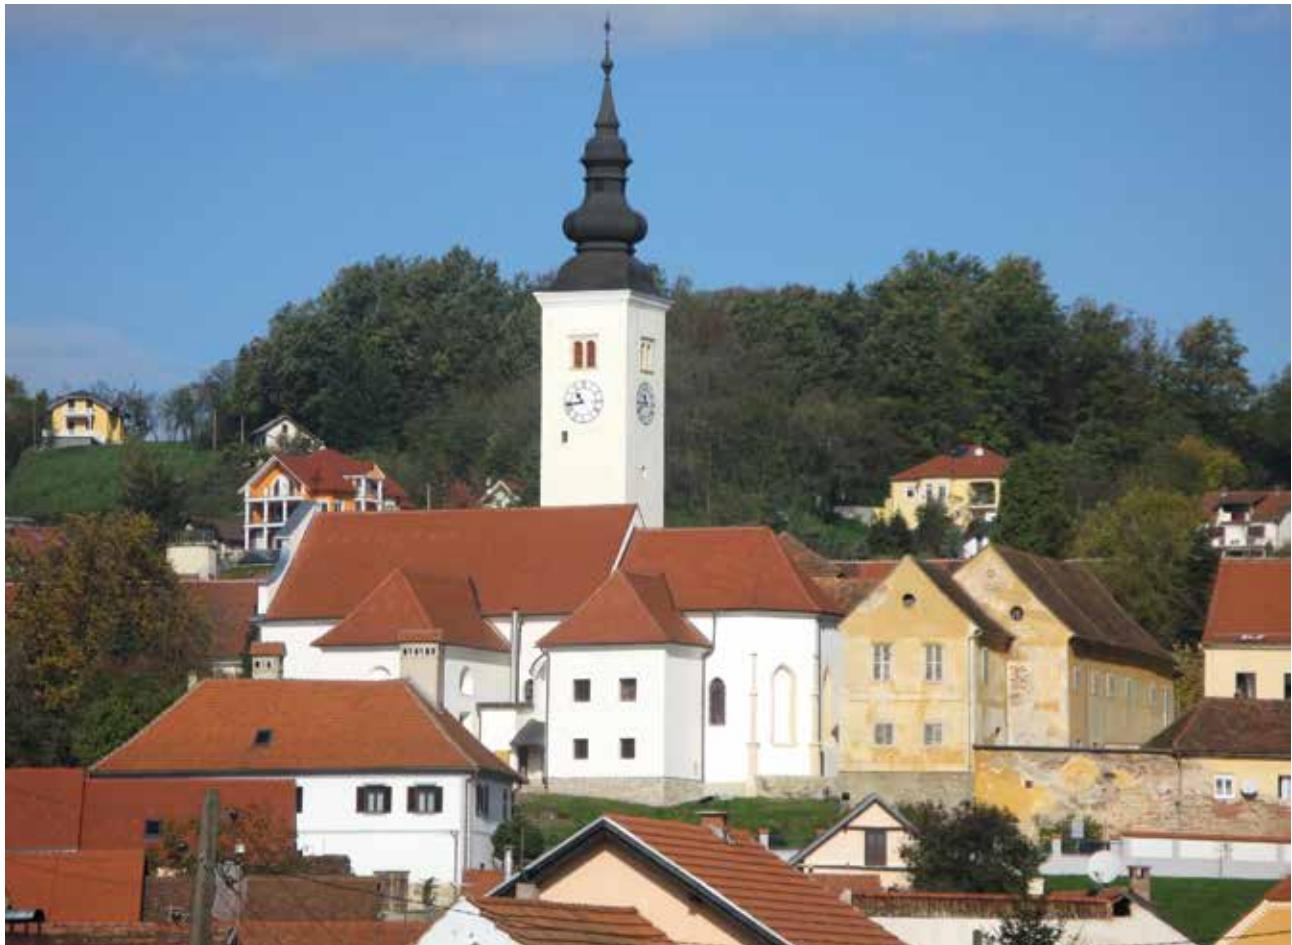
24 Pogled na obnovljena vanjska pročelja crkve sv. Martina biskupa u Varaždinskim Toplicama, stanje 2012. godine (foto: Ž. Trstenjak)

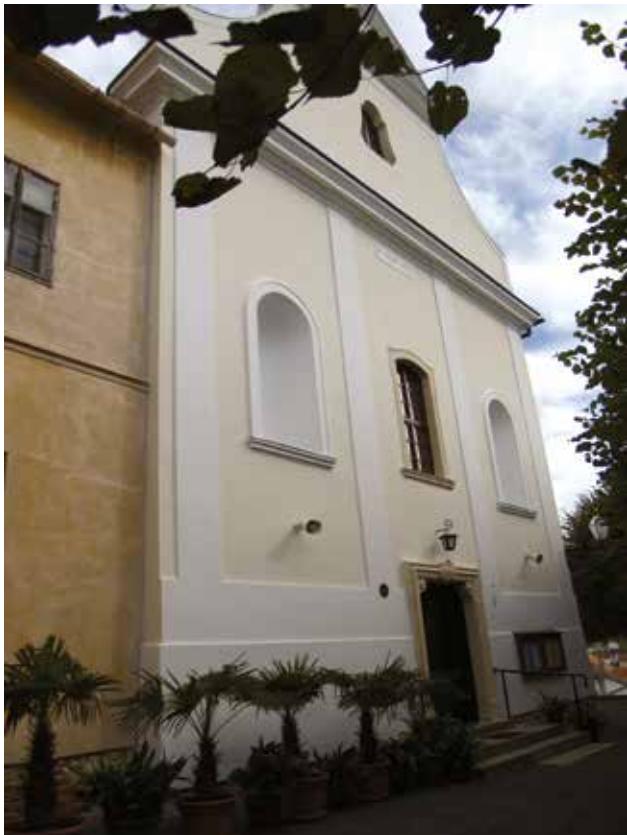
25 Glavno pročelje crkve sv. Martina biskupa u Varaždinskim Toplicama nakon obnove, stanje 2012. godine (foto: M. Korunek)  
Main facade of the church of St. Martin the Bishop in Varaždinske Toplice following restoration, condition in 2012 (photo: M. Korunek)
