ZIDNE I SVODNE SLIKE I OLTAR U CRKVI SV. DUHA U SPLITU

Rješavanje konzervatorsko - restauratorskih problema

Stručni rad

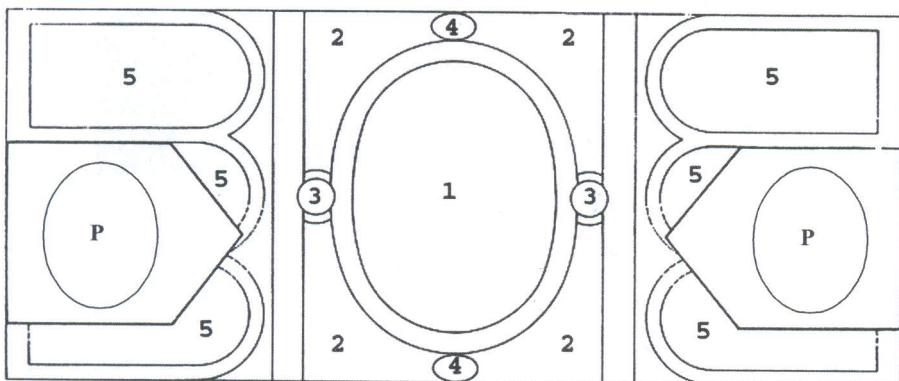
1. Bog Otac 2. Andeli svirači 3. Kartuše 4. Figuralni medaljoni 5. Proroci
P - niše naknadno probijenih prozora

Prikaz sheme likovne kompozicije svoda
