# Istraživanje sastava i svojstava srednjovjekovne žbuke u crkvi sv. Marije kod Lokve te komparativna ispitivanja komercijalnih materijala za injektiranje

Bastian Hacker  
Neva Pološki

**SAŽETAK:** U crkvi sv. Marije kod Lokve u istarskome gradiću Gologorici nalazi se zidna slika s kraja 14. stoljeća koja prikazuje scenu *Poklonstvo kraljeva*. Godine 2008. i 2009., imajući u vidu oštećenost oslika koja zahtijeva žurnu provedbu zaštitnih mjera, izvedena su sustavna istraživanja<sup>1</sup> zidne slike u svrhu iznalaženja prihvataljive konzervatorsko-restauratorske koncepcije. Posebna pozornost posvećena je laboratorijskim istraživanjima sastava i svojstava srednjovjekovne žbuke (mokre kemijske analize, analize tankih presjeka polarizacijskim mikroskopom i metodom SEM/EDX, mjerjenja maksimalnoga kapaciteta upijanja vode, raspodjele radijusa pora te dinamičkoga modula elastičnosti) koja potvrđuju da je riječ o višeslojnoj (*arriccio* i *intonaco*) vapnenoj žbuci s agregatom na bazi kalcita, odnosno agregatom povezanim kalcitom specifičnih svojstava, kao što su mala gustoća i visok udio finih pora. U svrhu odabira pogodnoga materijala za zaštitne radove, prije svega ispunjavanje šupl

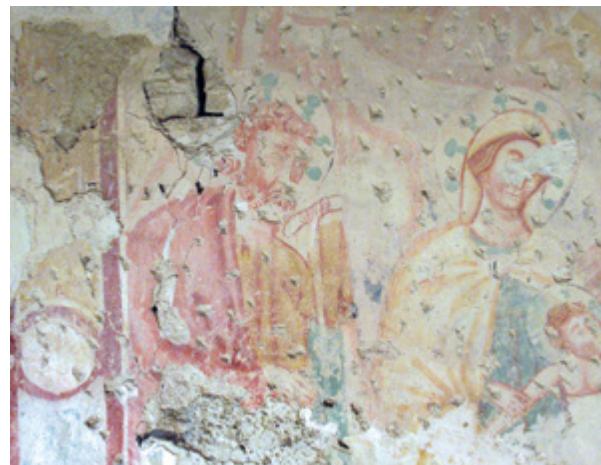
Kameni zid je prošaran statičkim pukotinama dubine do 30 cm. Zidnu sliku presijecaju na području velike, cementne žbukane nadoknade (kraj 20. st.) u središnjem dijelu kompozicije, na području prikaza sv. Josipa te jeruzalemskih zidina. Ondje je žbuka spojnica oslabljene kohezije i

adhezije, a okolni *arriccio* i *intonaco* nedostaju. Stepenasta, kosa linija pružanja pukotina koja slijedi spojnice, tipična je za pukotine nastale zbog slijeganja tla.<sup>9</sup>

**4.** Detalj zidne slike s prikazom sv. Josipa, Marije i malog Isusa (snimio B. Hacker, 2009.)  
*Detail of the wall painting depicting St. Joseph, Mary and child Jesus (photo by B. Hacker, 2009)*

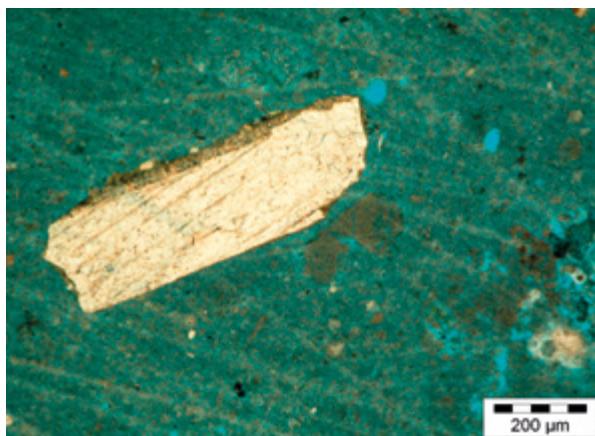
**9.** Mikrofotografija segmenta tankog presjeka s mramornim agregatom (snimio B. Hacker, 2009.)

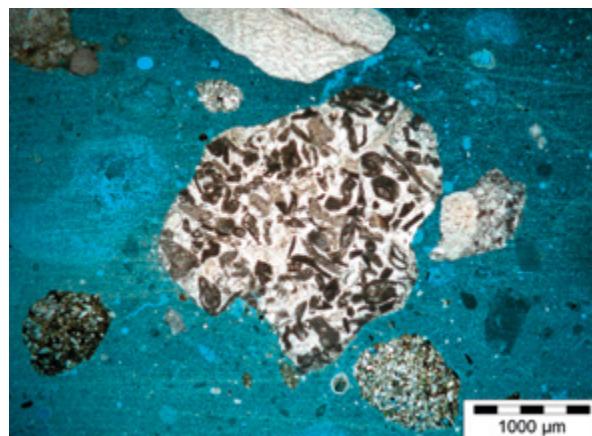
**10.** Mikrofotografija segmenta tankog presjeka s fosilnim vapnencem kao agregatom (snimio B. Hacker, 2009.)

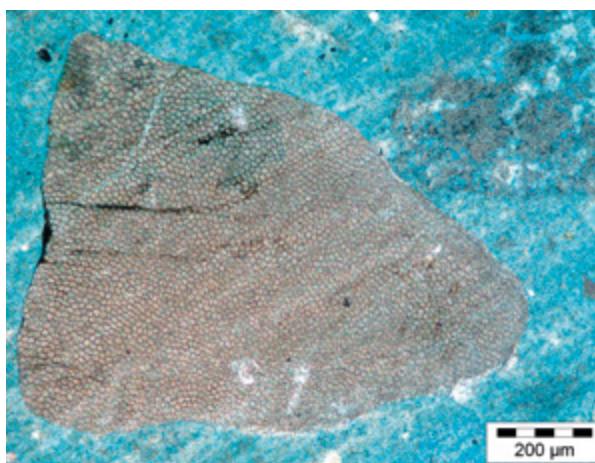
**11.** Mikrofotografija segmenta tankog presjeka s koralnjim agregatom (snimio B. Hacker, 2009.)

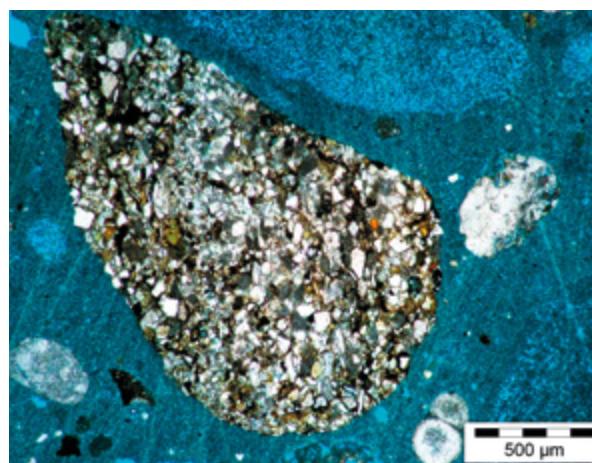
**12.** Mikrofotografija segmenta tankog presjeka s agregatom na bazi vapnenačkog pješčenjaka (snimio B. Hacker, 2009.)

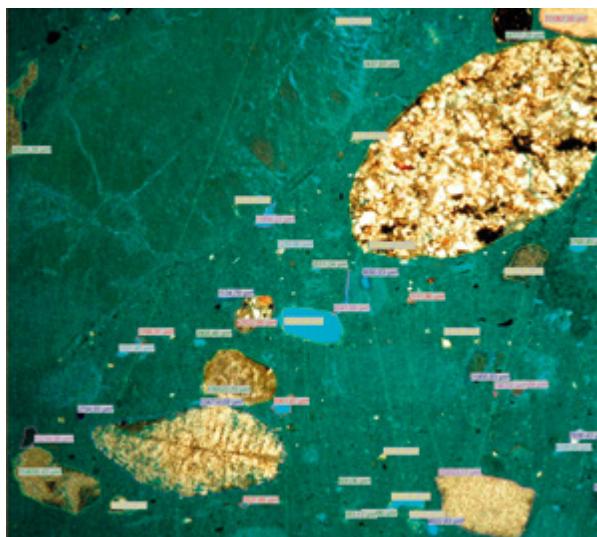
**13.** Mikrofotografija segmenta tankog presjeka s izmjerenim agregatima (snimio B. Hacker, 2009.)  
*Microphotograph of a segment of the thin section with the aggregates measured (photo by B. Hacker, 2009)*

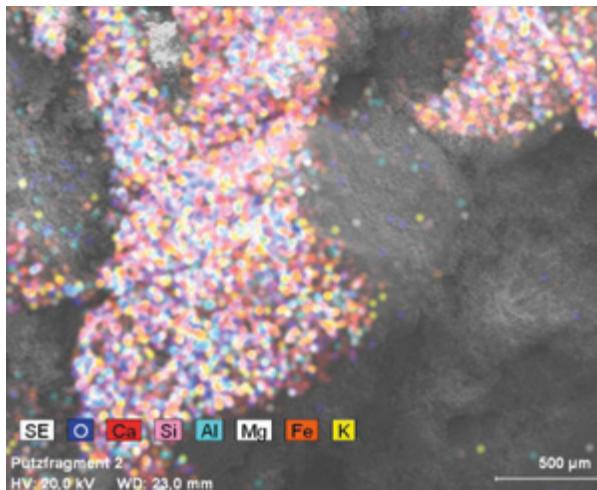
**14.** Snimka pretražnim elektronskim mikroskopom (SEM) s prikazom elemenata kalcija, aluminija, magnezija, željeza, kalija i silicija (Elisabeth Fensch, Befunddokumentation, BLO, KommNr-01ME, Block Materialprüfungs GmbH, Berlin, 2009., 1)  
*Image obtained using scanning electron microscope (SEM) showing elements of calcium, aluminium, magnesium, iron, potassium and silicon (Elisabeth Fensch, Befunddokumentation, BLO, KommNr-01ME, Block Materialprüfungs GmbH, Berlin, 2009, 1)*

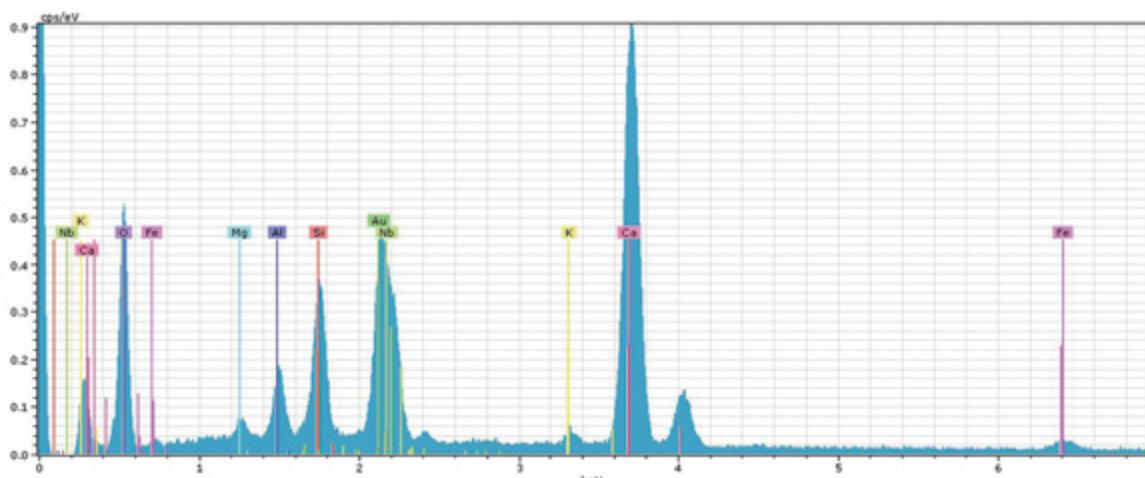
**15.** EDX spektar srednjovjekovne žbuke (Elisabeth Fensch, *Befunddokumentation, BLO, KommNr-01ME*, Block Materialprüfungs GmbH, Berlin, 2009., 2)

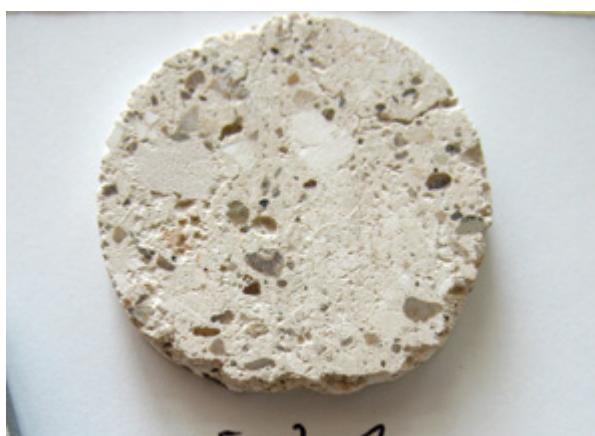
**16.** Standardizirani testni uzorak srednjovjekovnog arriccia (snimio B. Hacker, 2009.)

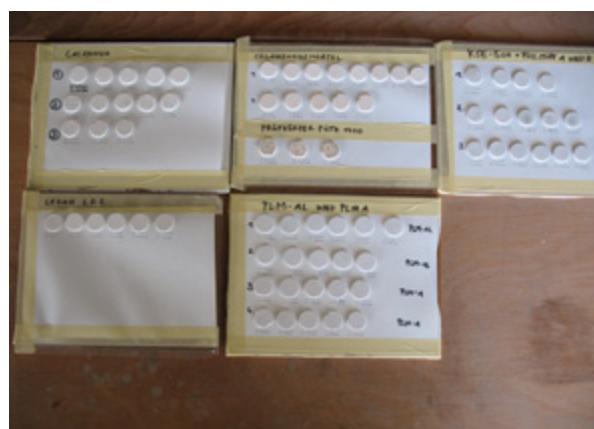
**17.** Standardizirani testni uzorci raznih masa za injektiranje (snimio B. Hacker, 2009.)

Testni uzorci materijala *KSE 500 STE-Modul-System*<sup>®</sup> mogli su se dobro obraditi za potrebe mjerena, unatoč velikim pukotinama nastalim pri otvrdnjivanju. Kod svih je receptura izmjerena velika čvrstoća, a vizualnim pregledom uočene su velike pore u strukturi. Nakon otvrdnjivanja testni uzorci *CalXnova*<sup>®</sup>, *PLM-AL*<sup>®</sup> i *PLM-A*<sup>®</sup> mortova za injektiranje bili su homogene strukture bez pukotina. Od testnih uzoraka različitih *Ledan*<sup>®</sup> mortova za injektiranje samo se jedna od tri ispitane recepture mogla obrađivati jer su ostali uzorci tijekom otvrdnjivanja znatno popucali. Riječ je o recepturi pripremljenoj materijalom *Ledan D2*<sup>®</sup>. Nakon obrade, a prije određivanja modula

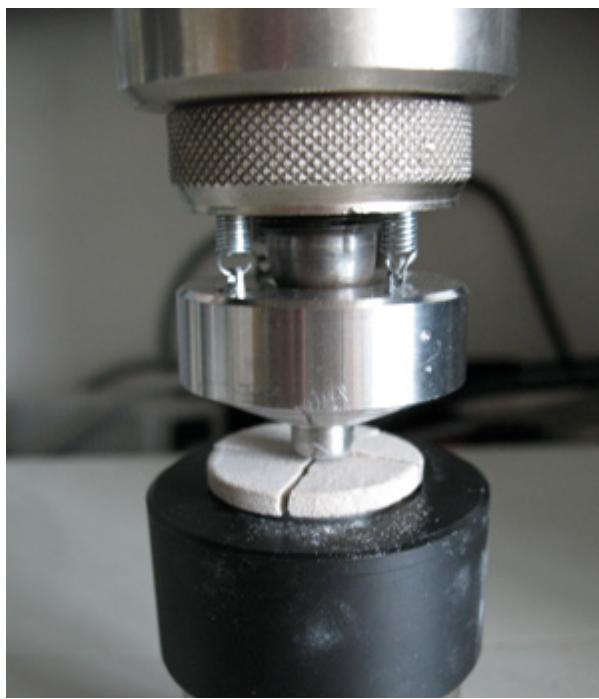
Kao što je rečeno, vrijednosti modula elastičnosti i biaksijalne savojno-vlačne čvrstoće mase za injektiranje moraju biti niže od odgovarajućih vrijednosti izvorne žbuke. Međutim, ispitane recepture najvećim su dijelom pokazale više vrijednosti od minimalne vrijednosti žbuke *arriccio* ( $0,88 \text{ kN/mm}^2$ ), koja je uzeta za polazište jer se pretpostavlja da je struktura žbuke na područjima na kojima valja injektirati oslabljena. Najviše vrijednosti modula elastičnosti izmjerene su na uzorcima materijala *KSE 500 STE-Modul-System*<sup>®</sup> (max.  $4,27 \text{ kN/mm}^2$ ), i to gotovo petrostruko više od minimalne vrijednosti *arriccio*. Materijal za injektiranje *CalXnova*<sup>®</sup> pokazao je povoljne vrijednosti modula elastičnosti i biaksijalne savojno-vlačne čvrstoće. Najviše vrijednosti, više od onih oslabljene izvorne žbuke, pokazao je nemodificirani materijal<sup>44</sup> ( $\varnothing 1,49 \text{ kN/mm}^2$ ), a

**18.** Postupak mjerenja mehaničkih svojstava (statičkog modula elastičnosti i biaksijalne savojno-vlačne čvrstoće) testnog uzorka mase za injektiranje s uređajem DO-FB010TN, Zwick/Roell (snimio B. Hacker, 2009.)

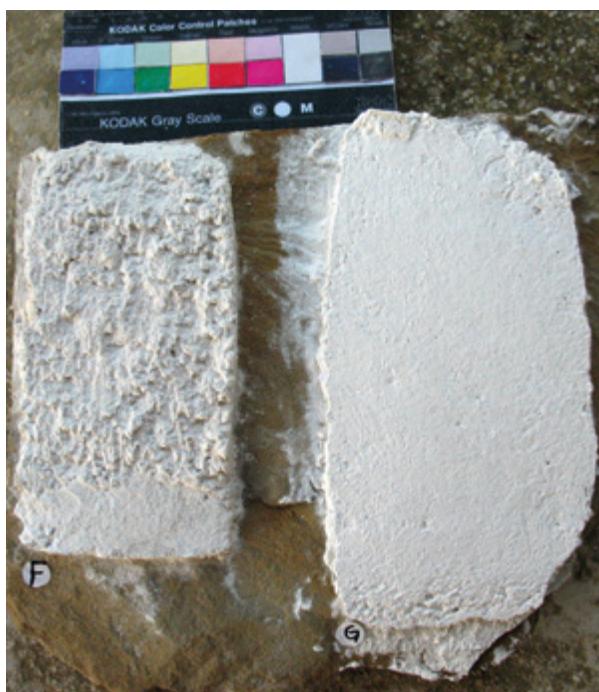
**19.** Uzorci nadomjesne žbuke *arriccio* i *intonaca* s agregatom na bazi kalcita, odnosno agregatom vezanim kalcitom (snimio B. Hacker, 2009.)

U svrhu provedbe zaštitnih mjera na srednjovjekovnoj zidnoj slici također je trebalo pripremiti primjerene nadomjesne žbuke koje su poslije korištene za zatvaranje pukotina i nadomeštanje dijelova na kojima nedostaju *arriccia* i *intonaco*. Kao i odabrani materijali za injektiranje, upotrijebljene su na jednom testnom području zidne slike. Različite recepture žbuka, temeljene na rezultatima laboratorijskih analiza, pripremljene su i ispitivane *in situ*, a završni odabir prikladnih nadomjesnih žbuka proveden je na temelju subjektivnih zapažanja.

odnosno žbuka *intonaca* treba sadržavati agregat granulacije od 0 do najviše 2 mm.<sup>52</sup> Također, pri aplikaciji nadomjesne žbuke valjano je pridržavati općeprihvaćenog pravila da debljina nanosa ne smije biti veća od trostrukog iznosa veličine najvećeg zrna.
