# DIJAGNOSTIKA KVAROVA SUSTAVA GORIVA U PORIVNIM BRODSKIM MOTORIMA

## *Failure Diagnostics of Marine Engine Fuel Supply System*

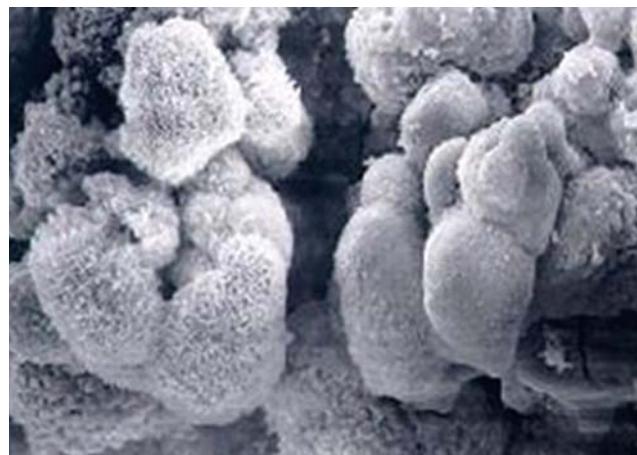
Pri jačem miješanju sadržaja u tanku ili miješanju dviju vrsta goriva, dolazi do pojave mikroorganizama u sustavu goriva, gdje redovito začepljuje filtre i remete rad separatora.

Slika 10. 700 puta uvećana slika mikroorganizama  
Figure 10. Picture of micro-organisms multiplied by 700

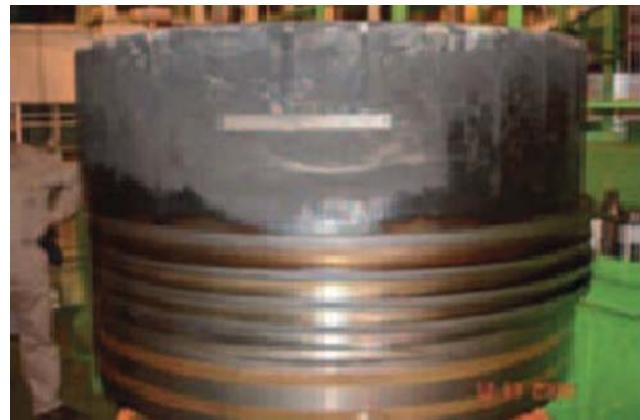
Na slici 14. vidi se oštećenje vanjskog ruba stapa koje se može pripisati lošem radu rasprskača goriva. Kroz neispravan rasprskač istječe prevelika količina goriva, i ono ne izgara, nego ispire rub stapa.

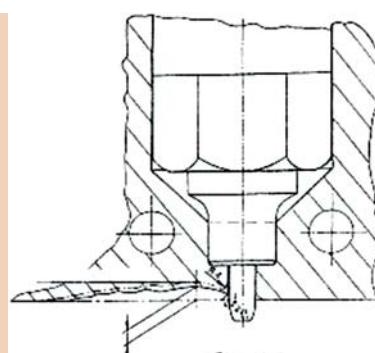
S druge strane, slika 20. dokazuje ispravan rad rasprskača i uporabu kvalitetnog goriva. U području prvrta nema vidljivih erozivnih oštećenja a crni talog čađe je pravilno rasporedjen.

Slika 20. Najveća dopuštena dubina oštećenja glave cilindra  
Figure 20. Correct position of fuel injector

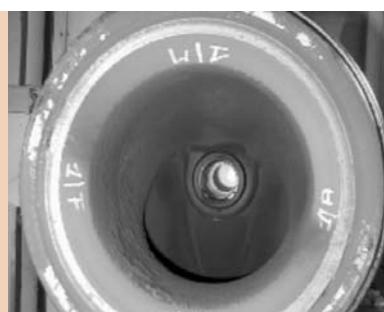
Na slici 21. predočeno je dobro stanje baze ispušnog ventila i dosjeda, dokazujući ispravan rad cijelog sustava goriva.

Fotografija je uzeta nakon čak 32.000 radnih sati, što se prepostavlja kao najблиža granica za sporokretne i srednjokretne pogonske brodske motore prije glavnoga remonta.

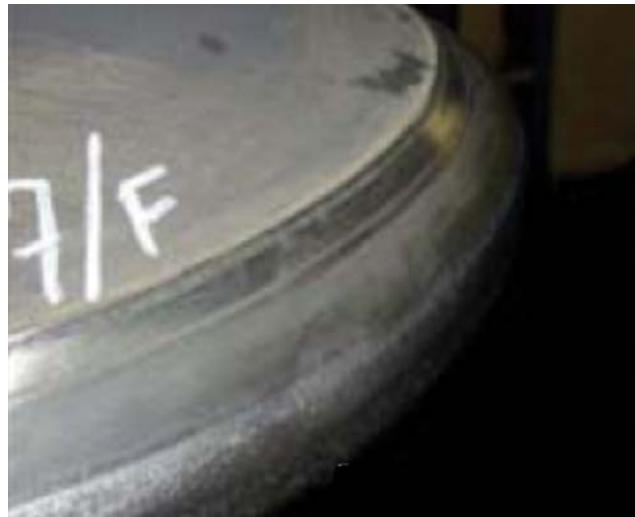
Slika 21. Ispravno stanje ispušnog ventila  
Figure 21. Correct condition of exhaust valve
