# OSIGURANJE I PRIVREMENA KONZERVACIJA URUŠENE CRKVE SV. JURJA NA BREGU

Pavlic V.<sup>1</sup>, Špišić A.<sup>1</sup>

<sup>1</sup> Institut IGH d.d., Zagreb, Hrvatska

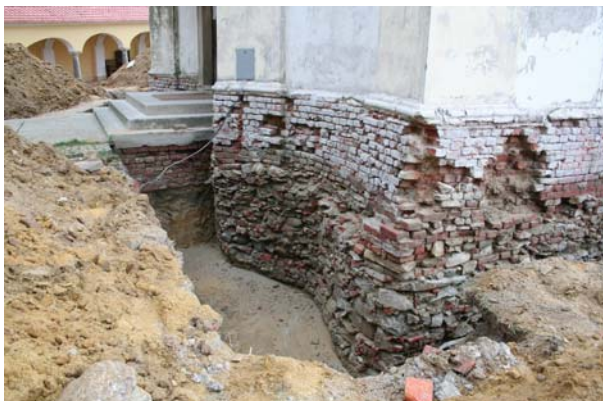
Slika 7. Radovi koji su prethodili urušavanju

Do trenutka urušavanja tornja sa zvonikom koji je izazvao nestabilnost ostalih nosivih dijelova crkve, nije bilo nikakvih naznaka da će doći do ovakve iznenadne nesreće u kojoj je počinjena samo materijalna, a možemo reći i kulturološka šteta.
