Statička i dinamička analiza starog kamenog mosta u Mostaru

Stručni rad

Static and dynamic analysis of the old stone bridge in Mostar

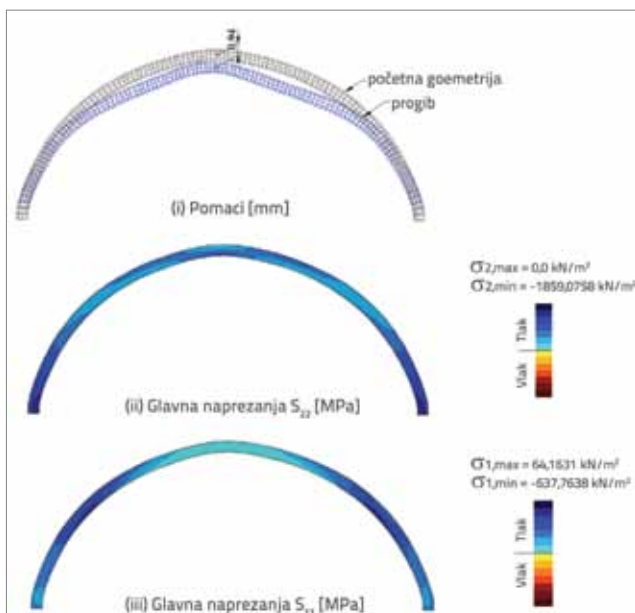
Računski progib luka u tjemenu iznosi 0,94 mm, što se gotovo podudara s izmjerenim pomakom nakon otpuštanja skele (južna strana) od 0,9 mm [10]. Luk je u smjeru osi dominantno tlačno opterećen po čitavoj debljini. Najveće glavno tlačno naprezanje u luku iznosi -1,86 MPa. Vlačna naprezanja u kamenim blokovima ne premašuju vlačnu čvrstoću kamena, tj. u njima nema pukotina.

Slika 11. Neki numerički rezultati za samo vertikalno opterećenje (stalno opterećenje i pješaci) – model NM1

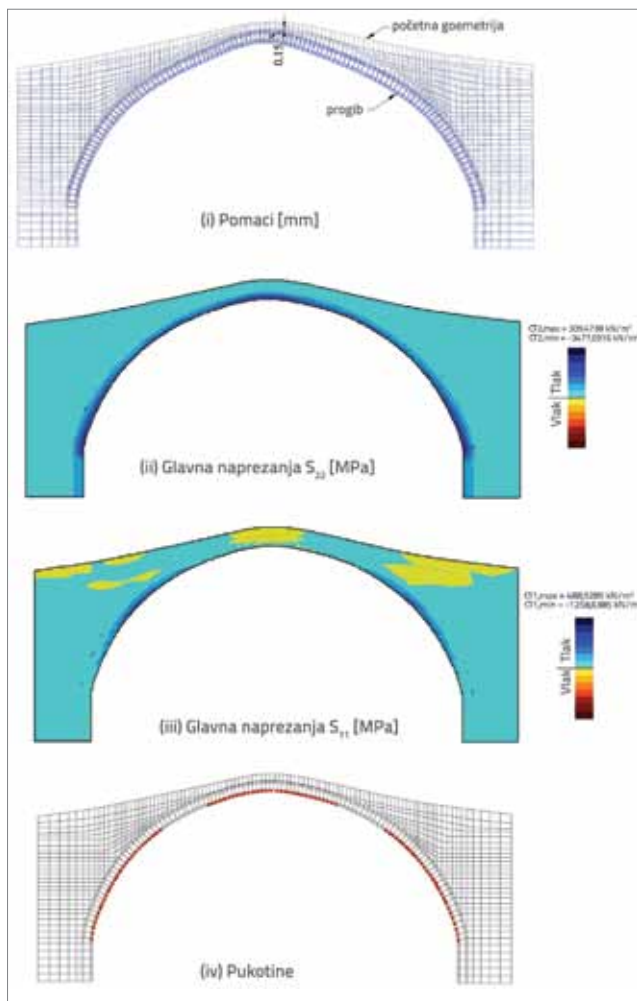
Također su dobivene računске pukotine u vertikalnoj ravni luka (prekoračenje granične vlačne deformacije kamena poprečno na luk) duž intradosa, što je konzistentno sa stvarnim stanjem prema slici 8.

Slika 13. Neki rezultati proračuna za vertikalno opterećenje i temperaturne promjene prema slici 12.a (model NM1)

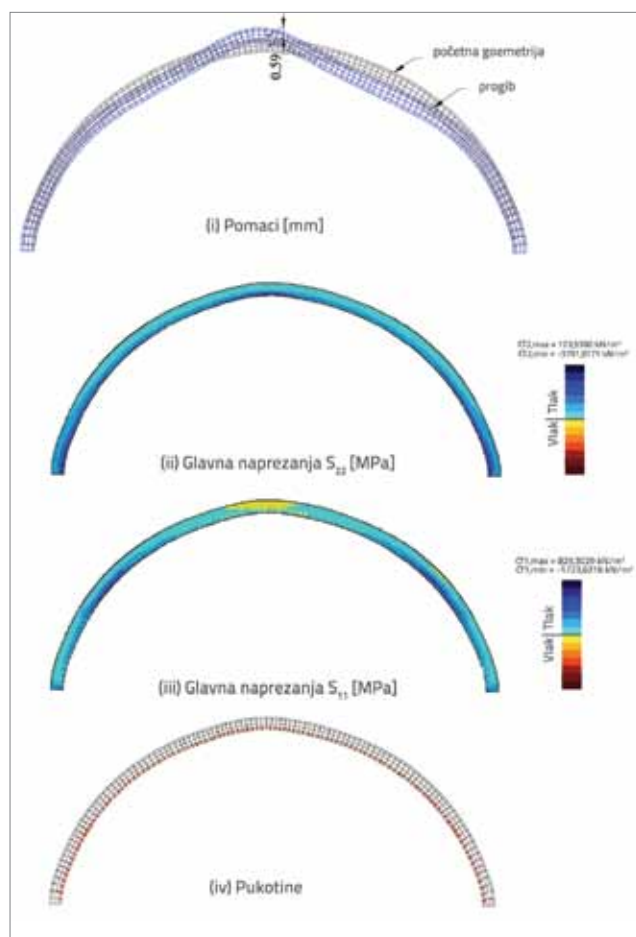
Neki rezultati proračuna za istovremeno djelovanje vertikalnog opterećenja i temperaturnih promjena prema slici 12.c prikazani su na slici 14. Može se primijetiti da se za ovo vjerojatno moguće opterećenje zone pukotina proširuju po čitavoj dužini luka uz intrados, što se nažalost u budućnosti može dogoditi na stvarnom luku. Tlačna naprezanja u kamenim lukovima dosežu - 3,79 MPa.

Slika 14. Neki rezultati proračuna za vertikalno opterećenje i temperaturne promjene prema slici 12.c (model NM1)

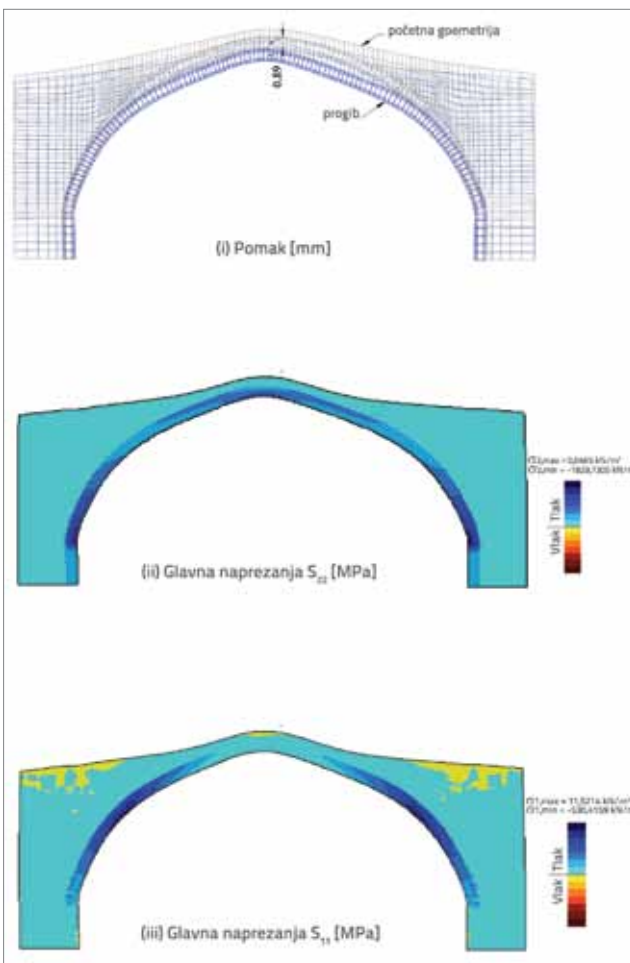
Neki rezultati proračuna za utjecaj samo vertikalnog opterećenja prikazani su na slici 16. Može se uočiti dobro slaganje rezultata s onima na slici 11. za model geometrije NM1. Neki numerički rezultati za utjecaj vertikalnih opterećenja i temperaturnih promjena prema slici 12.a prikazani su na slici 17. Također se može primijetiti dobro slaganje rezultata s onima na slici 13 za model NM1.

Slika 16. Neki rezultati proračuna za ukupno vertikalno opterećenje (model NM2)

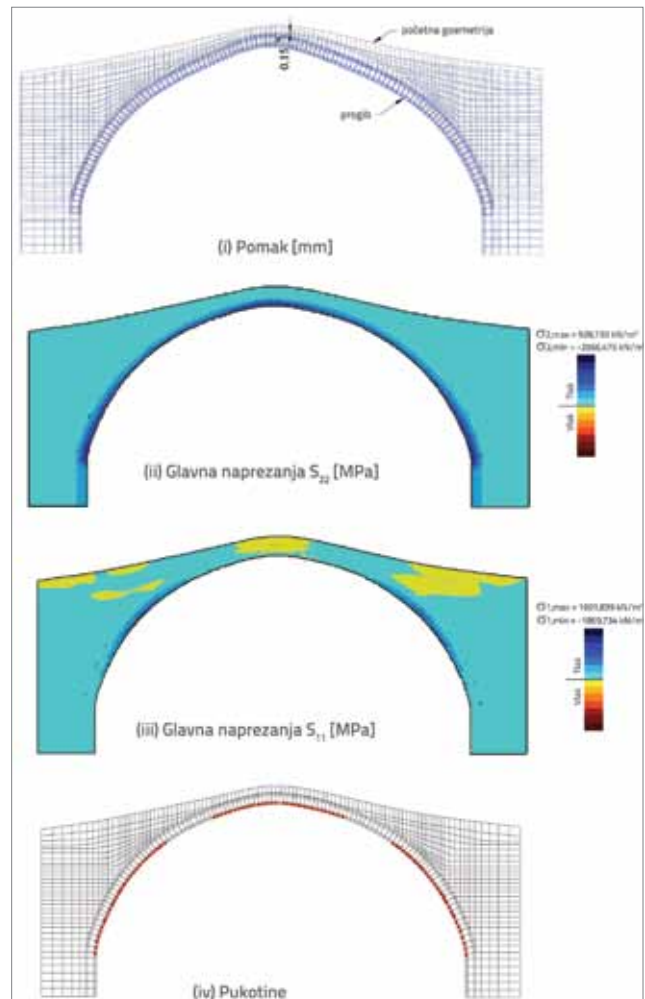
Slika 17. Neki rezultati proračuna za vertikalno opterećenje i temperaturne promjene prema slici 12.a (model NM2)

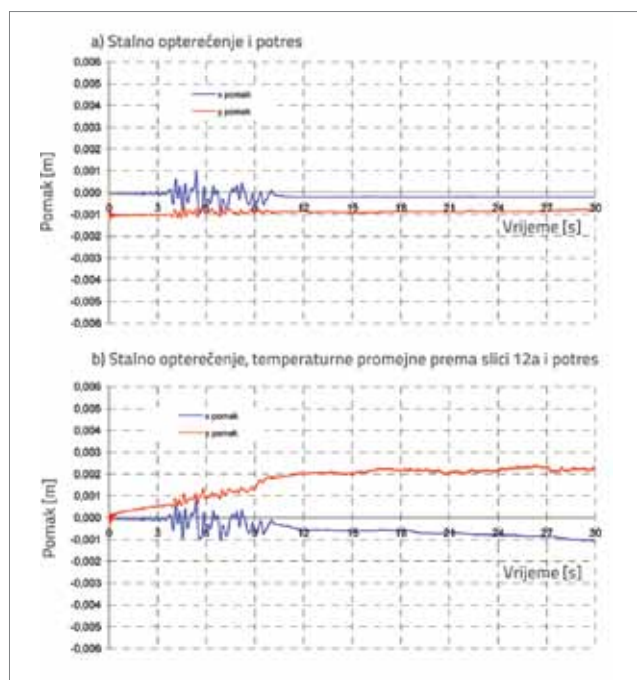
Slika 21. Pomak u tjemenu luka za skalirani stonski potres (najveće horizontalno ubrzanje 0,3 g)

Konstrukcija mosta, uz jača oštećenja (pukotine) "izdržala" je za slučajeve opterećenja: (a) stalno opterećenje i potres te (b) stalno opterećenje, temperaturne promjene prema slici 12.a i potres.

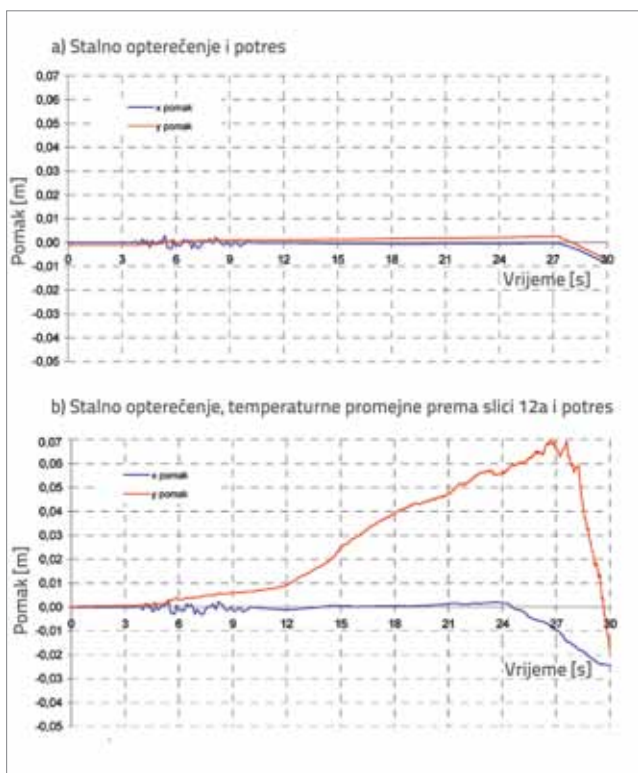
Pomak luka u tjemenu za tzv. stonski potres prema slici 18. prikazan je na slici 20. Kod toga su analizirani slučajevi: (a) samo stalno opterećenje i potres, te (b) stalno opterećenje, temperaturne promjene prema slici 12.a i potres. Za oba slučaja, pred kraj prestanka djelovanja potresa dolazi do naglog povećanja pomaka i drobljenja građiva, odnosno do divergencije numeričkog postupka tj. do sloma konstrukcije.

Slika 20. Pomak luka u tjemenu za stonski potres prema slici 18

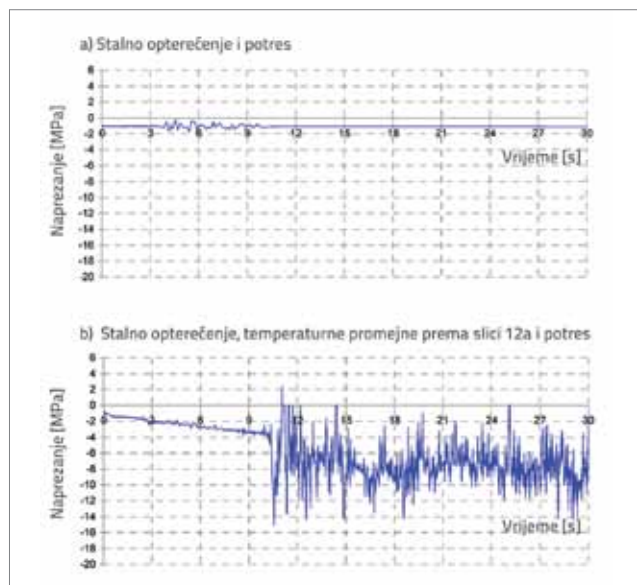
Slika 22. Naprezanje u kamenom bloku pri peti luka uz intrados za skalirani stonski potres (najveće horizontalno ubrzanje 0,3 g)

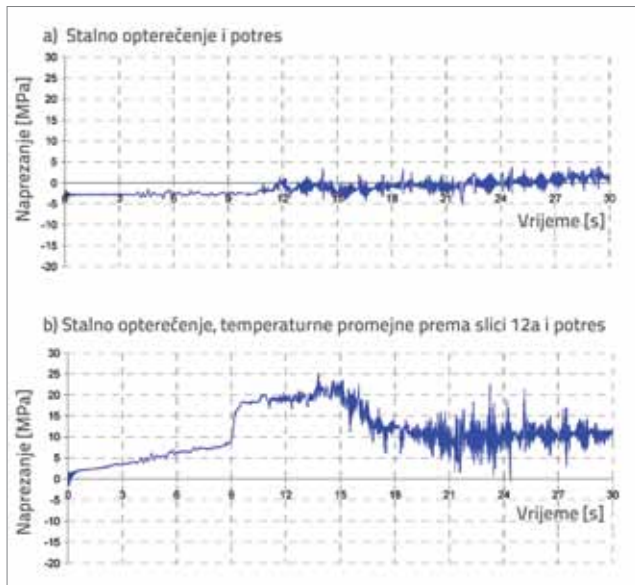
Slika 23. Naprezanje u metalnoj klanfi u tjemenu luka za skalirani stonski potres (najveće horizontalno ubrzanje 0,3g)
