Marijana Korunek

# Župna crkva sv. Martina biskupa u Svetom Martinu na Muri

UDK: 726.54.025.3(497.5Sv. Martin na Muri)  
Pregledni rad/Subject Review  
Primljen/Received: 12. 11. 2010.

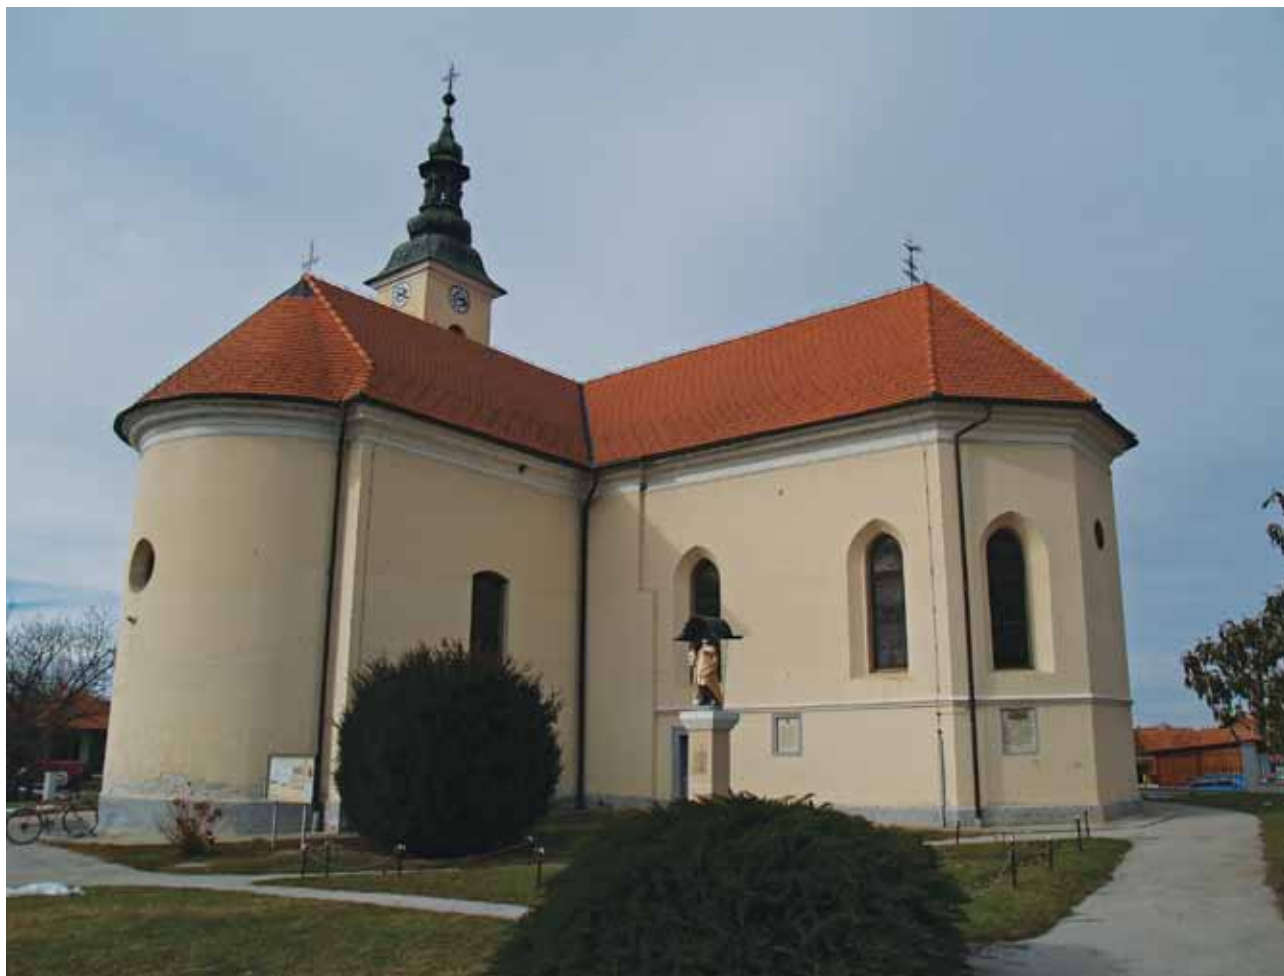
Najvrjedniji i najcjelovitije očuvani dio crkve upravo je gotičko svetište (sl. 5), koje je tijekom stoljeća doživjelo najmanje intervencija. Ono je izduženo, te čini varijantu tzv. dugog kora, koji postaje uobičajen na župnim crkvama tijekom 15. st., a unutrašnje su mu dimenzije 9,00 x 5,80 m (sl. 3).

5 Pogled na svetište s JI (stanje 2010., foto: Marijana Korunek)  
View of the sanctuary from the south-east (2010, photo by Marijana Korunek)

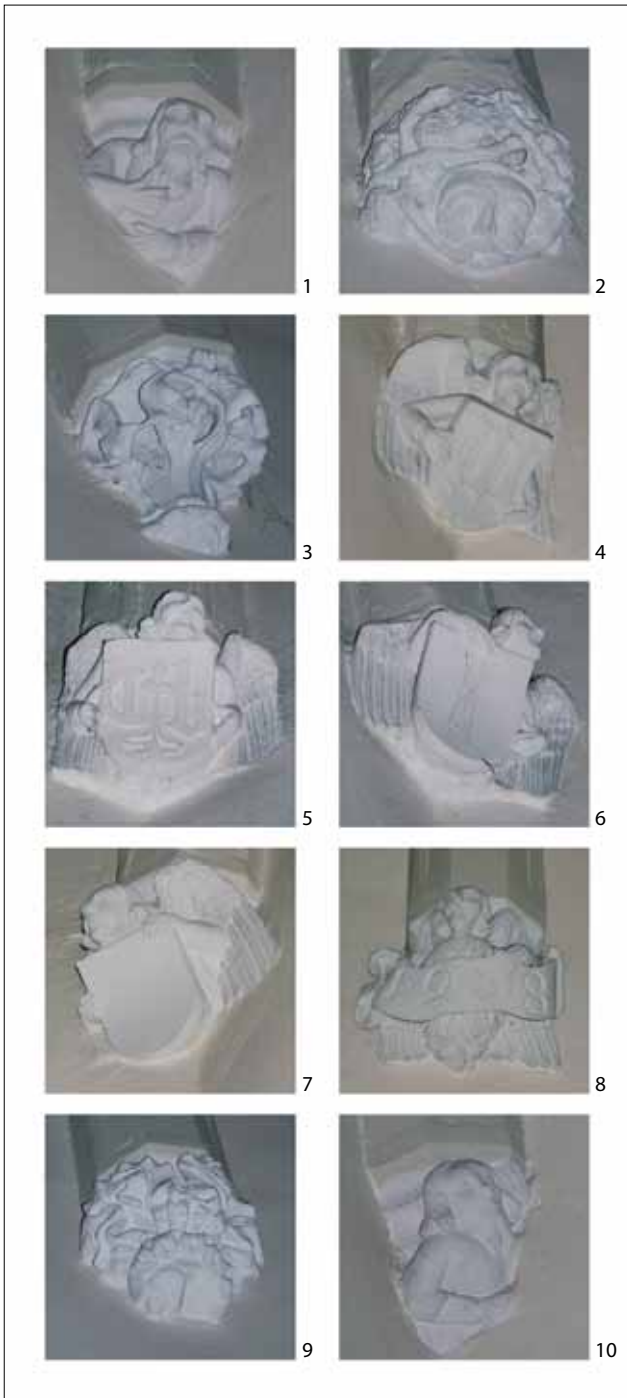
1. Popsrje muškarca duge kose i brade, koji u desnoj ruci drži lulu (?), dok mu je lijeva položena na trbuh<sup>36</sup> (sl. 10/1).
2. Na gornjem se dijelu nalaze isprepletene grančice, lišće i češeri, dok s donje strane iz toga prepleta izlazi maskeron, kojem iz usta izlaze dvije grančice<sup>37</sup> (sl. 10/2).
3. Vegetabilna konzola s kovrčavim lišćem (sl. 10/3).
4. Lik anđela štitonoše, koji na štitu ima uklesano slovo »M« u gotičkoj majuskuli<sup>38</sup> (sl. 10/4).

6. Anđeo štitonoša<sup>40</sup> (sl. 10/6).

10 1-10 Unutrašnjost, konzole u svetištu (stanje 2010., foto: Marijana Korunek)

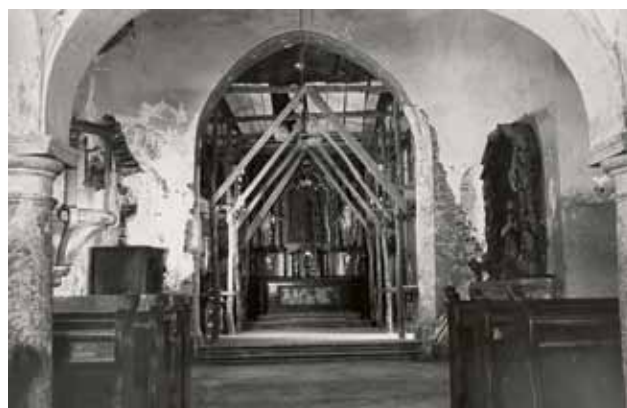
17 Unutrašnjost – pogled na svetište 1954., za vrijeme popravka (Ministarstvo kulture, Uprava za kulturni razvitak, Odjel za INDOK poslove kulturne baštine, Fototeka kulturne baštine, inv. br.: 14031; neg.: I – H – 92)

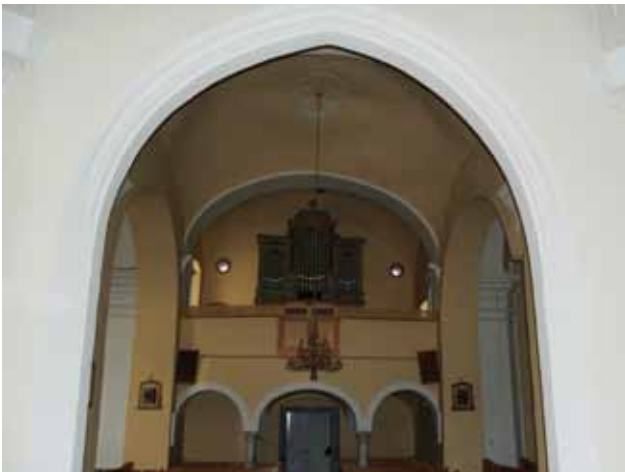
Crkveno svetište i lađa odvojeni su gotičkim trijumfalnim lukom (sl. 6, 21), koji je u odnosu na svod svetišta dosta niži. Luk je šiljat i profiliran, a počiva na peterostranim pilastrima s kojima se spaja bez kapitelne zone.

21 Unutrašnjost, pogled prema pjevalištu (stanje 2010., foto: Marijana Korunek)

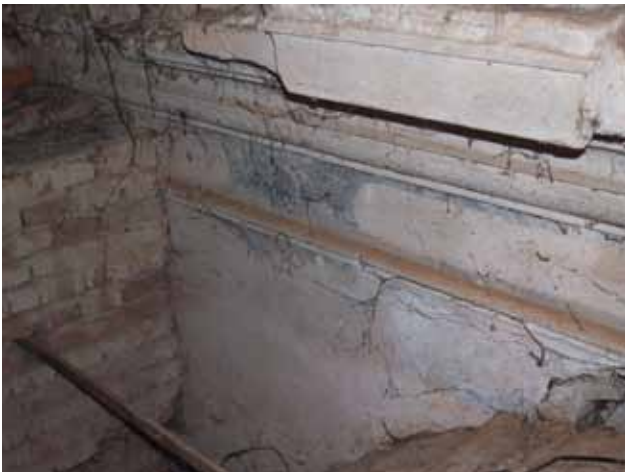
22 Ostatak oblikovanja vanjskih pročelja na tavanu crkve (stanje 2010., foto: Marijana Korunek)
