Raspodjela tvrdoće u poprečnom presjeku žljebaste tračnice

Original scientific paper

Hardness distribution over cross-section of grooved rails

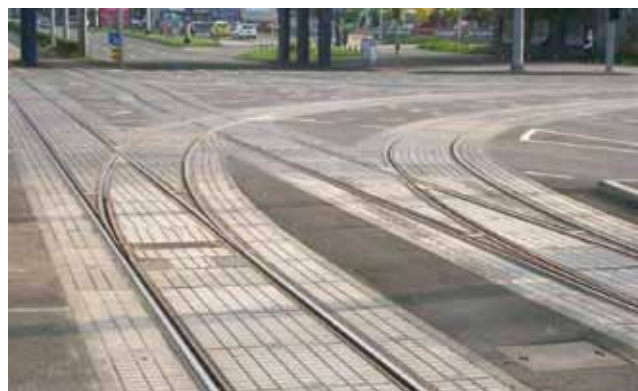
potreba za preuranjenom zamjenom tračnica radi brzog prekoračenja dopuštenih visinskih i horizontalnih odstupanja geometrije kolosijeka. Najveći problem pri takvom održavanju predstavlja konstrukcija tramvajskog kolosijeka na potezima na kojima tramvaj dijeli koridor s ostalim prometom (slika 1.). Na tim lokacijama zatvaranje kolosijeka asfaltom ili specijalnim armiranobetonskim pločama [4] otežava organizaciju radova na održavanju kolosijeka i ograničava odvijanje ostalog prometa. Zbog osiguranja što duljih ciklusa zamjene tračnica, u Zagrebu je počela ugradnja tračnica povećane tvrdoće glave (en. head hardened - HH). Općenito, povećanje tvrdoće glave tračnice moguće je postići na dva načina: modifikacijama u kemijskom sastavu standardnog čelika za proizvodnju tračnica ili naknadnom termičkom obradom glave tračnice (slika 2., [5]). Inozemna iskustva u primjeni tračnica s termički obrađenom glavom pokazala su da je povećanje tvrdoće čelika tračnice na mjestu njezina kontakta s kotačem vozila ekonomičan i učinkovit način produljenja uporabnog vijeka tračnice zbog trostrukog povećanja njezine otpornosti na abrazivno istrošenje [6].

Slika 1. Uobičajena konstrukcija tramvajskog kolosijeka u Zagrebu (zatvaranje prefabriciranim armiranobetonskim montažnim pločama)

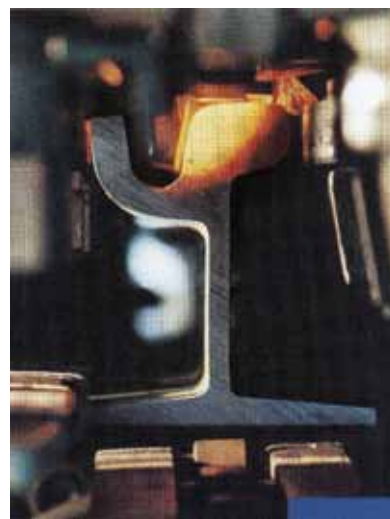
Slika 2. Termička obrada glave žljebaste tračnice
