DIJAGNOSTICIRANJE UZROKA DEGRADACIJE ŠUPLJIH OPEČNIH BLOKOVA UGRAĐENIH U STROPNU ARMIRANOBETONSKU KONSTRUKCIJU

Samo LUBEJ

Boris LUTAR

DIAGNOSING THE CAUSES OF CLAY HOLLOW BRICKS DEGRADATION EMBEDDED IN THE REINFORCED CONCRETE CEILING

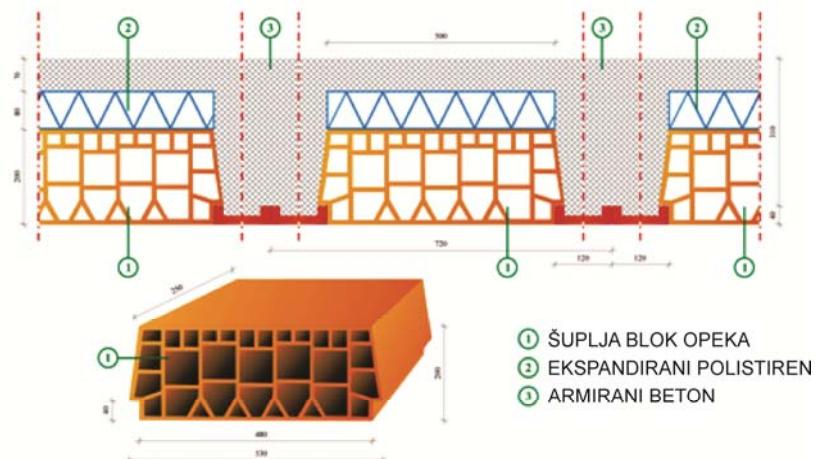
Slika 2 - Primjer izvedene stropne konstrukcije

Pukotine su se pojavile na najznačajnijim mjestima, po pravilu na donjim površinama ugrađenih šupljih opečnih blokova. Detaljan pregled konstrukcije je pokazao da nosivi elementi stropne konstrukcije, amiranobetonski nosači, nisu deformirani i raspukli. Mjerenje deformacija stropnih konstrukcija na mjestu maksimalnih opterećenja pokazalo je da na konstrukciji nema povećanih deformacija zbog uleknuća stropa, odnosno relativnih pomicanja među nosećim elementima stropa. Prvobitna sumnja da je uzrok nastale štete pogrešan proračun nosivosti stropa, isključena je kontrolom statičke procjene. Uzroci pojave oštećenja analizirani su obimnim istraživanjima. Na terenu su uzeti uzorci materijala i izrađeno je geodetsko snimanje mjerenjem deformacija konstrukcije. Standardnim proučavanjem uzorka cijelih šupljih opečnih blokova, u laboratoriju je izmjereno upijanje vode i utvrđena karakteristična tlačna čvrstoća. Pregled mikrostrukture materijala – uzorka uzetih iz objekta na mjestu oštećenja, izvršen je optičkim i elektronskim mikroskopom. Također je elektronskim mikroskopom izvršena i kemijska analiza EDS (*Energy Dispersive System*). Ispitivanje je prije svega usmjereno na kontrolu kvalitete materijala – šupljih opečnih blokova, zapravo čitavog neporušenog sustava betonske ploče s elementima ispunje od šupljih opečnih blokova koje iz stropa nije bilo moguće uzeti. Uzorci su uzeti od dijelova šupljih opečnih blokova s pukotinama i bez njih. Pokusom je utvrđeno da se na dijelovima uzorka koji su imali pukotine, na nekim mjestima prijelomnih površina pojavljuju kristali bijele boje. Izgled takve prijelomne površine daje slika 3.

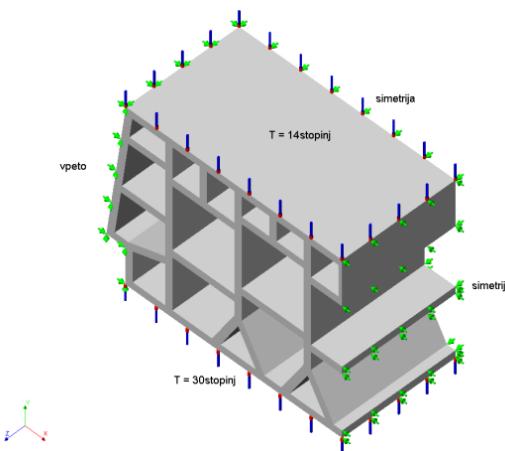
Slika 10 - Razmatrani rubni uvjeti i temperaturna opterećenja

U proračunima je uzeto u obzir da su šuplji opečni blokovi na stranicama kruto upregnuti u nosače, a na gornjoj i donjoj plohi slobodno. U plohama simetrije uzeti su u obzir rubni uvjeti, kao što je to prikazano na slici 10.

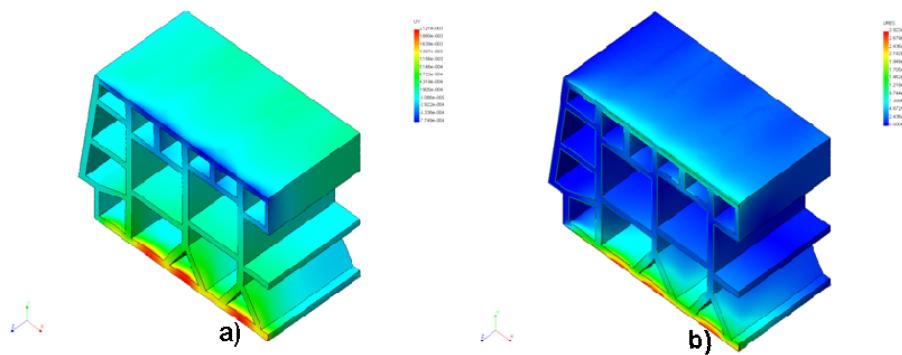
Slika 12a) - Pomicanja U_y šupljeg opečnog bloka u izometričkom pogledu (u mm); b) Rezultantna pomicanja šupljeg opečnog bloka u izometričkom pogledu (u mm)

Promjenjiva naprezanja σ_{pr} (von Mises stress) su manji od izmjereni vlačnih čvrstoća, a prikazani su na slici 11b). Pomaci Uy i rezultantna pomicanja prikazana su na slikama 12a) i 12b). Vrijednosti su dane u milimetrima i male su.

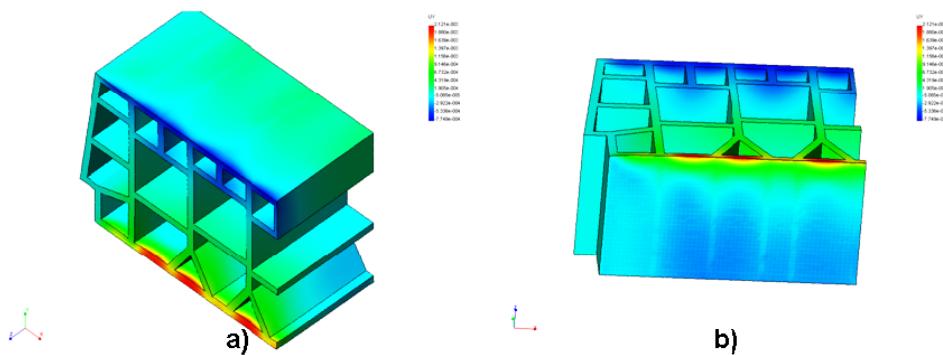
Slika 13 a) - Pomicanja U_y šupljeg opečnog bloka u izometričnom pogledu (u mm); b) Tijek pomicanja U_y na donjoj strani šupljeg opečnog bloka (u mm)

Rezultati za uzorak B2 prikazuju veće normalna i usporedna naprezanja, ali koji su manji od izmjerjenih vlačnih čvrstoća. Na slikama 13a), 13b), 14a) i 14b) dana su pomicanja koja pokazuju mesta mogućih pojava većih vrijednosti normalnih i usporednih naprezanja i zbog relativnih pomicanja.

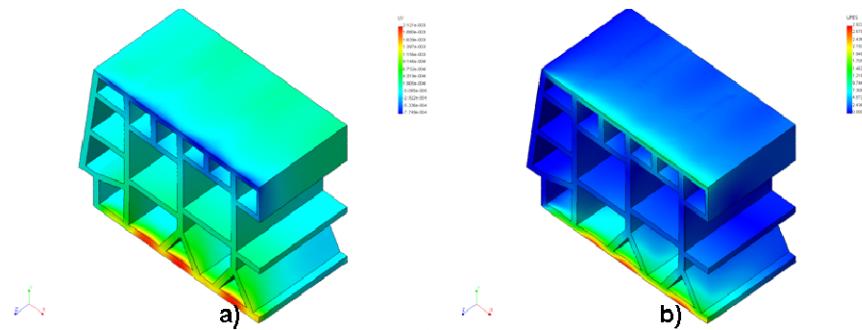
Slika 16a) - Pomicanja Uy šupljeg opečnog bloka u izometričkom pogledu (u mm); b) Rezultatska pomicanja šupljeg opečnog bloka u izometričkom pogledu (u mm)

Rezultati za uzorak C3 najslabiji su glede izmjerene vlačne čvrstoće. Na slikama 15a) i 15b) prikazana su normalna i usporedna naprezanja na donjoj strani, gdje su se zapravo i pojavila oštećenja šupljeg opečnog bloka. Raspored pomicanja koji je dan na slikama 16a) i 16b) potvrđuje takvo stanje.
