Ljiljana Pedišić, Stoja Rešković, Josip Topolovec

Stručni rad / Professional paper

ISPITIVANJE UZROKA KOROZIJE ŠAVNIH CIJEVI

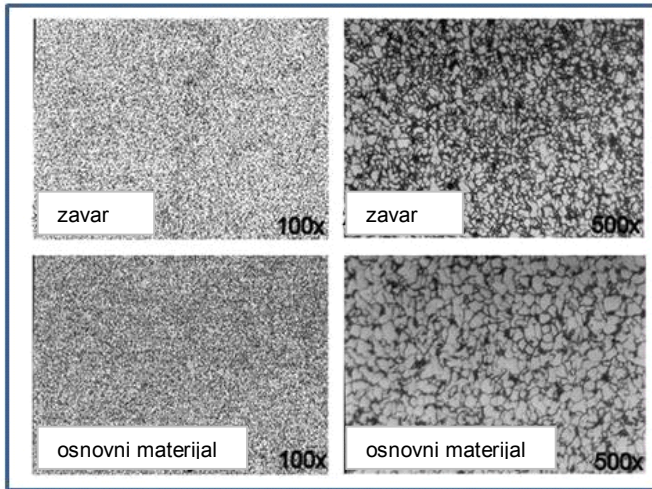
Mehanička svojstva svih cijevi odgovaraju svojstvima propisanim standardom i zahtjevu kupca. Za metalografsku analizu pripremljeni su izbrusci s poprečnog presjeka cijevi. Napravljena je strukturna analiza na osnovnom materijalu i na mjestu zavora toplovaljane i precizne šavne cijevi, slika 3. Rezultati strukturne analize provedene na većem broju uzoraka svih cijevi nisu pokazali nikakva odstupanja u strukturi, koja bi se mogla povezati s korozijom cijevi. I toplovaljane i precizne šavne cijevi imale su homogenu strukturu, bez vidljivih uključaka i oštećenja na granicama zrna [1,2].

Slika 3a) Struktura cijevi - toplovaljana šavna cijev

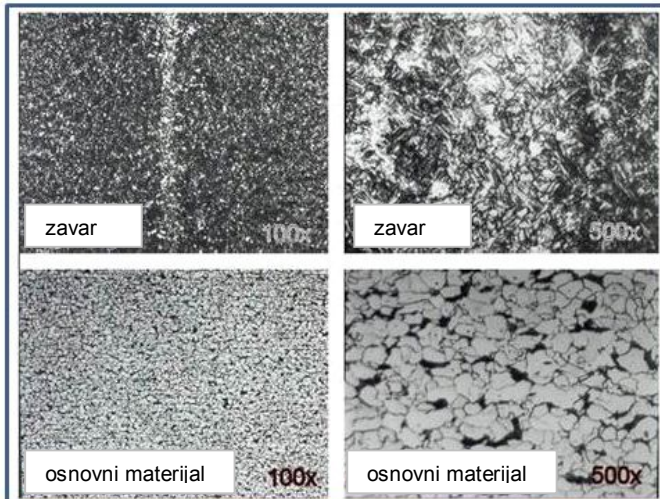
Slika 3b) Struktura cijevi - precizna šavna cijev
