# Obnova Vaclavekovog mлина u Piljenicama

Ana Mlinar  
 Ministarstvo kulture  
 Uprava za zaštitu kulturne baštine  
 Konzervatorski odjel u Zagrebu  
 HR – 10 000 Zagreb, Mesnička 49

### RECONSTRUCTION OF VACLAVEK MILL IN PILJENICE

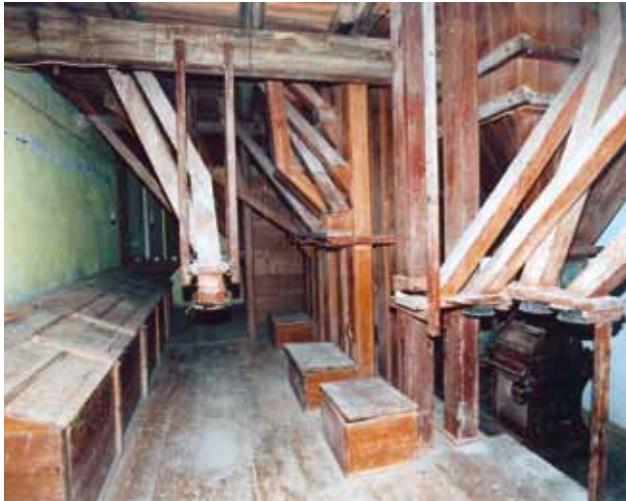
10 Dijelovi unutrašnjeg postrojenja: cijevi za razvrstavanje brašna i kištare za skupljanje razvrstanoga brašna, stanje 2006. (foto: Z. Bogdanović)

Parts of the interior facility: pipes for sorting flour and crates for collecting sorted flour, condition in 2006 (photo: Z. Bogdanović)

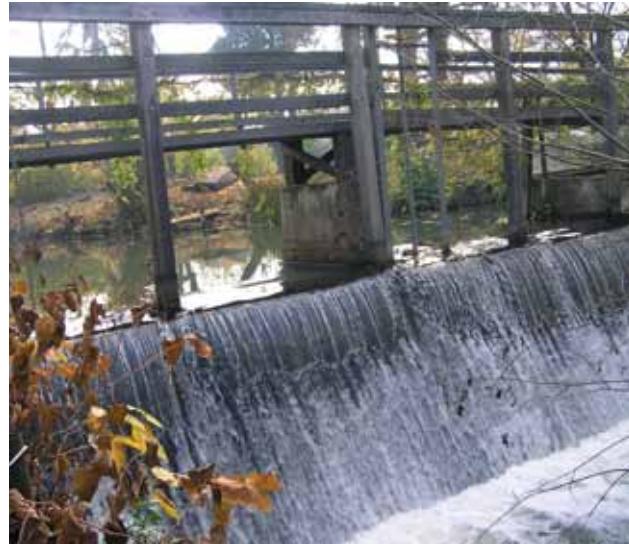
16 Slap iznad turbine nastao nakon prelijevanja preko brane, stanje 2011. (foto: Z. Čiča)

Waterfall above the turbine created after spill over across the dam, condition in 2011 (photo: Z. Čiča)

Budući da mlin ne radi zbog lošeg stanja pokosa riječne obale koja se već nekoliko godina odronjava i prijeti oštećenju parcele i zgrada, potrebno je čim prije provesti mјere sanacije.

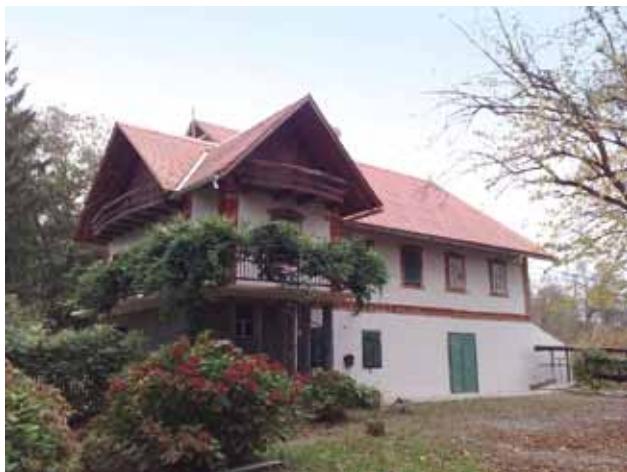
19 Pogled na stražnje pročelje nakon obnove (fototeka Muzeja Moslavine)

View of the rear facade after restoration (Photographic Collection of the Museum of Moslavina)
