# Rezultati konzervatorsko-restauratorskih istraživanja na Ljetnikovcu Bunić-Kaboga u Rijeci dubrovačkoj

Nada Grujić

**SAŽETAK:** Ljetnikovac Bunić-Kaboga sagrađen je u prvoj polovici 16. stoljeća, u vrijeme Miha Junijeva Bone, a preuređen je nakon potresa 1667. kad je došao u posjed obitelji Kaboga. Iz prve su faze sačuvani građevinski dijelovi po kojima se ovaj ljetnikovac ubraja u vrhunska ostvarenja dubrovačke gotičko-renesansne arhitekture. U drugoj fazi promijenjeno je mjesto orsana, staro je stubište zamijenjeno novim, dijelom prigradenim začelju; zatečena žbuka je otučena pa baroknoj fazi pripadaju i svi oslikani slojevi predvorja, stubišta, dvorane na katu i bočnih soba. U ovom se članku detaljnije obrađuju rezultati konzervatorsko-restauratorskih istraživanja s posebnim osvrtom na nalaze iz druge faze, na osnovi kojih su bile predložene smjernice za njihovu prezentaciju.

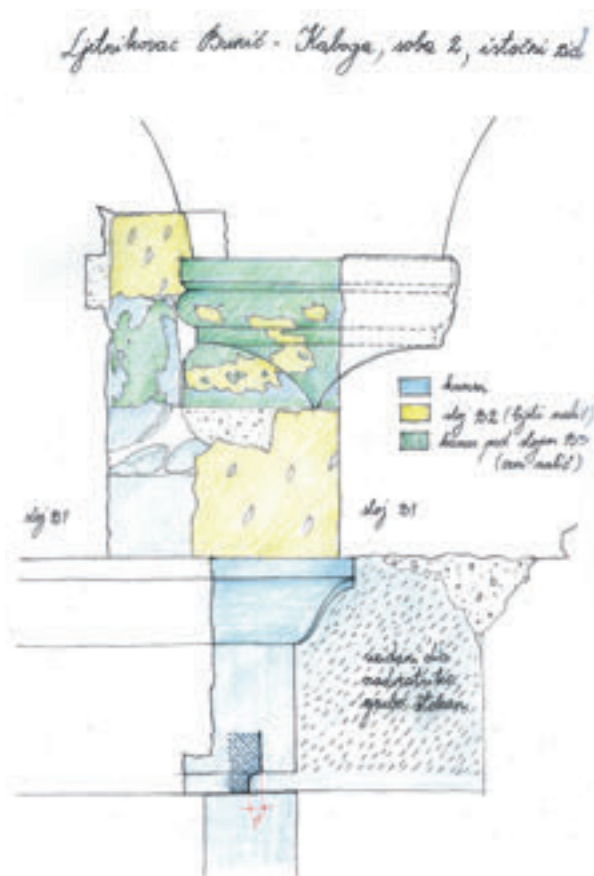
Sve su prostorije prizemlja nadsvođene: dvije s istočne strane saloče plitkim svodovima s usječenim susvodnicama koje se oslanjaju na konzole. I konzole na zidovima (sl. 11) i rozete u svodu pripadaju prvoj fazi; saloča je u drugoj fazi dobila novi baldahinski, tj. kupolasti pandantivni svod, a prostorija s njezine zapadne strane, kojoj je priključen i dio stražnjeg hodnika, dobila je nove križne svodove. Izvorno popločenje kamenim pločama zatečeno je samo u krajnjoj istočnoj prostoriji - kuhinji. U njoj je otkrivena i velika niša ognjišta s tragovima konzola koje upućuju na visinu i raspon nekadašnje nape (sl. 9), a trag pila pronađen je u parapetu prozorske niše (sl. 10). U prostorijama s istočne strane saloče sačuvani su iz prve faze zidni ormari s kamenim okvirima standardne profilacije. U već spomenutoj prostoriji sa zapadne strane saloče, niše i zidnog ormara i zahoda uokvirene su ravnim kamenim gredama, a u zidu kojim prostorija graniči s cisternom ispod lođe otkrivena je niša ognjišta. U razdjelnom zidu prema predvorju, ispred zahoda je otvor kojim se silazi u prostoriju koja se ispod zida produžava prema predvorju, a ispod njegova baroknog popločenja pronađen je i njezin šaht. Podrumaska prostorija je nepravilnog

11. Nacrt kamene konzole u prostoriji 2 u prizemlju (crtala O. Brana, dokumentacija Hrvatskog restauratorskog zavoda). Drawing of a stone console in room 2 on the ground floor (drawing by O. Brana, Croatian Conservation Institute documentation)

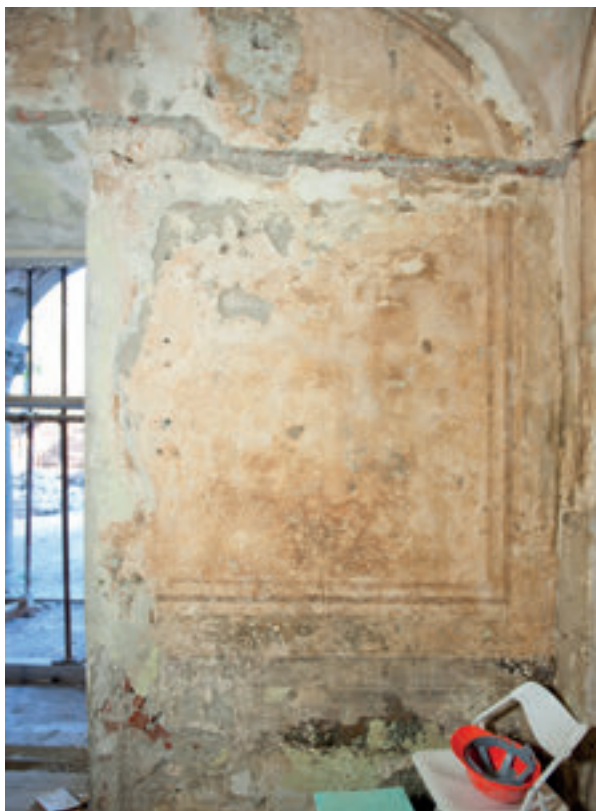
Raspored prostorija u prizemlju naslijeđen je iz prve faze. Saloča, odnosno predvorje u drugoj je fazi dobilo pod pokriven kamenim, dijagonalno sleganim pločama (48,5 x 48,5 cm) od svijetlosivog kalcitnog mramora sa sivim i crvenkastim žilama te je nadsvedeno baldahinskim (opisanim kupolastim pandantivnim) svodom. Povezivanje predvorja i stubišta u jedinstven prostor, osim osnim postavom njihovih ulaza, postignuto je iluzionističkim oslikom. Arhitektonska raščlamba i pojedini njezini, inače plastički, elementi zamijenjeni su naslikanima. U smjernicama za prezentaciju oslika tih prostora nije bio predložen najstariji, žučkasti s plavim okvirima, već drugi po redu, ružičasti sa smeđom profilacijom, koji se pokazao najkvalitetnijim i najbolje očuvanim te se daljnje sondiranje usmjerilo na praćenje tog sloja na svim visinama koje su određujuće za koncept oslika arhitektonskog prostora.<sup>44</sup> Također su u smjernicama navedene i upute za postupak

**12.** Zidni oslik u predvorju prizemlja – pogled na sjeverni zid (snimila K. Gavrilica, Hrvatski restauratorski zavod).  
*Wall painting of the ground-floor entrance hall – view of the northern wall (photo by K. Gavrilica, Croatian Conservation Institute)*

zaštite oslika prilikom radova, a budući da su na parapetnoj zoni uočena oštećenja i naknadne zapune, s tih mjesta trebalo je ukloniti noviju žbuku i zamijeniti je istovrsnom onoj s oslikom. Na dijelu zidova koji odgovara parapetu (do 78 cm od poda) trebalo je oslik rekonstruirati. Prijedlozi smjernica odnose se i na popravak popločenja, kamenih okvira vrata na bočnim zidovima te na lučni otvor prema stubištu koji je trebalo osloboditi drvenarije, u skladu s primjerima u dubrovačkoj baroknoj stambenoj arhitekturi.

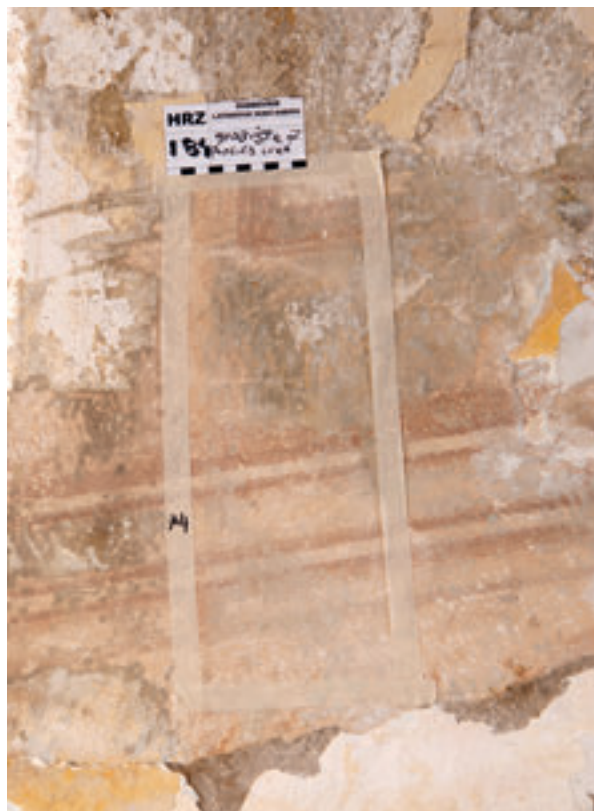
**14.** Detalj zidnog oslika stubišta - sonda 184 (snimila N. Vasić, Hrvatski restauratorski zavod).  
*Detail of the wall painting of the staircase – probe 184 (photo by N. Vasić, Croatian Conservation Institute)*

Oslikani sloj koji je predložen za restauraciju imao je sivu parapetnu zonu, zidne plohe raščlanjene ukkladama profiliranih okvira, svodove čiju zakrivljenost prate okviri središnjeg polja (sl. 13, 14). Nadsvedeni dio stubišta otvara se u prostor (tzv. krletku) dvaju posljednjih stubišnih krakova lukom koji u skladu s baroknim načelima ima ukošeni podgled.<sup>48</sup> Na njegovoj sjevernoj strani naslikana je profilacija imposta luka, a u srednjem dijelu uočen je medaljon širokog sivog okvira unutar kojeg su ostaci tamnocrvenog naliča (sl. 15). U tekstu elaborata istaknuto je da medaljon valja još naknadno ispitati. Pretpostavljali smo da je u njemu naslikan grb Kaboga.<sup>49</sup> Sjeverni i južni zid tog dijela stubišta, kao i treće odmorište između njih, najslabije su sačuvani, no ipak su i ondje utvrđeni fragmenti oslika (granice parapetne zone i profilirani okviri uklada, početak holkela) koji se mogu povezati u cjelinu i stoga su predloženi za rekonstrukciju. Četvrto odmorište kojim završava stubište imalo je osobitu važnost u prostornoj organizaciji kata: iz njega se ulazi u dvoranu, izlazi u vrt, ali s njega vodi i jedini pristup potkrovlju i u sobu sa zapadne strane odmorišta (sl. 21). Zapadni zid odmorišta na kojem se nakon uspona stubištem zaustavlja pogled, bio je oslikan na isti način kao i ostali njegovi zidovi (sl. 16),<sup>50</sup> no tu je, budući da je pošteđen vlage, bio bolje očuvan. Jasno se mogao pratiti slijed raščlambe, od parapeta sive boje (visokog 72 cm) koji završava crnom linijom do profilacije okvira uklade koja se neprekinuto (bez povrata) nastavlja do drvenog okvira vrata, što navodi na to da se nekada nastavljala i preko vratnica.<sup>51</sup> Na gornjem dijelu zida iznad desnih vrata otkrivena je profilacija vijenca

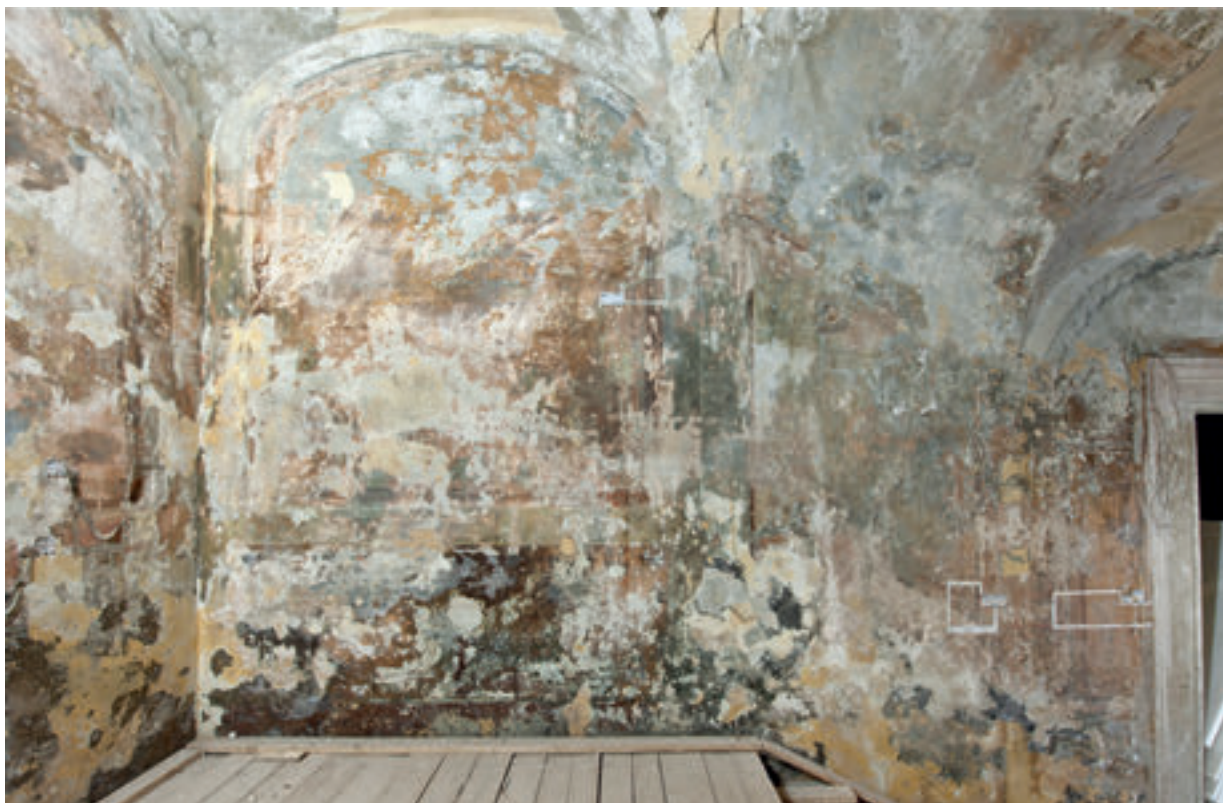
**13.** Zidni oslik stubišta – pogled na zapadni zid prvog stubišnog kraka (snimila K. Gavrilica, Hrvatski restauratorski zavod).  
*Wall painting of the staircase – view of the western wall of the first flight of stairs (photo by K. Gavrilica, Croatian Conservation Institute)*

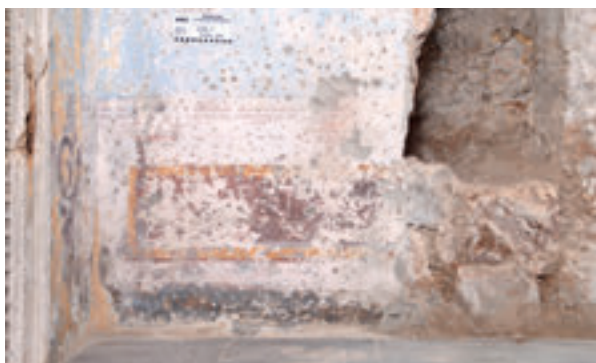
**17.** Detalj oslikanog parapeta, južni zid dvorane na katu (snimila N. Vasić, Hrvatski restauratorski zavod).  
*Detail of the painted parapet, southern wall of the great hall on the 1st floor (photo by N. Vasić, Croatian Conservation Institute)*

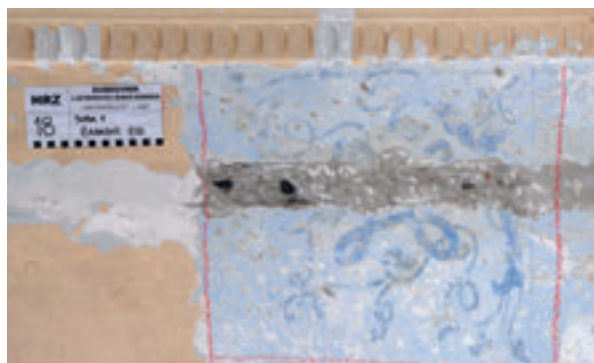
**18.** Detalj oslika zida dvorane na katu - plava ugaona vitica (snimila N. Vasić, Hrvatski restauratorski zavod).  
*Detail of the wall painting of the great hall on the 1st floor – a blue corner tendril (photo by N. Vasić, Croatian Conservation Institute)*
