SKULPTURE S JUŽNOG PORTALA CRKVE SV. MARKA U ZAGREBU – IZVJEŠĆE O KONZERVATORSKO-RESTAURATORSKIM RADOVIMA OBAVLJENIM DO LIPNJA 2006.

mag. DENIS VOKIĆ □ Hrvatski restauratorski zavod, Zagreb

IM 39 (1-4) 2008.
ZAŠTITA
PROTECTION

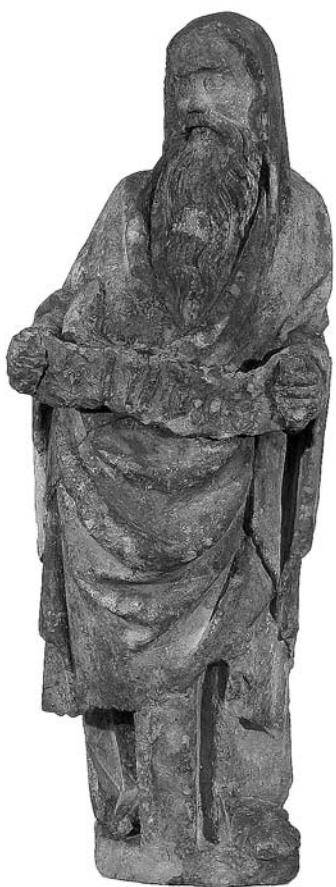
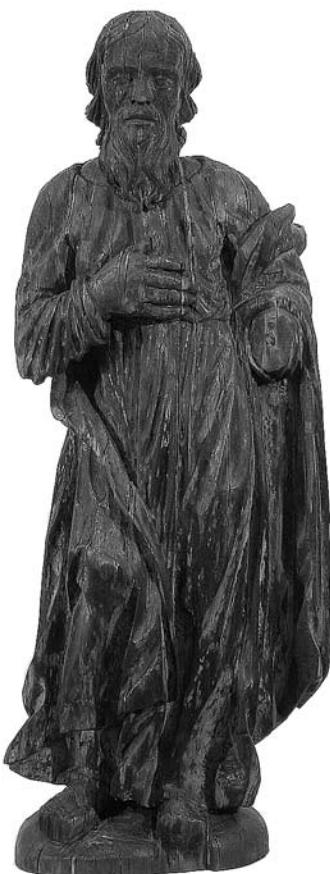
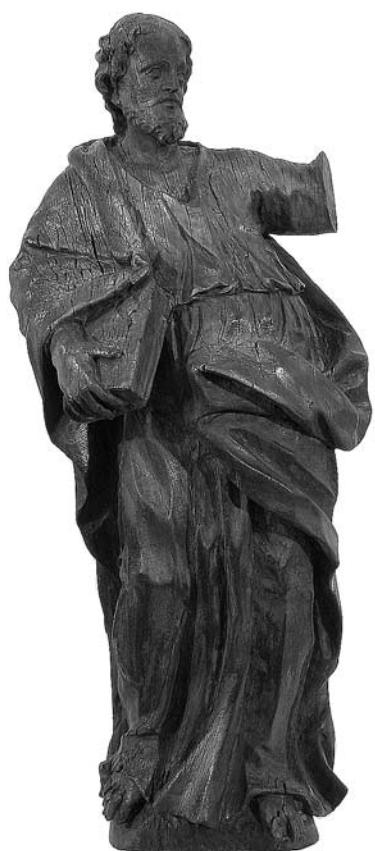
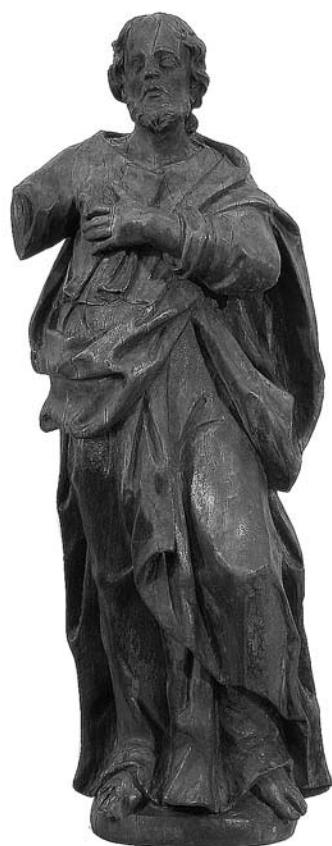
Crna polupokrivena do pokrivena sulfatna kora na skulpturama skriva stvarnu oštećenost i neujeđenacenu očuvanost slojeva polikromacije. Postoje kipovi gdje se i u najzaklonjenijim formama modelacije ne mogu ni mikroskopski iščitavati svi stratigrافski slojevi polikromacije. Sloj koji se nalazi direktno na kamenu uglavnom nije original, a i ondje gdje jest nemamo nikakvu potvrdu za to. Ispod crne kore se ponegdje nalazi ogoljeni kamen, ponegdje je ogoljeni kamen preslikan u drugom kronološkom sloju, negdje je preslikan u trećem kronološkom sloju negdje u četvrtome. Sedamdesetih godina izabirane su skulpture koje imaju najviše sačuvanih tragova slikanih slojeva za istraživanja i tretmane.³³ To su četiri skulpture kojima su tada uklonjeni svi preslici i na kojima su eksponirani sačuvani tragovi gotičkog sloja.

- Učvrstiti kamen.
- Diskretno zakitati oštare i otvorene kaverne.
- Diskretno retuširati oštećenja koja su vizualno nametljiva.
- Napraviti silikonske negative skulptura. Prije uzimanja silikonskog negativa konsolidirane skulpture treba zaštititi od prodora silikonskog kaučuka u poroznu strukturu kamena.

- Odlit pozitiv skulptura (puni lijev) najbolje na način da se uporabi boja i granulacija punila vizualno slična originalnom pješčenjaku. Na taj bi način skulpture bile uistinu vjerne kopije, uključujući i težinu, a i potencijalna bi buduća oštećenja izgledala vjerno.

- Retuširati kopije.
- Smjestiti kopije na portal.
- Konzervirane originale zaštititi od kiše i sunca, tj. smjestiti ih u mikroklimatski odgovarajući (zaštićeni) prostor radi njihova materijalnog očuvanja (u sjevernu kapelu crkve sv. Marka, u Muzej grada Zagreba...).
