# Konzervatorsko-restauratorski radovi na glavnom pročelju hvarske lože

Zrinka Bočina  
Petra Ajduković  
„Neir“ d.o.o.  
HR – 21 000 Split, Vukovarska 148

U članku se donosi prikaz restauratorskih radova na glavnem, južnom pročelju hvarske lože koji su provedeni u razdoblju od 2011. do 2013. godine. Radovima je prethodila izrada potrebne arhitektonsko-fotografske dokumentacije, izvedena su preliminarna istraživanja te je izrađen konzervatorsko-restauratorski elaborat. Čitav postupak restauracije proveden je s ciljem cjelovitosti prezentacije pročelja, koje je sačuvalo svoju izvornu patinu i tragove boje, pa u konačnici, uz očuvanje i čitljivost znakova gradnje i znakova vremena, pruža dojam izvornosti.

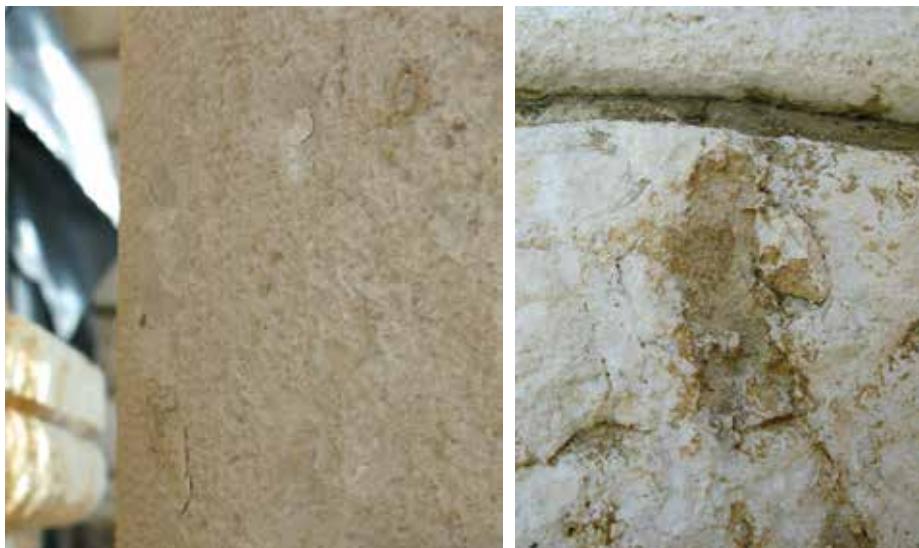
16, 17 Mjesta uzimanja uzoraka soli  
(foto: P. Ajduković, 2013.)

U lipnju 2013. godine s pročelja hvarske lože uzeta su četiri uzorka kako bi se provela analiza prisutnosti soli u kamenu. Za potrebe dijagnostičkih ispitivanja uzeta su četiri uzorka kamena u podnožju građevine, na mjestima postojećih oštećenja kamena.<sup>12</sup> Uzorci su označeni označama U1, U2, U3 i U4, a mjesta uzorkovanja ucrtana su na arhitektonskom nacrtu (sl. 13).
