Problematika restauriranja obojenih (metalnih) skulptura na otvorenom: slučaj skulpture *Objekt II* Josipa Diminića

Sagita Mirjam Sunara
Umjetnička akademija Sveučilišta u Splitu
HR – 21 000 Split, Glagoljaška bb

UDK: 73.025.4(497.527Sisak)
73Diminić, J.
725.94.025.4(497.527Sisak)
Stručni rad / Professional Paper
Primljen / Received: 20. 12. 2014.

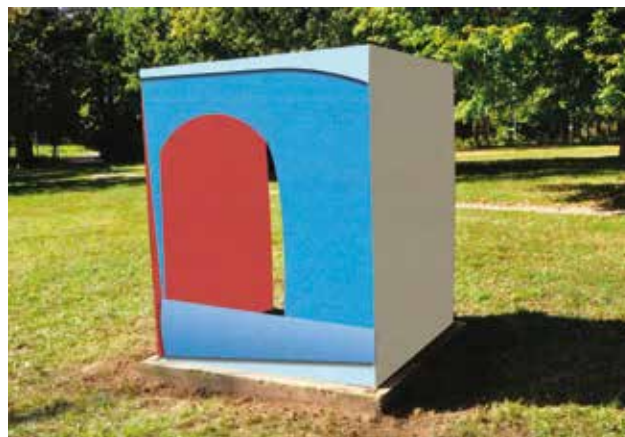
6 Računalna simulacija pretpostavljenog izvornog izgleda skulpture (autor: J. Diminić)

Computer simulation of the (supposed) original appearance of the sculpture (author: J. Diminić, 2014)

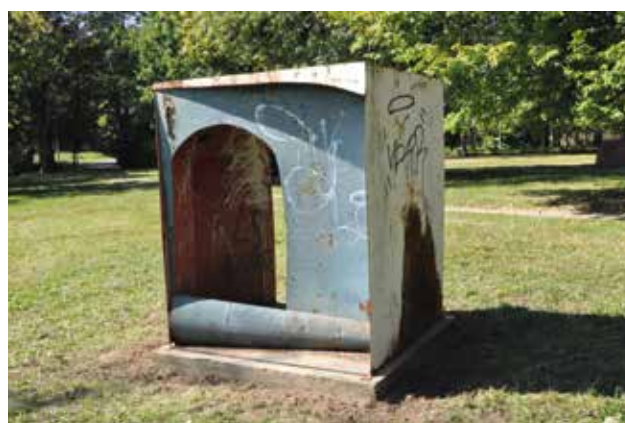
Kao i druge skulpture iz Parka skulptura nastalih u sklopu Kolonije likovnih umjetnika „Željezara Sisak“, *Objekt II* je godinama bio prepušten propadanju. Boje su izbljedjele i počele se ljuštiti, čelične ploče je zahvatila korozija (sl. 3), skulptura je bila išarana, u njoj se čak palila vatra. Korozija čeličnih ploča bila je najizraženija u donjem dijelu skulpture, gdje se talože zemlja i organski otpad. Pospješilo ju je to što donja ploha podnice nije bila zaštićena antikorozijskim premazom, a direktno je ležala na niskom betonskom podestu na kojemu se skuplja zemlja i zadržava vlaga (sl. 4).

7 Skulptura Josipa Diminića *Objekt II* prije restauriranja (foto: S. M. Sunara, 2013.)

Sculpture by Josip Diminić *Object II* prior to restoration (photo: S. M. Sunara, 2013)

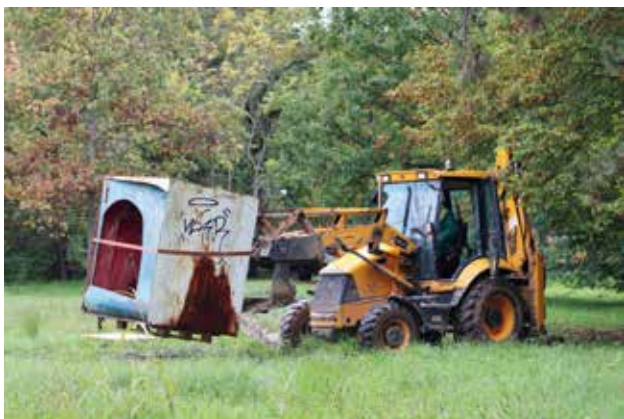
10 Prijevoz skulpture nakon demontaže (foto: N. Mijić, 2014.)
Transport of the sculpture following dismantling (photo: N. Mijić, 2014)

u zatvoreni prostor.³⁸ Da bi se skulptura odvojila od betonskog podesta, trebalo je mehanički odstraniti beton oko sidrenih pločica i prepiliti trnove s njihove donje strane.³⁹ Pod skulpturu je podmetnuta drvena paleta kako bi je viličar mogao podignuti i dopremiti u radionicu (sl. 10).⁴⁰ Prilikom podizanja skulpture odlomio se dio korozijom nagrizene podnice (sl. 11).

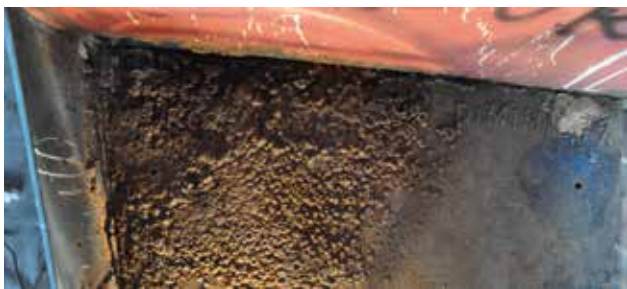
12 Rožankovićev potpis (foto: S. M. Sunara, 2014.)
Rožanković's signature (photo: S. M. Sunara, 2014)

Više od polovice čelične ploče koja tvori podnicu bilo je zahvaćeno potpovršinskom korozijom i prekriveno velikim mjehurima.⁴¹ Stupanj korozije bio je toliko visok da prilikom pregleda skulpture 2013. godine nije uočen potpis strojobravara Rožankovića (!); vidljiv je bio samo potpis umjetnika i godina izrade skulpture: DIMINIĆ 79.⁴² Tek se nakon prijenosa skulpture u radionicu i pregleda pod kosim svjetlom uočio natpis: IZVEO / S. ROŽANKOVIĆ (sl. 12). Korozivni produkti u obliku mjehura odstranjivali su se uz pomoć dljeteta i čekića, do zdravog metala;⁴³ površina se nakon toga brusila čeličnim četkama. Na drugim su se dijelovima skulpture korodirane površine čistile samo rotacijskim čeličnim četkama, no ne do metalnog sjaja.

korozijom čelična ploča potpuno propala, što je ugrozilo stabilitet skulpture. Odlučeno je da će se ti dijelovi odstraniti, a na njihovo mjesto umetnuti novi komadi čeličnoga lima. Na jednom od izrezanih komada nalazio se natpis *IZVEO S. ROŽANKOVIĆ*; taj je dio podnice predan na čuvanje Gradskoj galeriji Striegl, ustanovi koja skrbi o Parku skulptura nastalih u sklopu Kolonije likovnih umjetnika „Željezara Sisak“.

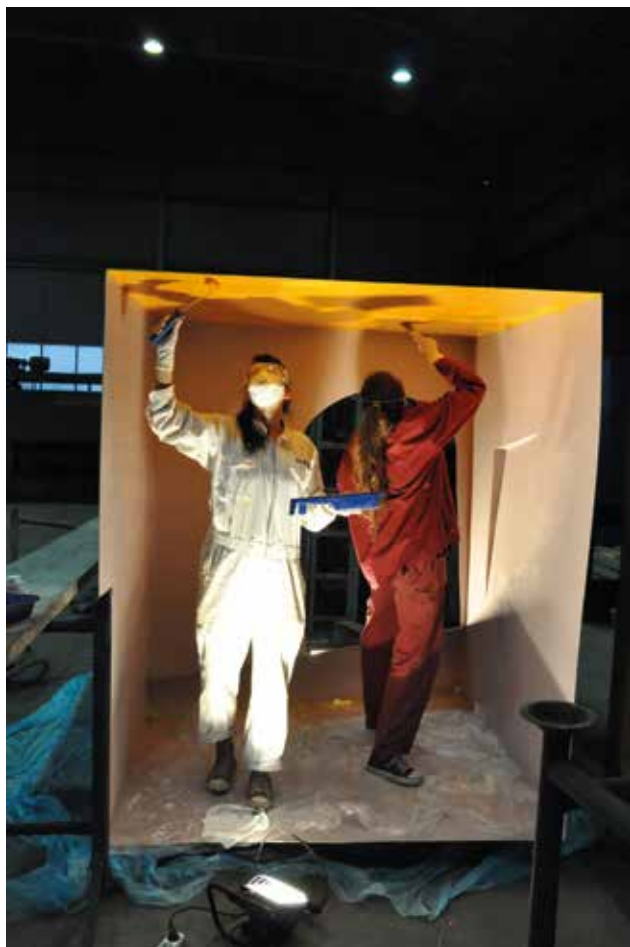
17 Nanošenje završnog premaza (foto: S. M. Sunara, 2014.)
Application of final coating (photo: S. M. Sunara, 2014)

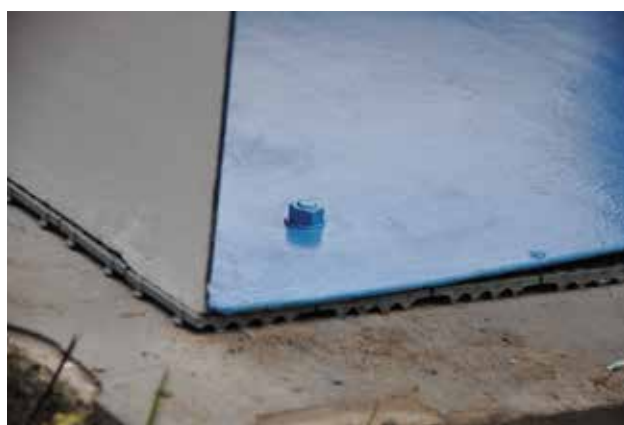
19 Detalj vodopropusne podloge koja je postavljena ispod skulpture (foto: S. M. Sunara, 2014.)
Detail of the water permeable base under the sculpture (photo: S. M. Sunara, 2014)

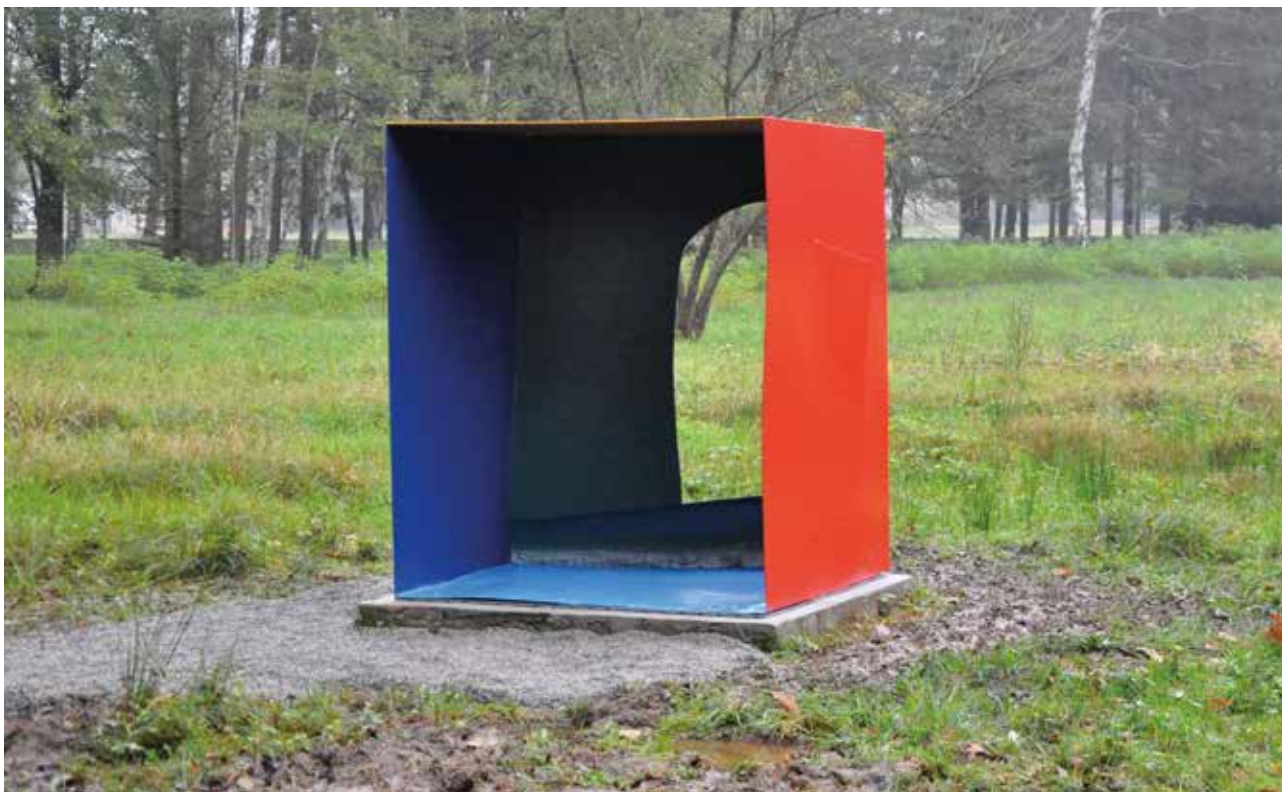
20 Izgled skulpture nakon radova (foto: S. M. Sunara, 2014.)
 Appearance of the sculpture after the works (photo: S. M. Sunara, 2014)

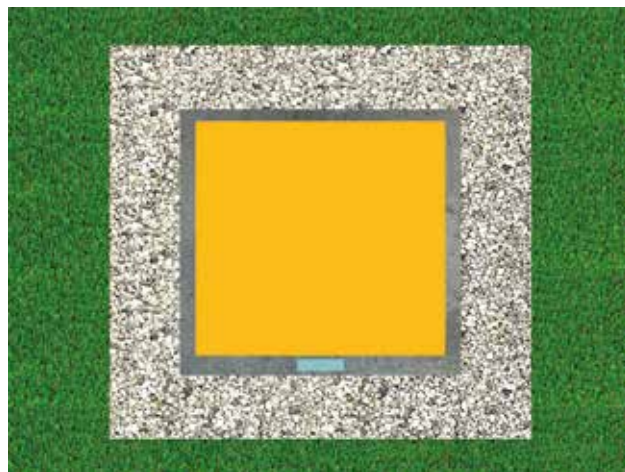
23 Simulacija uređenja terena oko skulpture (S. M. Sunara)
Simulation of landscaping around the sculpture (S. M. Sunara)

55 Šljunak koji je nasut oko *Objekta II* nije se pokazao najboljim izborom, jer ga djeca ubacuju u skulpturu pa po njemu gaze, a grebanjem se oštećuju premazni slojevi na podnici. Oblutci bi možda bili sretnije rješenje.
