**Lucija Vuković
Ana Požar Piplica**

Prethodno priopćenje/
Preliminary communication
Primljen/Received: 10. 06. 2015.

Rijedak primjer sačuvanog zidnog slikarstva u Konavlima

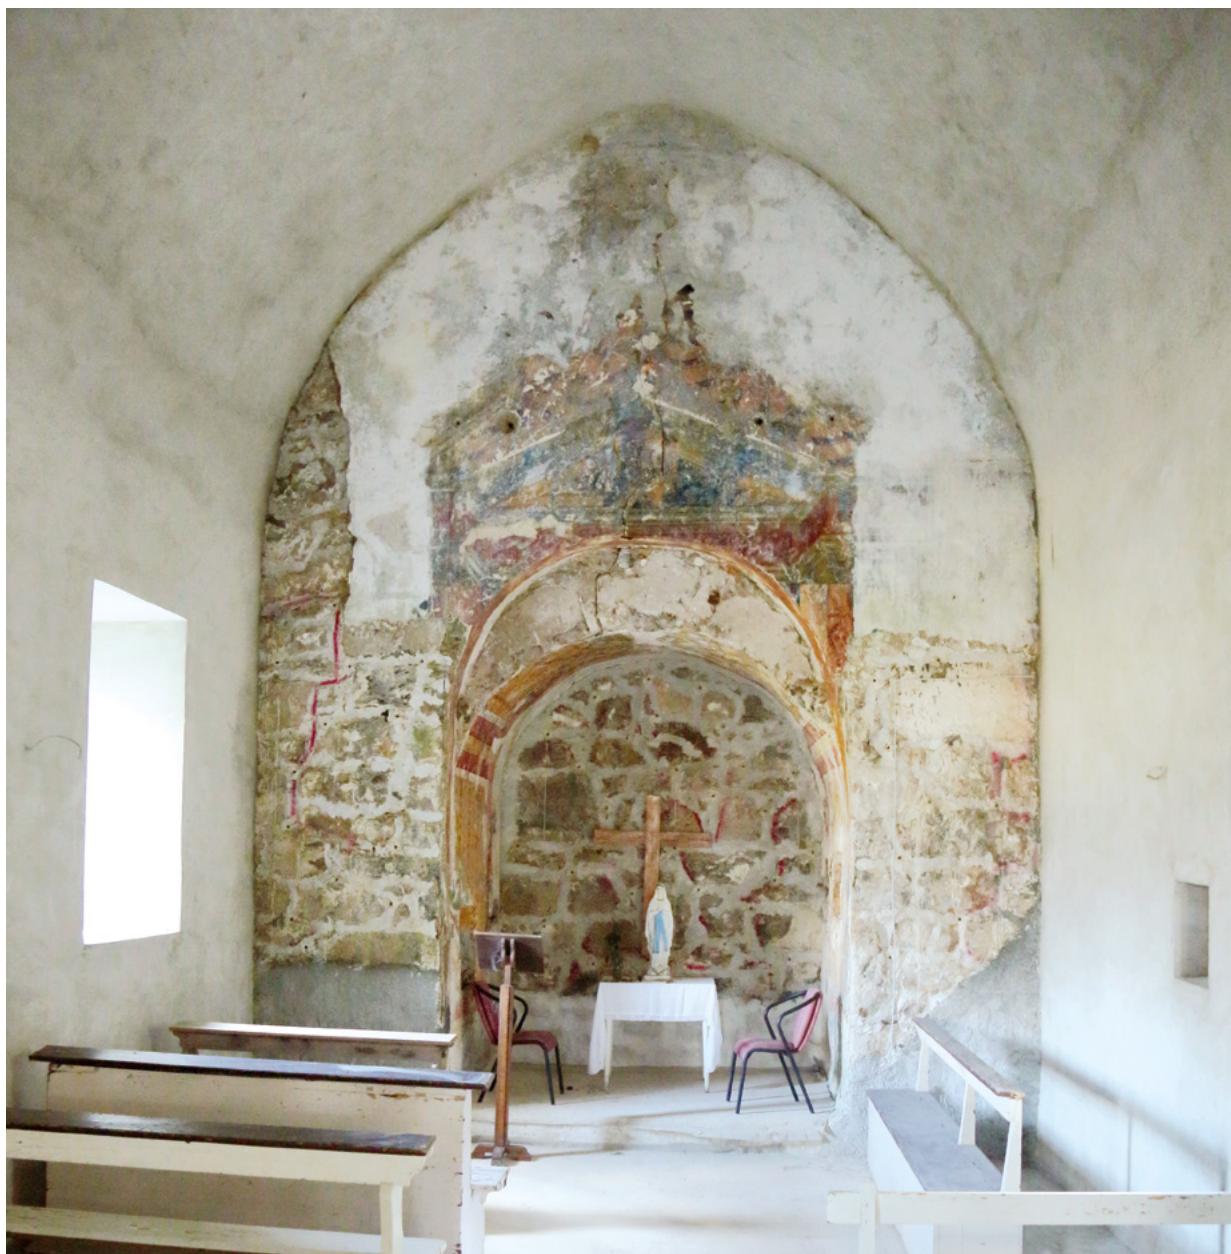
7. Unutrašnjost crkve Pohođenja Blažene Djevice Marije (snimio L. Piplica, 2014.)
Interior of the church of the Visitation of the Blessed Virgin Mary (photo by L. Piplica, 2014)
