Glavni oltar Uznesenja Marijina iz župne crkve Uznesenja Blažene Djevice u Vrbniku: valorizacija primjene Poly(2-etil-2oksazolina) kao zamjene za tutkalo

SAŽETAK: Konzervatorsko-restauratorski radovi na glavnom oltaru Uznesenja Marijina iz župne crkve Uznesenja Blažene Djevice Marije u Vrbniku započeti su 2012. godine u Restauratorskom odjelu Rijeka Hrvatskog restauratorskog zavoda (HRZ). Istraživački radovi pokazali su da je središnji dio oltara izvorno potpuno pozlaćen polimentnom pozlatom, dok su bočna krila pozlaćena samo djelomično. Zbog lošeg stanja i osjetljivosti pozlate odlučeno je provesti podljepljivanje i stabiliziranje slikanog sloja upotrebom PEOX-a (tvornički naziv *Aquazol*). Njegova dobra fizikalna i kemijska svojstva, dugotrajna reverzibilnost i topivost u acetonu omogućuju sigurnu primjenu na osjetljive površine, kao što je polimentna pozlata. Zbog dobrih svojstava i sličnosti s tradicionalnim ljepilom tutkalom, *Aquazol* je moguće upotrijebiti kao vezivo u izradi polimentne pozlate. U ovom je stručnom radu opisana i valorizirana primjena *Aquazola* kao zamjene za tutkalo u izradi kredne osnove, polimentne pozlate i podljepljivanja slikanog sloja.

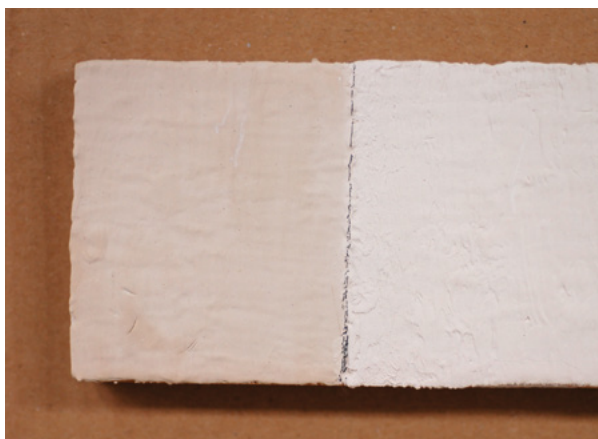
9. Detalj proba 3 i 2 (gledano slijeva nadesno) nakon sušenja i prije obrade preparacija (fototeka HRZ-a, snimila N. Krstulović, 2015.)
Detail of trials 3 and 2 (from left to right) after drying and before treating the preparations (Croatian Conservation Institute Photo Archive, photo by N. Krstulović, 2015)

empirijsko testiranje smole *Aquazola* kao zamjene za tutkalo. Stoga su u tu svrhu napravljene probe izrade kita za rekonstruiranje oštećenja drvenog nosioca i probe izrade polimentne pozlate i retuša sa zlatom u prahu (sl. 9, 10, 11). U testiranju je korišten samo *Aquazol 200*, no bilo bi dobro testirati i one drugih molekularnih težina (50, 500). Prve probe izvedene su 2014. godine kad su napravljene kitovi za rekonstrukciju oštećenja drvenog nosioca i prve probe izrade polimentne pozlate.³² Prije početka izrade probi pripremljene su otopine: 10%-tnog *Aquazola* u etilnom alkoholu, 10%-tnog *Aquazola* u destiliranoj vodi i 15%-tnog *Aquazola* u destiliranoj vodi. Napravljene su tri probe kita:³³ u prvoj je kao vezivo korištena 10%-tna otopina *Aquazola* u etilnom alkoholu³⁴ pomiješana s

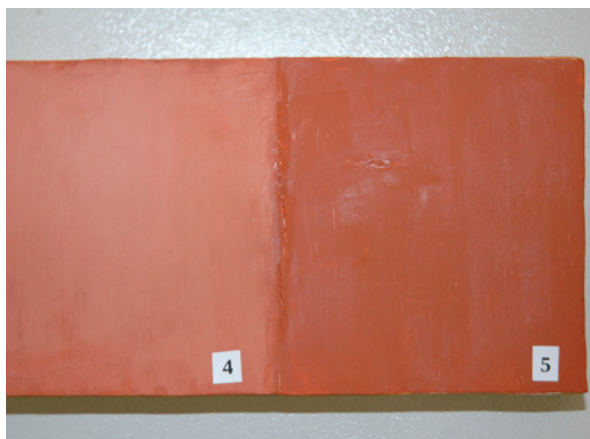
10. Detalj proba 4 i 5 (slijeva nadesno) nakon sušenja i prije poliranja bolusa (fototeka HRZ-a, snimila N. Krstulović, 2015.)
Detail of trials 4 and 5 (from left to right) after drying and before polishing the bole (Croatian Conservation Institute Photo Archive, photo by N. Krstulović, 2015)

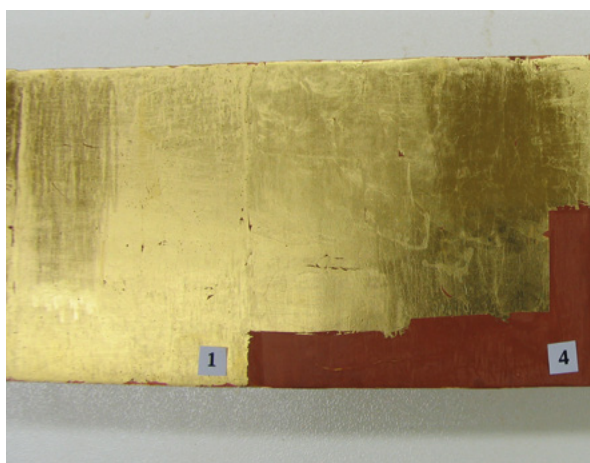
11. Detalj proba 1 i 4 (slijeva nadesno) nakon nanesenih zlatnih listića na bolus, vidljivo je mjestimično poliranje zlatnih listića (fototeka HRZ-a, snimila N. Krstulović, 2015.)
Detail of trials 1 and 4 (from left to right) after applying gold leafs over the bole; visible in places is the polishment of gold leafs (Croatian Conservation Institute Photo Archive, photo by N. Krstulović, 2015)
