Kristina Krulić*

Konzervatorsko-restauratorski radovi na zidnim slikama u crkvi Sv. Jurja u Lovranu

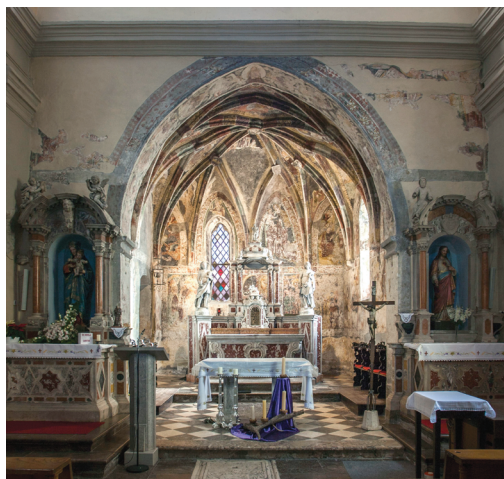
Slika 1. Svetište crkve Sv. Jurja, Lovran (fototeka HRZ-a, snimila K. Gavrilica 2014.)

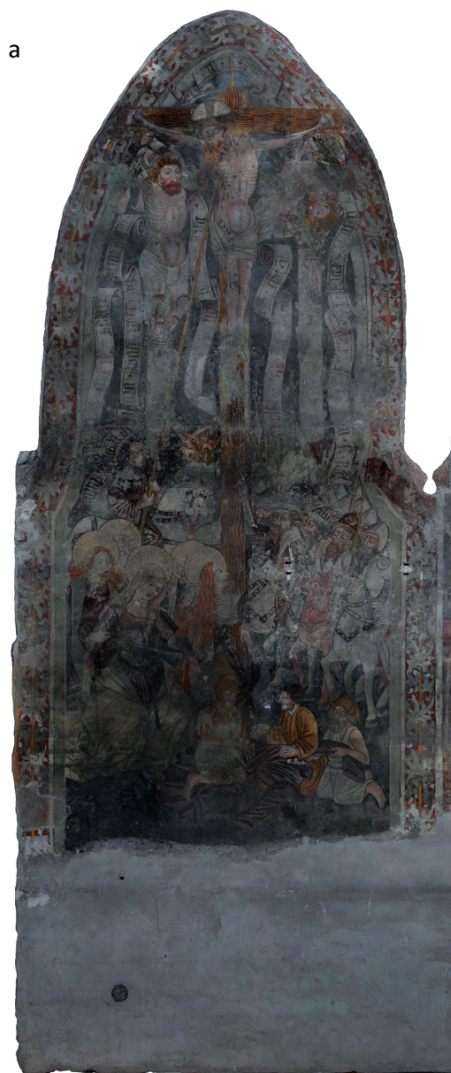
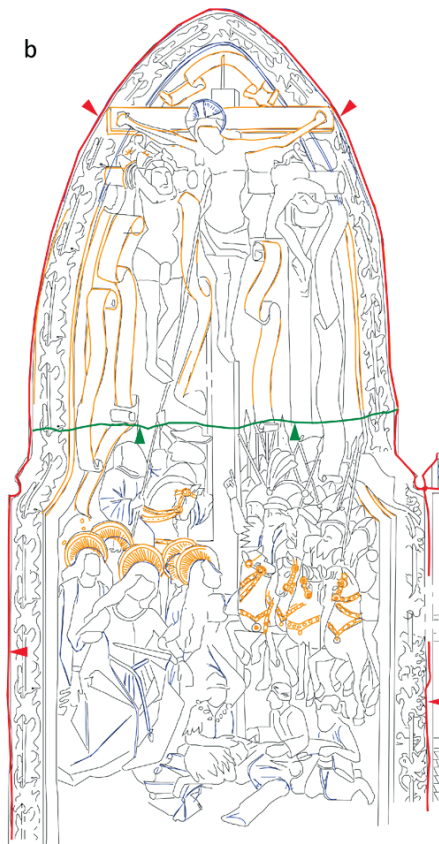
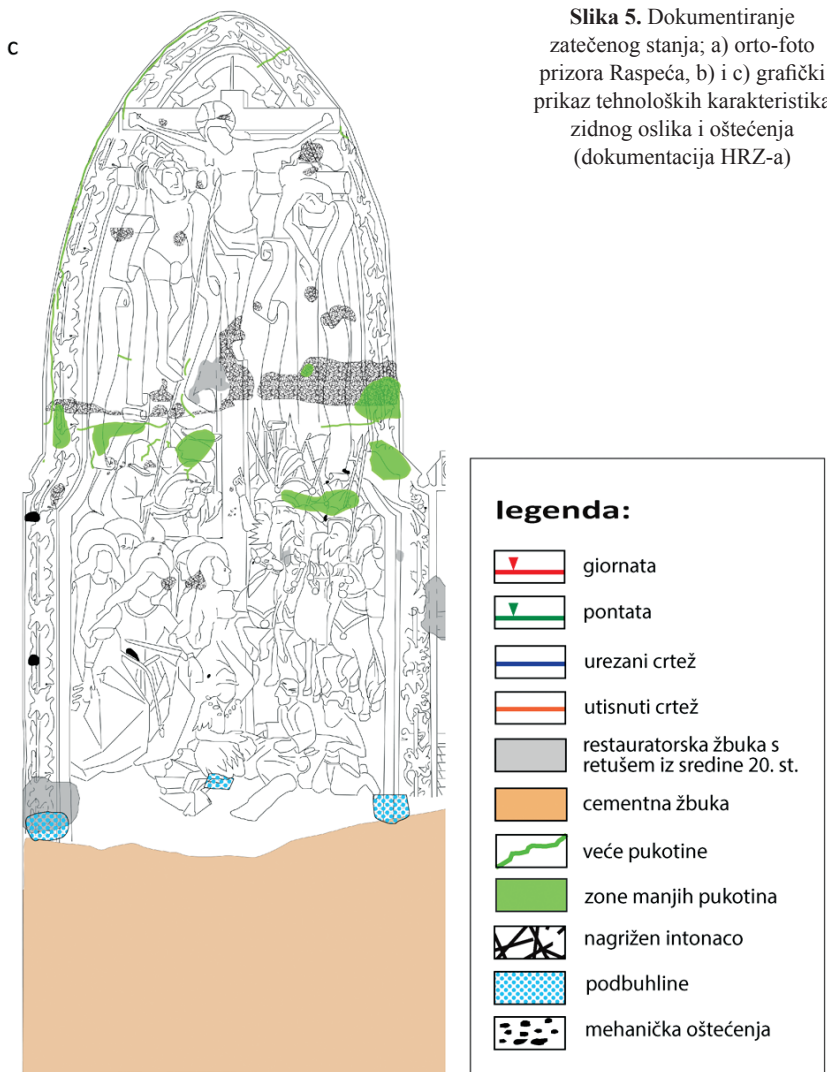
U procesu istraživanja na zidnim slikama u svetištu utvrđene su različite vrste oštećenja. Svakako je jedan od najvećih problema bio vidljivo zatamnjenje slikanog sloja, što je umanjilo čitljivost prikaza. Zidne slike dobro su očuvane u gornjim zonama zidova, na sceni

Kroz čitav zidni plašt utvrđene su manje pukotine, podbuhla područja i oštećeni sloj završne žbuke. Izravnim prodiranjem vlage¹³ došlo je do migracije štetnih topljivih soli na površinu oslika, od kojih su najprisutniji sulfati¹⁴, što je na svodnim poljima i u jugoistočnom uglu svetišta bilo vidljivo u obliku bijele praškaste koprene. Ovo je ujedno jedan od uzroka slabljenja vezivnog svojstva slikanog i žbukanih slojeva. Na inkarnatima svetaca zamijećen je tamni sivi talog, koji je vjerojatno dijelom posljedica vezanja razne prljavštine (prašine, čađe) i laboratorijskim istraživanjima ustanovljenog kalcijevog oksalata dihidrata (wedelit) (*Slika 6*). Ovakva oksalatna patina nije štetna za slikani sloj, no njena otpornost uzrok je otežana čišćenja.¹⁵
