Ivo Šprljan

Obnova renesansnog pročelja u atriju benediktinskog samostana sv. Luce u Šibeniku

Autor donosi valorizaciju renesansnog pročelja u sjevernom dvorištu samostanskog kompleksa sv. Luce u Šibeniku, kao i slijed njegove obnove, koja je bila, po kompleksnosti izvedbe, jedan od najzahtjevnijih realiziranih projekata posljednjih godina u nadležnosti Konzervatorskog odjela u Šibeniku.

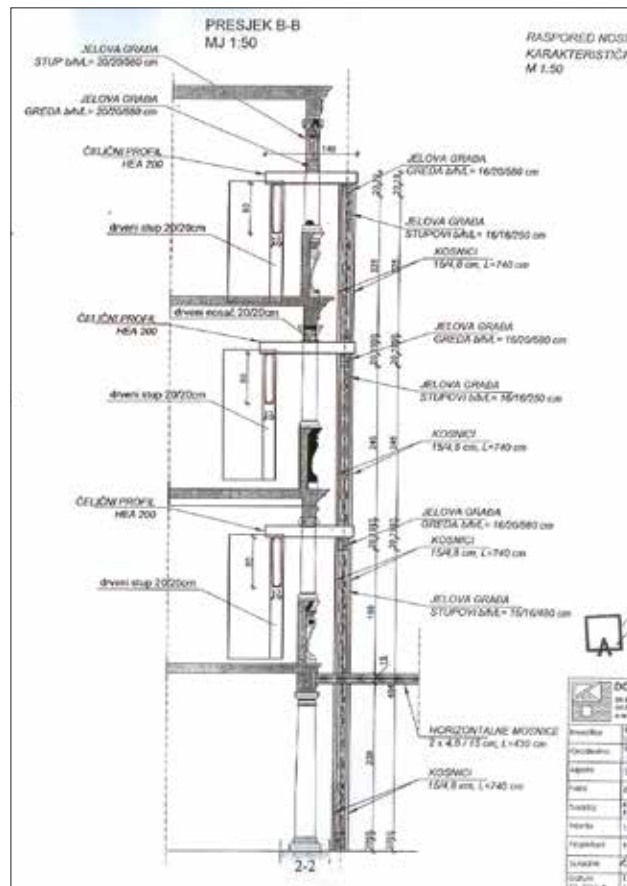
12 Presjek kroz renesansno pročelje s elementima vanjske i unutarnje potporne skele (crtež: M. Miletić)

Cross-section through the Renaissance portico with elements of outdoor and indoor supporting scaffold (drawing: M. Miletić)

Na statičkom dijelu projekta započelo se raditi u veljači 2013. godine⁹. Prvotno je trebalo riješiti problem oslanjanja kamenog renesansnog pročelja jer se ispod fasade nalazi cisterna s dva bačvasta svoda te je veći dio pročelja oslonjen na tanke tjemene svodove koji su izvedeni iz opeke (sl. 8). U cilju ojačanja temelja procijenjeno je da je potrebno unutar cisterne izvesti dva potporna stupa od opeke, jedan u osi lijevog, a drugi u osi desnog stupa prizemlja (sl. 9). Srednji stup, s obzirom na to da ima dobar oslonac na razdjelni zid koji dijeli dva presvođena prostora cisterne, nije zahtijevao dodatnu statičku intervenciju.

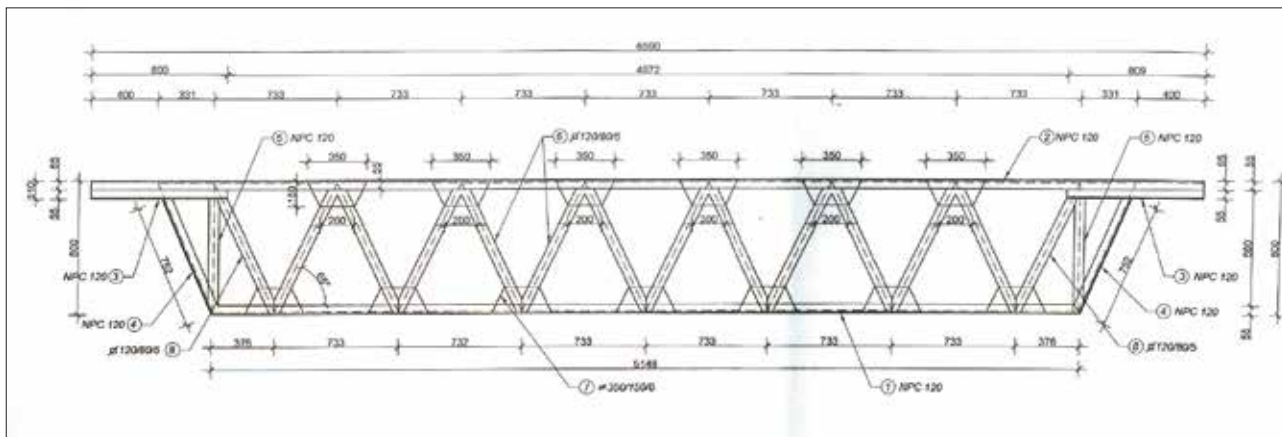
13 Čelična rešetka, pogled (crtež: M. Miletić)
Steel grid, view (drawing: M. Miletić)

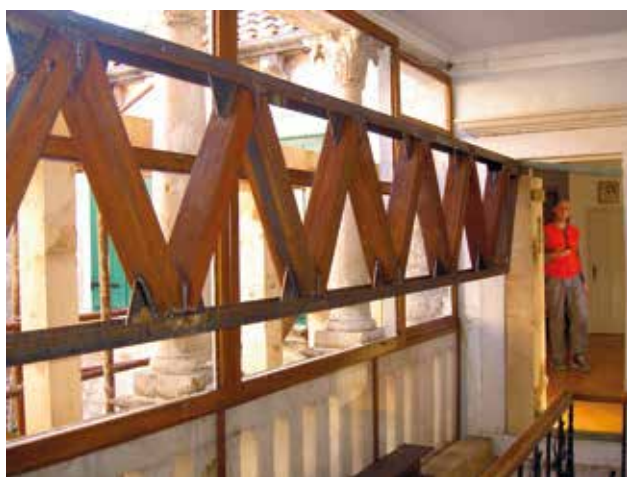
14 Montaža čelične rešetke (foto: I. Šprljan)
Assembly of steel grid (photo: I. Šprljan)

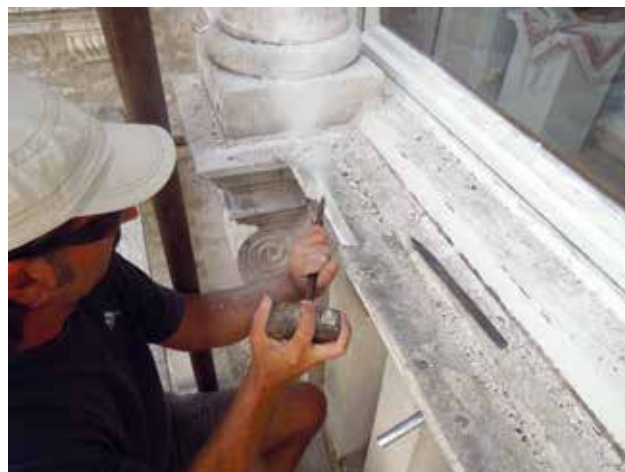
25 Priprema kamena za tašeliranje „u suho“ (foto: S. Pranjić)
Preparation of stone for patching „in the dry“ (photo: S. Pranjić)

Na kamenu su uočena brojna mehanička oštećenja, veće pukotine i manje naprsline. Na mjestima gdje je nekada bila pričvršćena željezna ograda ostala su brojna željezna

sidra fiksirana olovom. S vremenom je željezo korodiranjem ekspandiralo i izazvalo pukotine, a mjestimice stvorilo ocjedinjene koje su estetski nagrđivale kamen. Pojedine pukotine i rupe bile su nemarno zapunjene poliuretanskim kitom, a kamen je nepotrebno zaprljan. Vezivni se vapneni mort između sljubnica ispiranjem gotovo u potpunosti osuo, što je uzrokovalo prokišnjavanje u unutrašnjost samostana. Posebice je završni vijenac, koji ujedno služi kao slivni žlijeb (gurla), zbog osipanja sljubnica propuštao kišnicu. Prokišnjavanje na vijencu između trećeg i drugog kata pokušalo se spriječiti izvođenjem neadekvatne okapnice. Zidana je punom opekrom i ožbukana mortom na bazi *portland* cementa. Uslijed jake izloženosti vlazi i atmosferilijama okapnica je ispućala, počela se osipati i nije više sprječavala prokišnjavanje.

U trećoj fazi sanirana su mehanička oštećenja. Tašelimama „na mokro“ sanirana su manja oštećenja. Elastični vapneno-cementni mort nanesen je na inoks armaturu. Po stvrđnjavanju tašel je završno obrađen klesarskim dljetima i martelinom (vrsta čekića), a bojom je usklađen s kamenom (sl. 24 a, b). Veći tašeli izvedeni su u suho, tj. krpljenjem kamenim umetcima (sl. 25). Dva potpuno erodirana kvadratna stupića ograde (četvrti slijeva između prizemlja i prve etaže i četvrti slijeva između prvog i drugog kata) uklonjena su i na njihova su mjesta postavljeni novi.

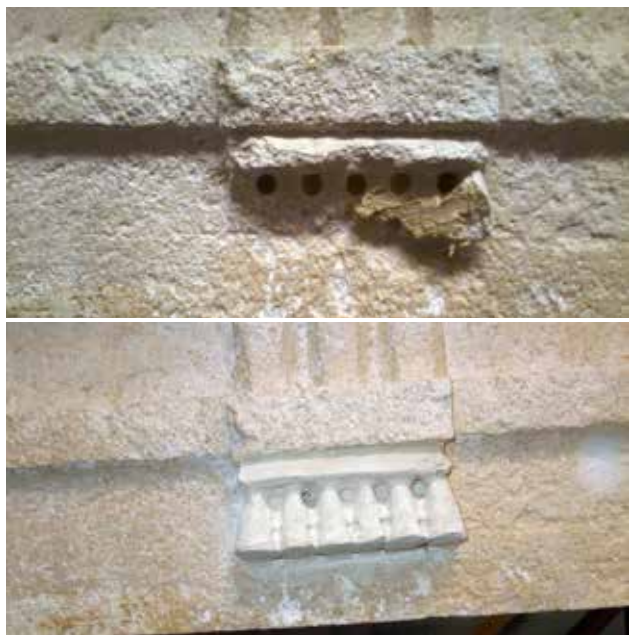
24 a Nanošenje tašela „na mokro“ (foto: S. Pranjić) i 24 b: završna klesarska obrada tašela (zakrpe) „na mokro“ na resicama triglifa arhitravne grede (foto: S. Pranjić)
Application of patch „in the wet“ (photo: S. Pranjić) and 24 b: final stone carving treatment of patch „in the wet“ on the tassels of the architrave beam triglyph (photo: S. Pranjić)
