Sonja Jakšić

Obnova Štefančeve mlinice u Rastokama

UDK: 721.025.4:664.71(497.529Rastoke)
Stručni rad/Professional Paper
Primljen/Received: 29. 2. 2016.

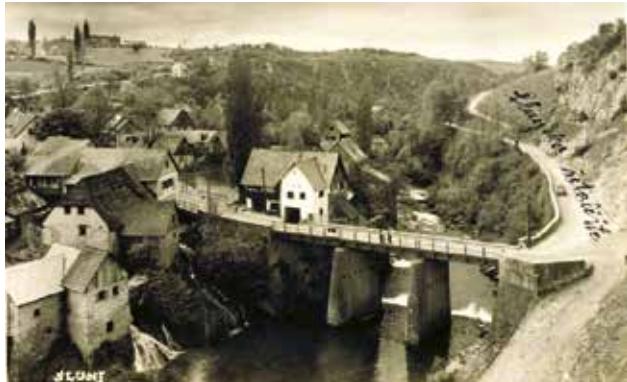
12 Fotografija snimljena između 1918. i 1943. godine (izvor: <http://tz-slunj.hr/wp-content/uploads/2013/02/Stari-most.jpg>, (18. 01. 2016.))

Najznačajnija promjena u građevinskom smislu posljedica je velikog požara 1918. godine, koji je uništilo veći dio građevina Donjih Rastoka uz most na rijeci Korani, pa tako i Štefančevu mlinicu. U očiglednoj namjeri da se spriječi ponavljanje štete uzrokovane požarima, grade se kamenni zidovi prizemlja, izravnava se visina poda u prostoriji s mlinskim kamenovima, a krov pokriva jednostavnim dvostrešnim plohamama bez zabatnih skošenja. O ovoj fazi svjedoči fotografija (sl. 12) snimljena između 1918. i 1943. godine.¹⁰ Prema kazivanju suvlasnika, u ovoj fazi unutar donjeg prostora sjeverne dogradnje bila je smještena stupa, pogonjena naljevnim oblikom vodeničkog kola koje se nalazilo uz središnji uzdužni zid. Stupa je djelomično bila upronjena u vodu koja se kontrolirano ispuštalala u prostoriju i iz nje kroz otvore u kamenom podzidu. (vidi sl. 3)

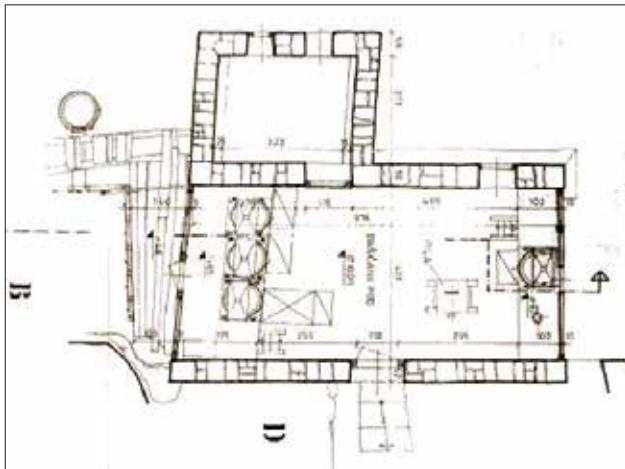
Isto je stanje dokumentirao Zorislav Horvat 1969. godine, kada je izrađena detaljna snimka postojećeg stanja mlinice i suše (sl. 14).¹¹ U to vrijeme mlin je funkcionirao s tri mlinska kamena u zapadnom dijelu prostorije (dva crna, jedan bijeli) i s jednim mlinskim kamenom (crnim) i cirkularom u istočnom dijelu prostorije. Uz to su korištena 3 koša.

14 Snimka postojećeg stanja – tlocrt radne etaže (Horvat, Z. (1969.): Rastoke kraj Slunja Mlinice 7-8, snimka postojećeg stanja, Katalog mikrofilmirane tehničke dokumentacije Karlovačke županije, arhiva KO u Karlovcu);

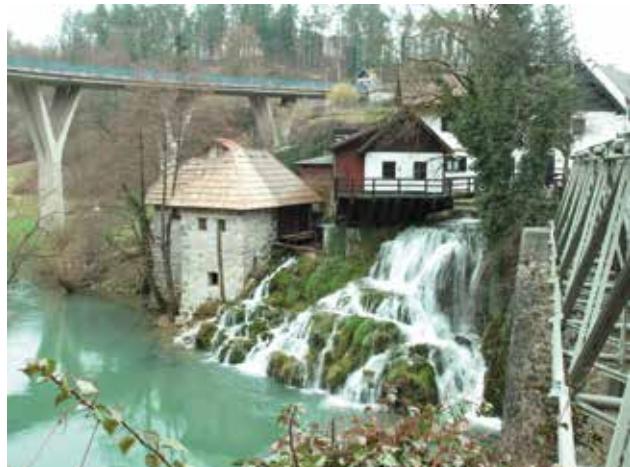
21 Pogled s Koranskog mosta (foto: S. Jakšić)

View from the Korana bridge (photo: S. Jakšić)

Ostatak zidova izведен je slojevitim zidanjem, većinom zatečenim lomljениm kamenom. Izvedbom krovišta nad sjevernom dogradnjom radovi na rekonstrukciji Štefančeva mlina završeni su početkom prosinca 2015. godine.

Sumarno, izvedeni su sljedeći radovi: sanirana je temeljna zona, postojeći zidovi sanirani su prezidavanjem nestabilnih

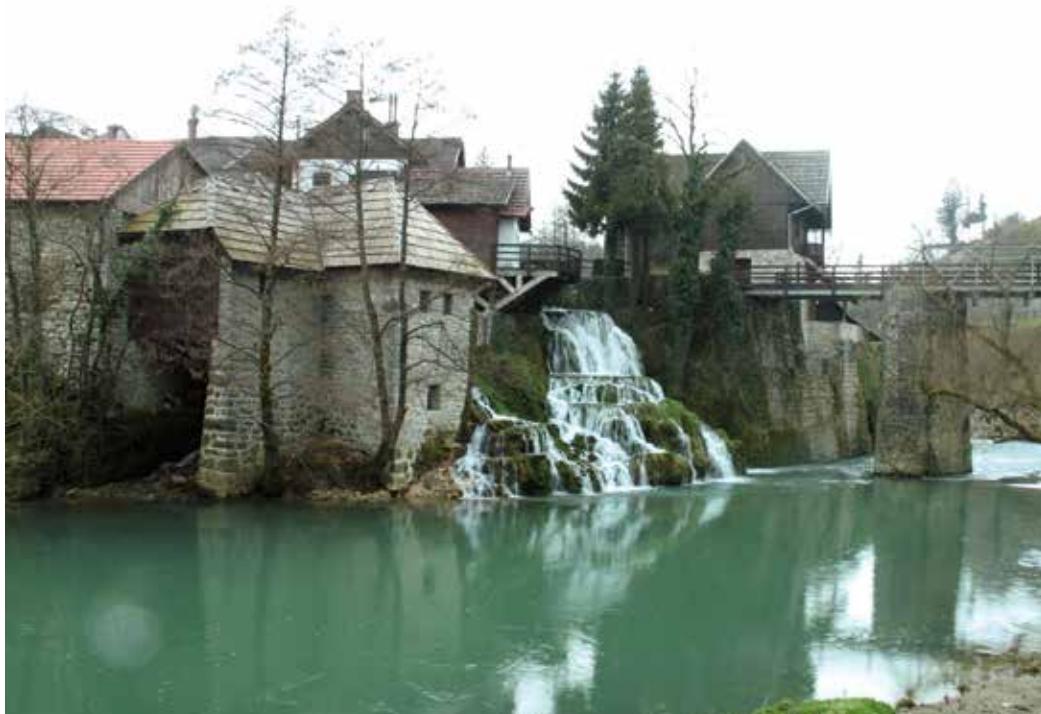
22 Pogled s desne obale Korane (foto: S. Jakšić)
View from the right bank of the Korana River (photo: S. Jakšić)
