**Anđelko Pedišić  
Bernarda Ratančić**

Pregledni rad/Scientific review  
Primljen/Received: 20. 6. 2017.

## Kapela sv. Martina u Starom Brodu – od tradicijske gradnje do barokne baštine

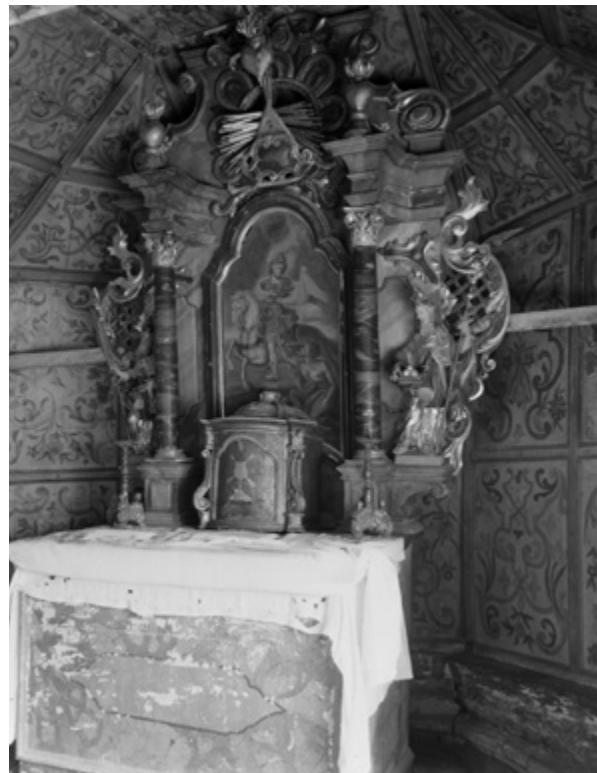
**3.** Glavni oltar prije evakuacije pokretnog inventara (fototeka HRZ-a, snimio M. Braun, 1991.)  
*Main altar before the evacuation of movable furnishings (Croatian Conservation Institute Photo Archive, photo by M. Braun, 1991)*

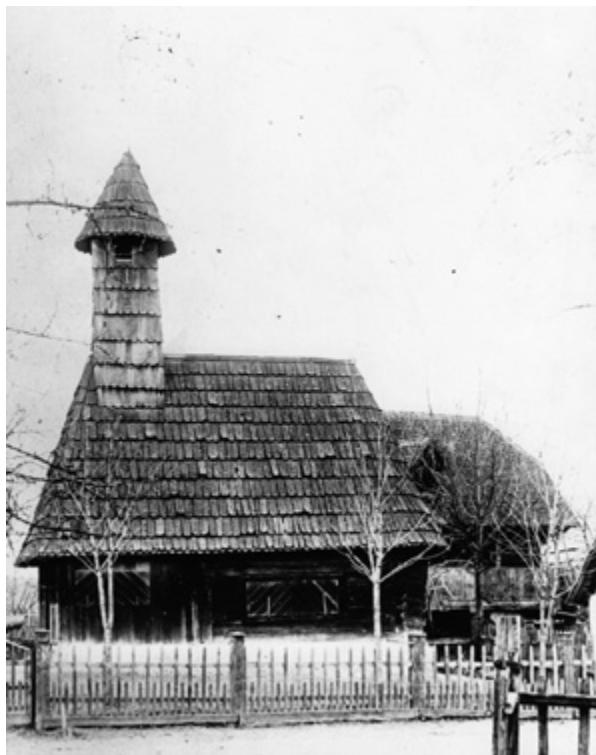
**4.** Kapela sv. Martina u Starom Brodu sa starim pokrovom od šindre (fototeka Instituta za povijest umjetnosti, inv. br. Stb.F-1)  
*Chapel of St. Martin in Stari Brod with the old shingle roof (Institute of Art History Photographic Collection, inv. no. Stb.F-1)*

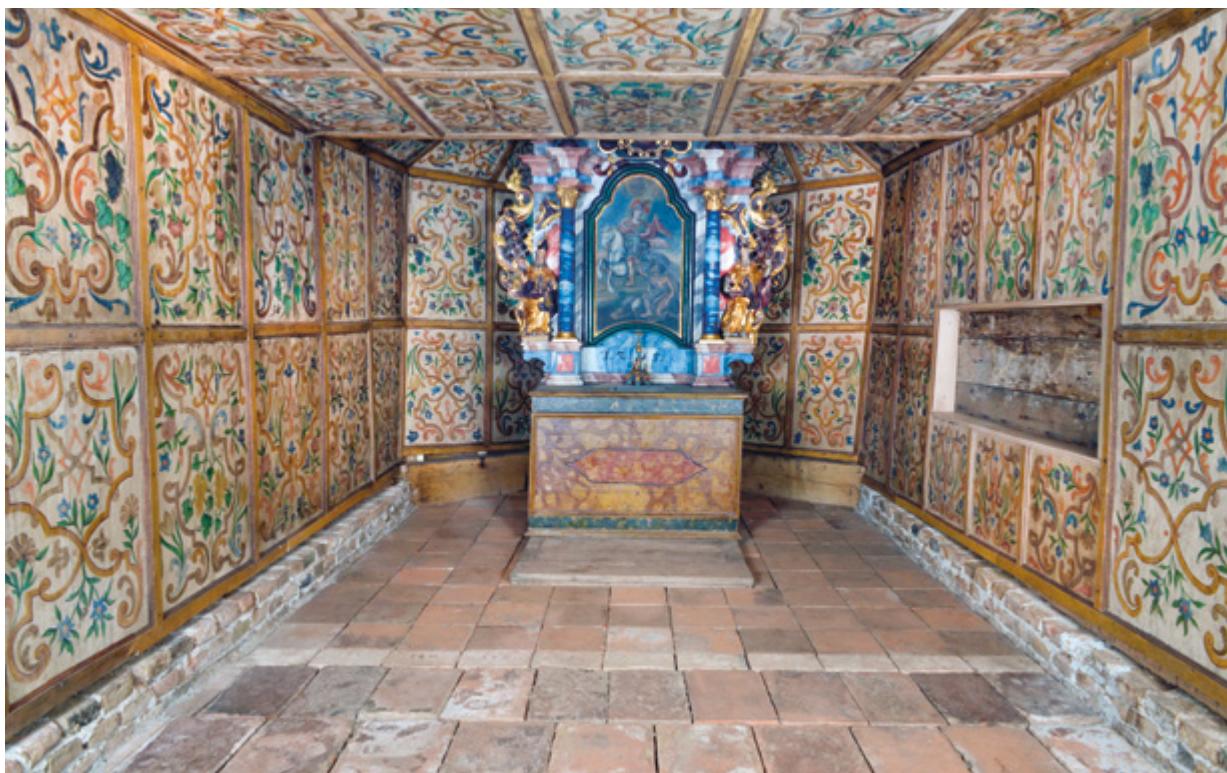
**16.** Unutrašnjost kapele nakon konzervatorsko-restauratorskih radova (fototeka HRZ-a, snimila N. Oštarjaš, 2015.)  
Chapel interior after conservation (Croatian Conservation Institute Photo Archive, photo by N. Oštarjaš, 2015)
