VAŽNOST GEOTEHNIČKIH ISTRAŽNIH RADOVA I IZBORA PARAMETARA, ULOGA NADZORNOG INŽENJERA PRI POJAVI KLIZIŠTA

Željko Lebo

Tehničko veleučilište u Zagrebu

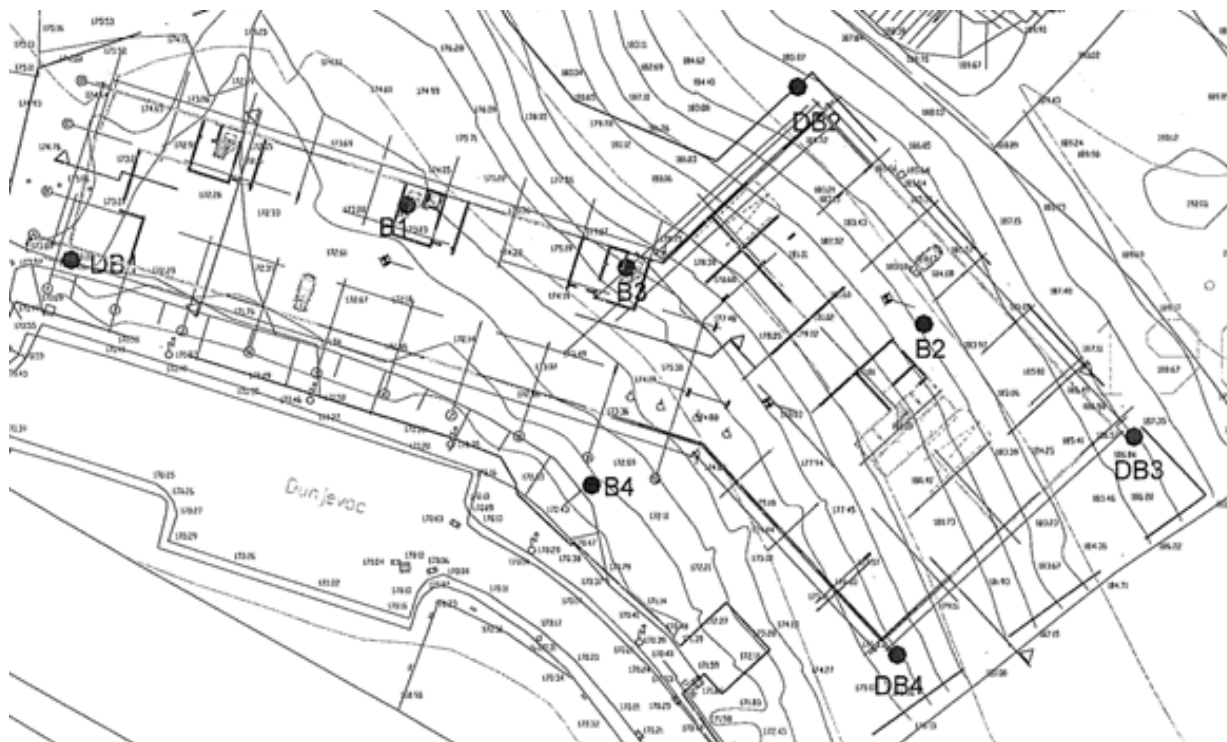
Slika 2. Položaj bušotina (B) [2] i dodatnih bušotina (DB) [3] na predmetnoj parceli. bušotina (DB) [3] na predmetnoj parceli.

teren u padu nagiba 15° s uslojenošću od površine prema dnu bušenja; prepoznati su sljedeći slojevi: I sloj; (CI/CH) glina srednje do visoke plastičnosti, teško gnječive konzistencije, žuto smeđe boje s malo kongrecija oksida
 II sloj; (CG/CS/CM) mješavina gline, šljunka, pijeska i praha, s prisutnošću kongrecija, teško gnječive konzistencije, srednje do visoke plastičnosti
 III sloj; (CH) glina visoke plastičnosti, teško gnječive konzistencije, žutosmeđe boje
 IV sloj; (CH) glina visoke plastičnosti, polučvrste konzistencije, laporovita, sivo zelene-smeđe boje. Razina podzemne vode zabilježena je u svim bušotinama od 4.0 m do 7.20 m mjereno od površine terena.

Na zahtjev projektanta zaštitne konstrukcije građevne jame, izvedeni su dodatni geotehnički istražni radovi [3] sa svrhom dopunjavanja prvog elaborata geološkim karakteristikama lokacije i mehaničkim svojstvima tla potrebnima za provjeru stabilnosti (čvrstoća i deformabilnost tla). U tu svrhu izvedene su 4 dodatne bušotine koje prikazuje Slika 2 oznakama DB, i jedan inklinometar. U drugom elaboratu su obuhvaćene geološke i hidrogeološke karakteristike lokaliteta. Tu je navedeno da je u Prostornom planu grada Zagreba iz 2001. godine lokacija buduće građevine na srednjem dijelu značajno nagnute padine cca 18° od sjeveroistoka prema jugozapadu i spada u II. kategoriju, Uvjetno stabilni tereni. Na Detaljnoj inženjerskogeološkoj karti [4] na predmetnoj lokaciji označeno je umireno klizište katastarski broj 353. Također, navedeno je da nagnutost postojećih stabala ukazuje na površinsko puzanje padine koje je izraženo na zapadu lokacije. Razina podzemne vode zabilježena je u svim bušotinama od 5.50 do 12.0 m mjereno od površine terena. Ostala mehanička svojstva tla i uslojenosti slojeva u bitnome se ne razlikuju od prvog elaborata [2].

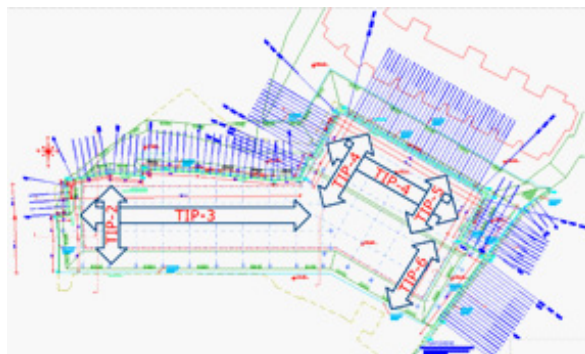
Slika 3. Tipovi zaštitne konstrukcije prije aktiviranja klizišta [5]

Zbog složenosti terena i smještaja građevine, zaštitna konstrukcija je podijeljena u 6 tipova, a svaki od tipova je imao različite geometrijske karakteristike pilotske stijene kako pokazuje Slika 3. Piloti su izvedeni postupkom bušenja i betonirani kontraktor postupkom.

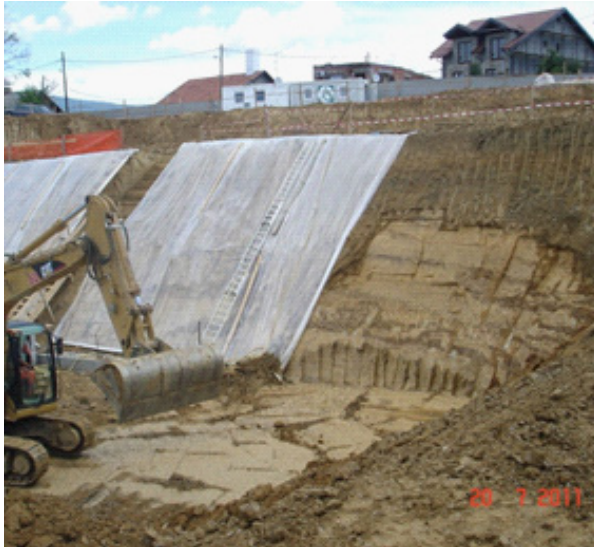
Slika 4. Iskop krajem srpnja 2011. [7]

Svi radovi su izvedeni sukladno projektnoj dokumentaciji uz stručni geotehnički nadzor. Svako izvedeno sidro je tehnički ispitano i zaklinjeno na traženu vrijednost vlačne sile prema programu ispitivanja. Za svako geotehničko sidro koje nije zadovoljilo kriterije prihvatljivosti izvedeno je zamjensko sidro.

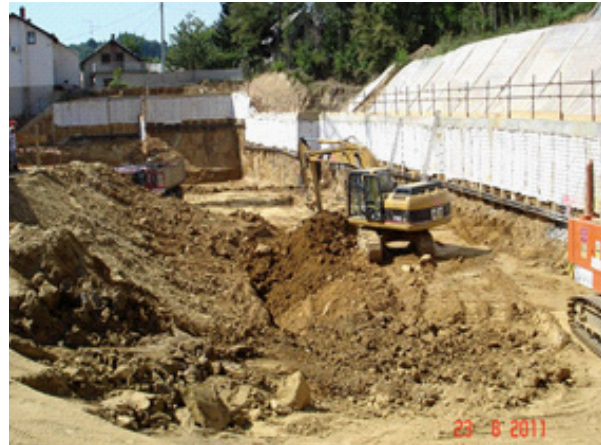
Slika 6. Iskop i zaštitna konstrukcija TIP-3 [7]

Prema terminskom planu prvi segment temeljne ploče predviđen je za izvedbu u dijelu građevne jame na potezu gdje je zaštita građevne jame TIP-3. Kako ilustrira Slika 5, zaštita TIP-3 se sastojala od pilotske stijene AB pilota promjera 40 cm i duljine 10 m, na osnom razmaku 2 m, povezanih naglavnom AB gredom 50x40 cm, utegnutih jednim redom geotehničkih sidra duljine 6+6=12 m preko čelične vezne grede. Slika 6 prikazuje iskop i zaštitnu konstrukciju TIP 3.
