Blaž Gotovac, Frane Borovina  
Split

## PRAKTIČNO RJEŠAVANJE DJELOVANJA VELIKIH POMAKA NA KAMENU KONSTRUKCIJU

*Rukopis primljen za tisak 12. IV. 2017.  
Klesarstvo i graditeljstvo, Pučišća, 2017., br. 1-2*

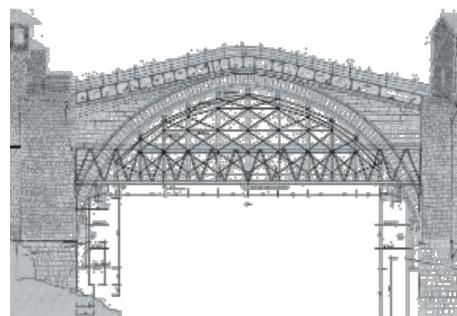
Sl.2. Crtež mosta na skeli

štanje tjemena luka nakon otpuštanja skele iznosilo je svega nekoliko desetinki milimetra. Prve četiri godine nakon izgradnje mosta nigdje nije uočena niti jedna pukotina. Nakon toga uslijedilo je nekoliko potresa, snage 4-5 stupnjeva po Richteru, koji su izazvali prve pukotine. Naprezanja u luku od vlastite težine i korisnog opterećenja veličine su oko  $1.0 \text{ MPa}$  što je daleko ispod čvrstoće kama i morta u konkretnoj strukturi. Spomenute pukotine nastale su od pomaka okomitih na srednju vertikalnu ravninu mosta. Ti pomaci doveli su do preraspodjele naprezanja uzduž mosta i u poprečnim presjecima do raspodjele naprezanja (slično kosom savijanju), koje proizvodi efekt koncentracije naprezanja i neminovnog pucanja pojedinih kamenih blokova. Takva je konstrukcija i dalje nosiva, s nešto manjim kapacitetom nego prije djelovanja potresa.

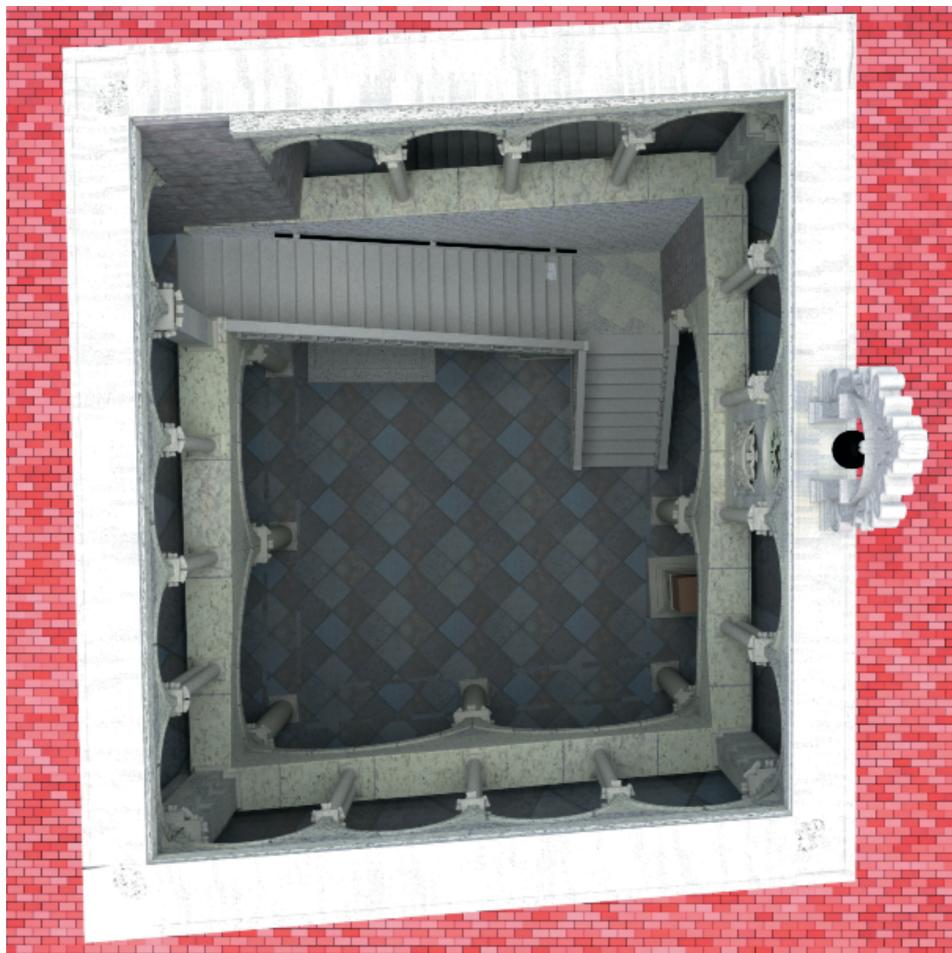
Sl. 3. Atrij Kneževa dvora – 3D-digitalna simulacija, Danijel Pranjić 2016.

Konstrukcija cijelog objekta sastoji se od dva konstrukcijski potpuno različita dijela. Gledano u tlocrtu, vanjski je dio izrazito masivan i krut, dok je dio oko unutrašnjeg otvora, dakle atrij, lagana i izrazito „mekana“ konstrukcija. Vlastita težina i korisno opterećenje ne predstavljaju nikakve poteškoće za nosivost i stabilnost unutrašnjeg dijela oko otvora ili konkretnije konstrukcije atrija Kneževa dvora u Dubrovniku.

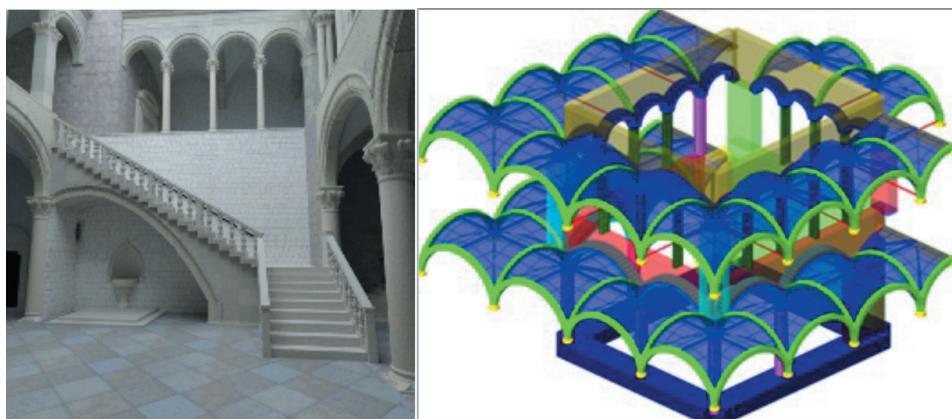
Sl. 4. 3D - vizualizacija dijela atrija Kneževa dvora i njegov proračunski model

Posebno smo analizirali funkciju pet stupova u prizemlju i dvojnih stupova na katu. Naime, međukatna i horizontalni dio krovne konstrukcije, prilikom opsežne sanacije 1981. godine, ojačane su armiranobetonskim serklažima, dok su pročelja prema atriju ostala nedirnuta. Štoviše, iz dokumenata<sup>3</sup> je poznato da su pročelja atrija u posljednjih 300 godina uglavnom imala sadašnji oblik. Također iz raspoloživih dokumenata i stanja pojedinih nosivih kamenih dijelova konstrukcije atrija, vidljivo je da su oštećenja permanentno bila prisutna i da su njihove zamjene i popravci bili česti.
