INCIDENT NA PRELJEVIMA BRANE OROVILLE

prof. emerita Tanja Roje-Bonacci, dipl. ing. grad.

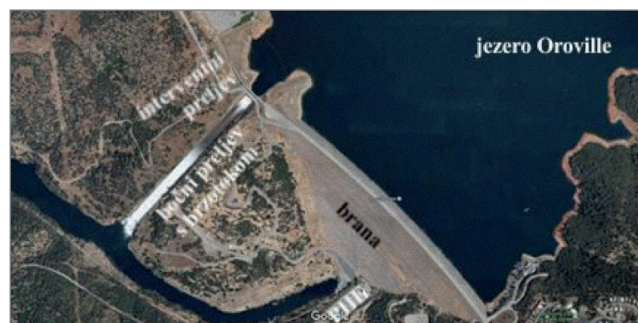
Slika 3: Brana Oroville s preljevima i pribranskom pumpno-reverzibilnom elektranom (Google-Earth)

Nastavno od ovog preljeva nalazi se preljev za slučaj nužde. Izveden je kao gravitacijska betonska brana dužine 530 m, najveće visine 9,1 m, krune hidraulički oblikovane za prelijevanje, s neuređenim slapištem (bolje rečeno bez slapišta). Ovaj preljev počinje djelovati kada razina vode u jezeru dosegne kotu 275 m n.m, tj. kada voda u jezeru dosegne razinu od 3 m ispod krune brane. Tada se preko ovog zida-brane može nekontrolirano prelijevati 8500 m³/s. Od trenutka stavljanja sustava u pogon, 1968. godine, ovaj preljev nikada nije radio. Slapište je potpuno neodržavano, obraslo grmljem i drvećem (slike 3 i 4).

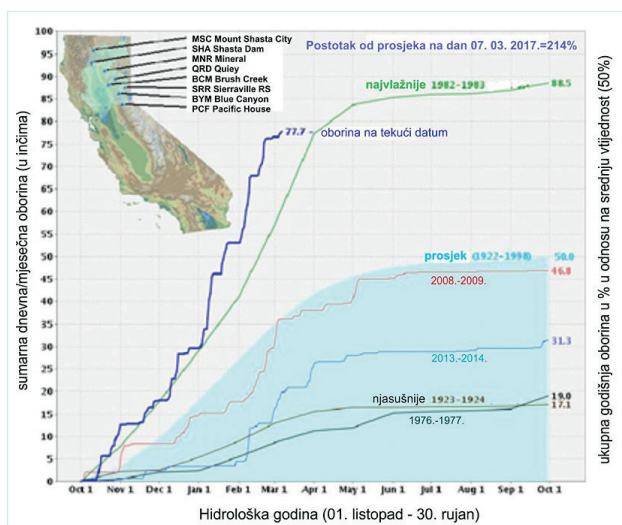
brane. Prema dostupnim podacima može se pokazati da je ovo bila vrlo vlažna godina i da su oborine koje su nastavile padati iza 7. veljače bile neuobičajeno visokog intenziteta (slika 6) (CA.GOV, 2017.a).

Slika 6: Sumarne krivulje oborina za 8 kišomjernih postaja na sjevernoj Sierra Nevadi (CA.GOV, 2017.b)

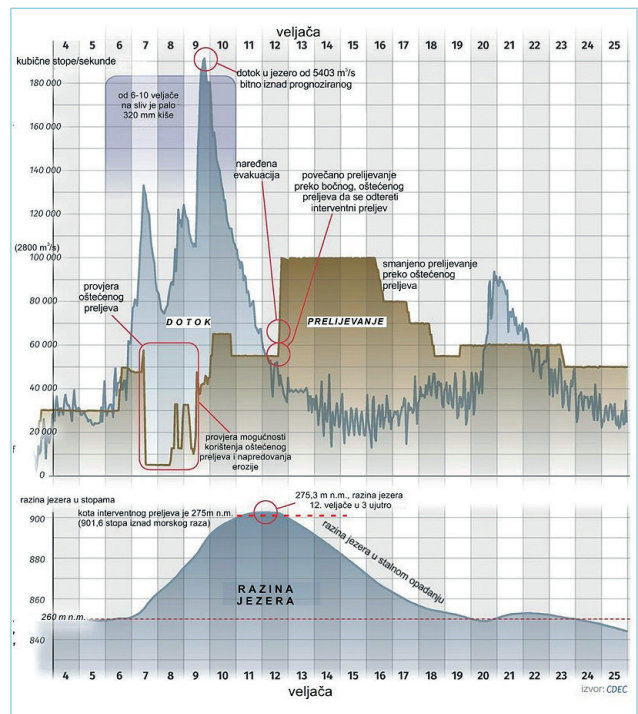
Kako je prelijevanje preko interventnog preljeva nastavilo erodirati tlo, pojavio se strah od njegovog rušenja. Iz tog je razloga naređena evakuacija 180.000 stanovnika iz područja koje je bilo u opasnosti od katastrofalnih poplava. Da bi se izbjegla veća katastrofa, ponovo je voda puštena preko bočnog preljeva. Ovo ga je prelijevanje potpuno uništilo. Hodogram događanja s količinama dotoka i prelijevanja prikazan je na slici 11 (CDEC 2017.).

Slika 11: Hodogram događanja na jezeru Oroville u veljači 2017. godine (cdec.water.ca.gov.)
