EKSPERIMENTALNA PROCJENA KONSTRUKCIJE BRODSKIH MOTORA

EXPERIMENTAL ASSESSMENT OF THE SHIP ENGINE STRUCTURES

The strain gage measurements are successfully applied to analyze the critical structural details of new ship engines. Two typical examples are shown: analysis of stresses and causes of damages on the lateral supports of the main engine, and analysis of stresses and service life estimation of the bulk carrier main engine.

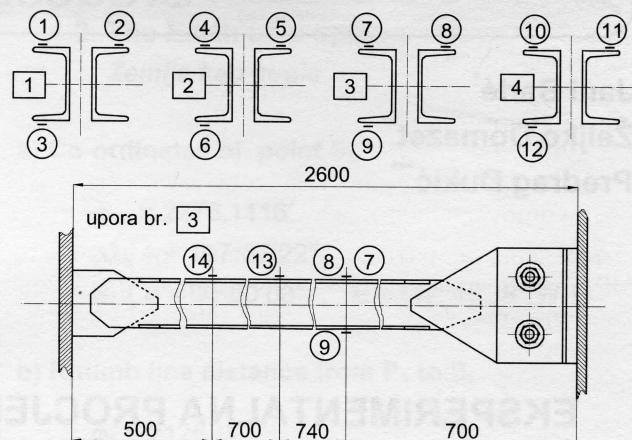
Kako je problem dinamičkog karaktera, za eksperimentalnu su analizu korištene elektrootporničke mjerne trake (tenzometri). Zbog određivanja nazivnog opterećenja (uzdužne sile i momenti savijanja), tenzometri su postavljeni na sve četiri upore, slika 3.

Slika 3. Tenzometri korišteni za određivanje nazivnih opterećenja

Figure 3. Setup of the measurements for nominal loads

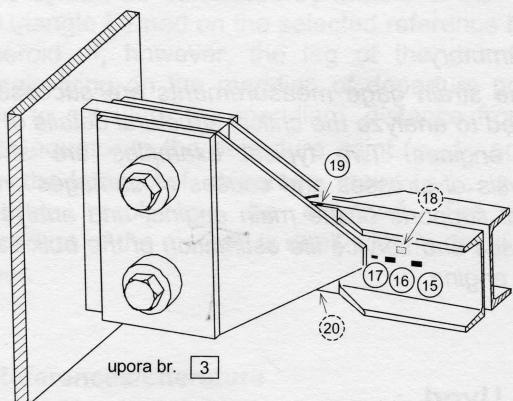
Mjerenja lokalnih naprezanja su provedena na mjestima maksimalnih naprezanja, tj. na mjestima gdje je vjerojatna inicijacija pukotine. Kako je nakon prvih mjerenja zaključeno da je moment savijanja zanemariv, posebna je pažnja posvećena sredini zavarenog spoja gdje su postavljena tri tenzometra, na slici 4 označena sa 15-17. Kod svih je upora nakon zavarivanja postojala razlika u geometriji zavarenog spoja, pa je na suprotnoj strani upore br. 3 postavljen tenzometar 18. Zbog dodatne provjere na istim mjestima na uporama br. 1 2 i 4 postavljeni su tenzometri.

Slika 4. Tenzometri korišteni za određivanje lokalnih naprezanja

Figure 4. Setup of the measurements for local stress determination

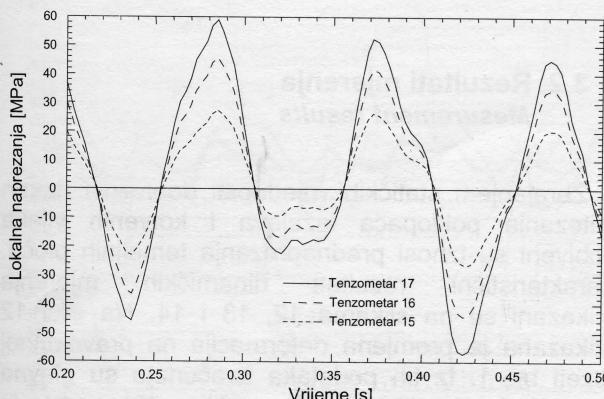
Za provjeru kvalitete geometrije zavarenog spoja pristupilo se određivanju lokalnih naprezanja. Lokalna naprezanja nije moguće odrediti izravnim mjerjenjem, pa su tenzometri 15÷17 (slika 4), postavljeni na pravcu u neposrednoj blizini zavara. Na slici 6 prikazani su karakteristični rezultati izmjerjenih vrijednosti za tenzometre korištene za određivanje lokalnih naprezanja. Iznos naprezanja na rubu zavara dobiven je ekstrapolacijom maksimalnih vrijednosti (slika 7). Amplituda maksimalnih vrijednosti naprezanja ovisila je o režimu rada.

Slika 6. Karakteristični vremenski tijek lokalnih naprezanja

**Figure 6. Local stresses in time domain
(Sample of recorded data)**

Analizom rezultata utvrđene su maksimalna naprezanja u stopi zavara od 70 MPa. Pored toga pretpostavlja se da bi se na drugim uporama mogla pojaviti naprezanja i većeg intenziteta.

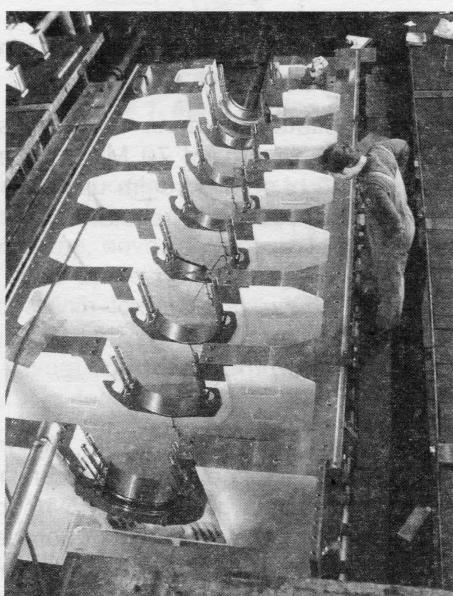
Na seriji sličnih motora sa slike 9 i 10, uočene su pukotine na nosačima temeljnih ležajeva. Na zahtjev vlasnika broda provedena su mjerena naprezanja na svim kritičnim mjestima.

Slika 9. Glavni motor (9400 kW)
Figure 9. Main engine (9400 kW)

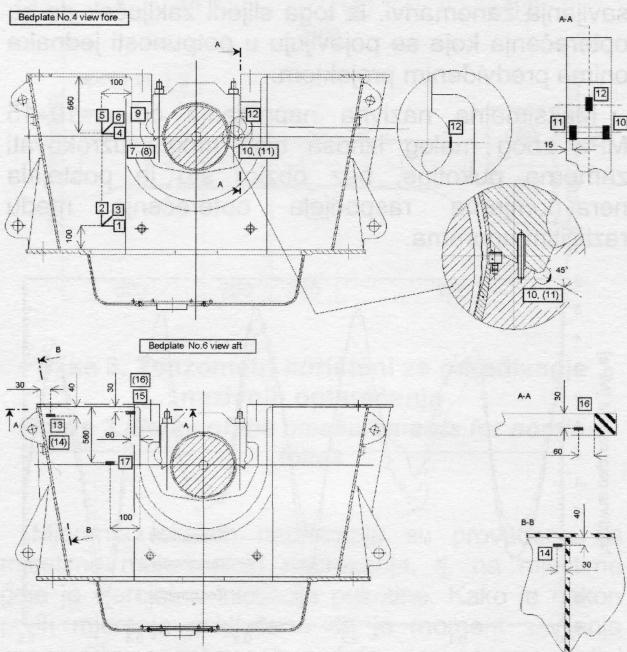
U skladu s rezultatima numeričkih analiza naprezanja i zahtjevima vlasnika, mjerena su provedena na mjestima označenim prema slici 11.

Slika 11. Temeljne ploče 4 i 6, s označeni mjernim mjestima

Figure 11. Bedplates No. 4 and 6, with strain gage application

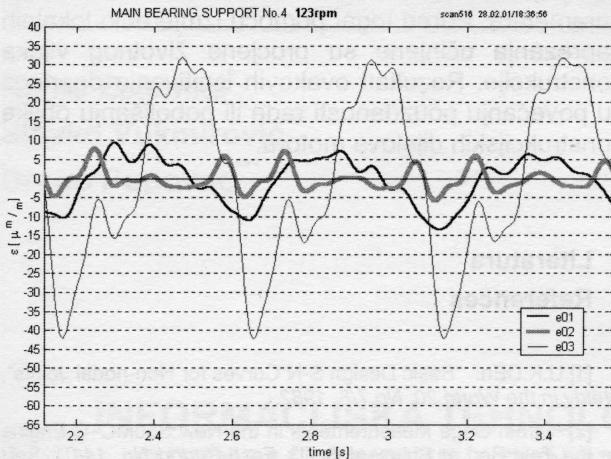
Zbrajanjem statičkih vrijednosti dobivenih nakon pritezanja poklopaca ležajeva i kotvenih vijaka dobiveni su iznosi prednaprezanja temeljnih ploča. Karakteristični rezultati dinamičkih mjerena prikazani su na slikama 12, 13 i 14. Na slici 12 prikazana je promjena deformacija na pravokutnoj rozeti br. 1. Iz tih podataka izračunata su glavna naprezanja i njihov smjer (slika 13), gdje je naznačeni kut obrnut od smjera kazaljke na satu počevši od smjera tenzometra 1 (horizontale).

Slika 12. Rozeta 1, promjena deformacija, temeljna ploča br. 4, 123 o/min

Figure 12. Rosette 1, strain variations, No. 4 bedplate, 123 rpm

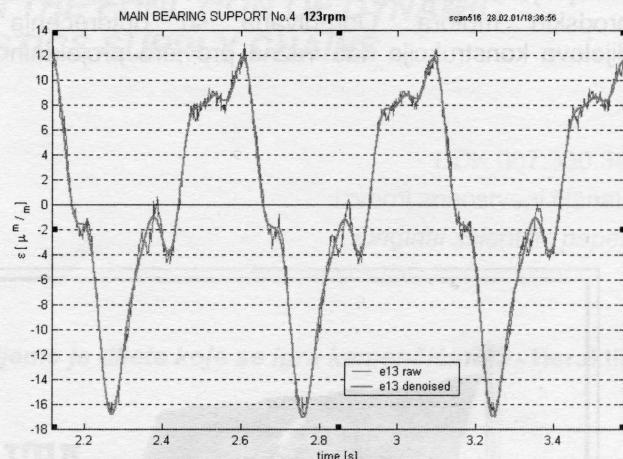
Mjerna mjesta su izvedena u trožilnoj konfiguraciji Wheatstoneovog mosta u cilju smanjivanja klizanja signala uzrokovanih promjenama temperature. Za vrijeme statičkih mjerena nije opažena značajna promjena signala uzrokovana temperaturom. Postavljanjem mjernih pojačala što bliže mjernim mjestima, na samu stijenku motora, značajno je smanjen utjecaj smetnji iz okoliša. Unatoč tome na signalima su uočene manje smetnje. Te su smetnje uklonjene naknadnim digitalnim filtriranjem. Na slici 15 prikazana je usporedba rezultata mjerena prije i poslije filtriranja.

Figure 15. Filtriranje šuma
Figure 15. Noise filtering
