Zoran Boban i Anamarija Rupčić  
Split

## KONZERVATORSKO-RESTAURATORSKI RADOVI U SJEVEROZAPADNOJ NIŠI I PLOČNIKU KATEDRALE SV. DUJMA U SPLITU

*Stručni članak*

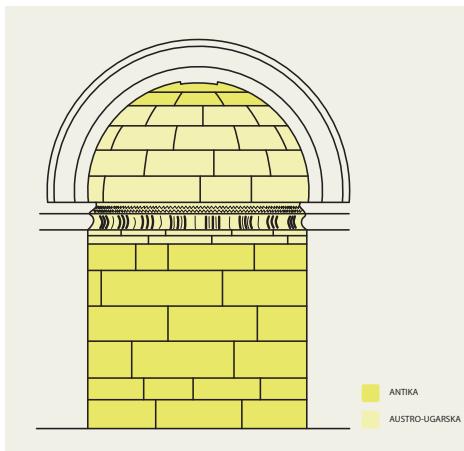
Strukturalna oštećenja kamena<sup>4</sup> vidljiva su na nekim dijelovima niše gubitkom kamene materije. Po cijelom obodu niše, kao i na gornjoj površini friza, nalazimo rupe prouzročene bušenjem i fiksiranjem okvira orgulja. Ovaj čin doveo je do dodatnog oslabiljivanja kamene strukture i do devastacije. Na određenim pozicijama niše nalaze se cementne<sup>5</sup> zapune koje treba odstraniti i zamijeniti mortom primjenenih fizikalno-kemijskih svojstava. Također su vidljive kamene zakrpe (tašeli), rezultat restauratorskih zahvata s konca 19. stoljeća.

*Raspored izvornih antičkih blokova i kamenih elemenata 19. stoljeća*

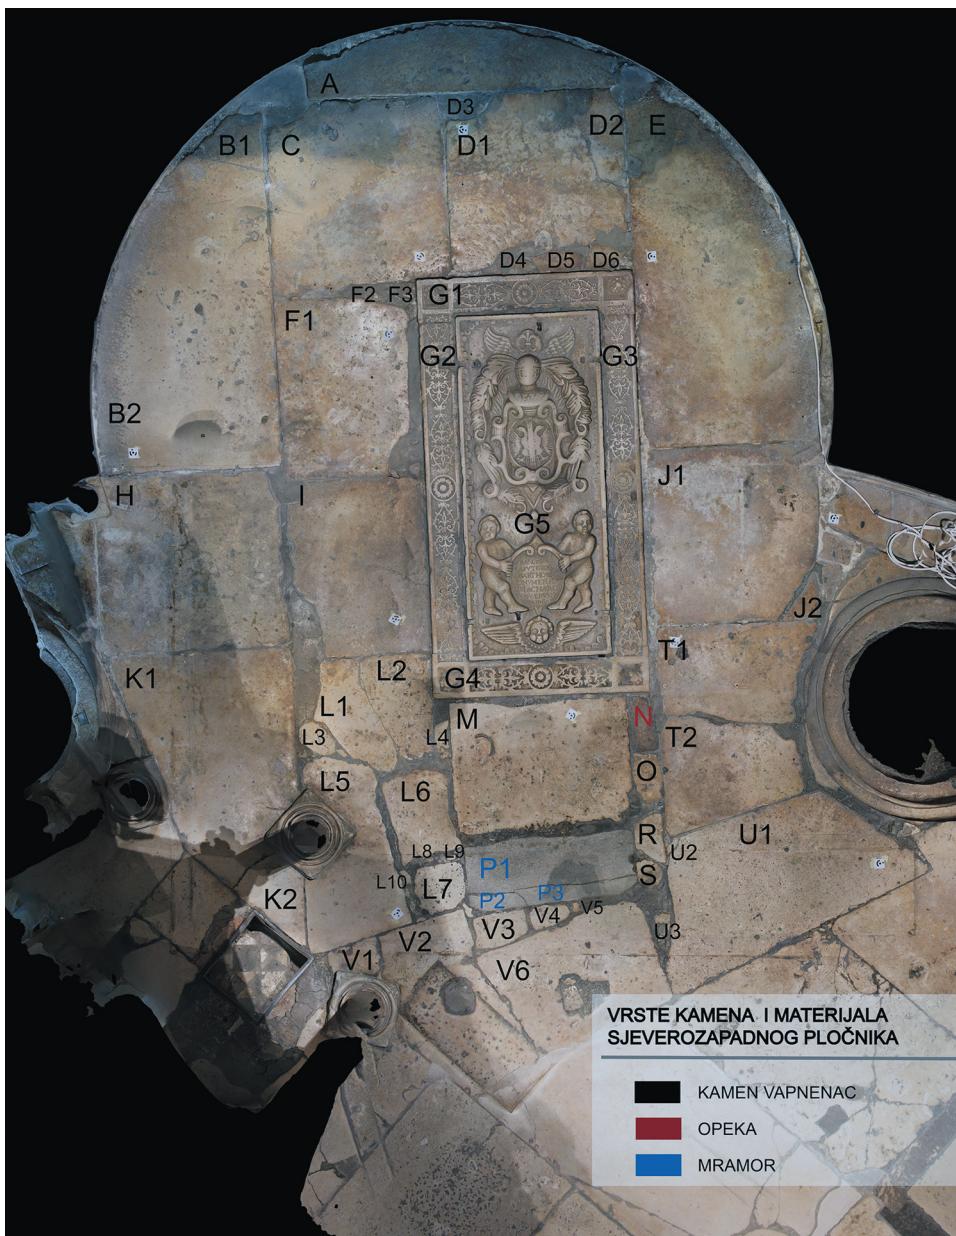
*Vrste kamena i materijala sjeverozapadnog pločnika*

je bijeli, poluprozirni, sitnozrnati mineral, a prozirne primjese u njemu variraju u nježno narančastim tonovima. Crni kamen svojom tamnom bojom vrlo se dobro usklađuje s drugim materijalima te u kombinaciji s alabasterom daje kontrastnu eleganciju mozaiku. Na mozaiku su vidljivi i neki naknadno umetnuti komadi kamennih pločica koje izvorno ne pripadaju mozaiku no važni su kao svjedočanstvo o popravcima mozačkog poda u vremenu dok je još uvijek bio u svojoj funkciji.

Zahvati na antičkom kamenom pločniku također obuhvaćaju suho i mokro čišćenje, te mehaničko predčišćenje na mjestima većih onečišćenja. U ovom predjelu obuhvata potrebno je bilo izvršiti sanaciju željeznih spona i sljubnica. Korozija metala<sup>16</sup> uzrokuje strukturalna oštećenja kamena jer željezni oksid zauzima veći volumen od samoga željeza. Ovaj proces stvara snažna fizička opterećenja na kamen, u vidu radijalnih mikropukotina i pukotina, a u konačnici i kompletног gubitka kamene materije. Zbog opisanog procesa treba pravilno sanirati željezne materijale te ih dodatno preventivno zaštiti. Stoga sanacija željeznih spona obuhvaća uklanjanje nestabilnih, korozivnih dijelova, tretiranje antikorozivnim sredstvom te preventivnu zaštitu 5-postotnom otopinom paraloida u acetonu. Sljubnice monumentalnih kamenih blokova zapunjene su mortom primjerenih fizikalno-kemijskih svojstava.
