RADOVI  
Zavoda za znanstveni rad  
HAZU Varaždin

DANUTA MISIUDA  
Hrvatski restauratorski zavod  
Odjel za štuko, Zagreb  
dmisiuda@h-r-z.hr

TEODORA KUČINAC  
Hrvatski restauratorski zavod  
Odjel za graditeljsko nasljeđe, Zagreb  
tkucinac@h-r-z.hr

## **CRKVA SV. FLORIJANA U VARAŽDINU. REZULTATI KONZERVATORSKO - RESTAURATORSKIH ISTRAŽIVANJA I PREGLED RADOVA (1992. - 2017.)**

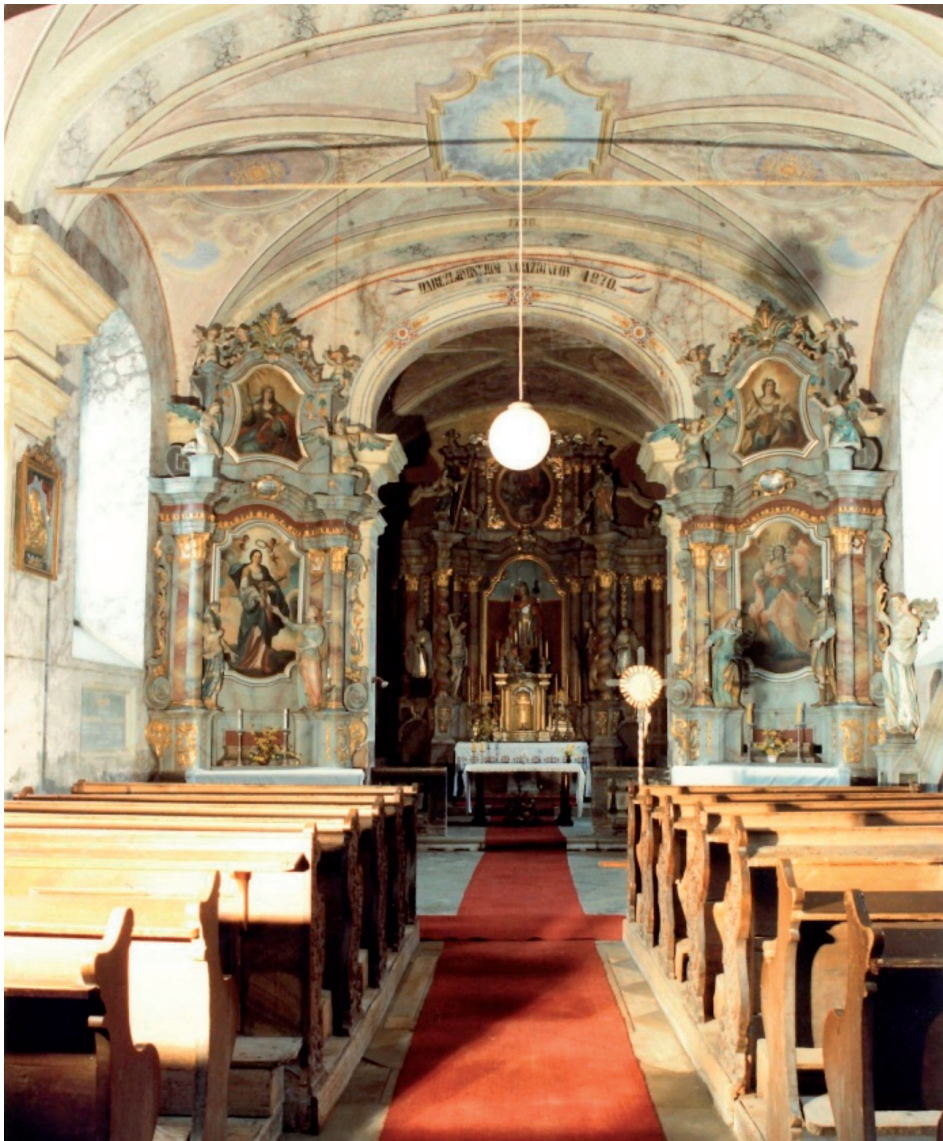
Slika 6. Unutrašnjost, pogled prema svetištu, zatečeno stanje

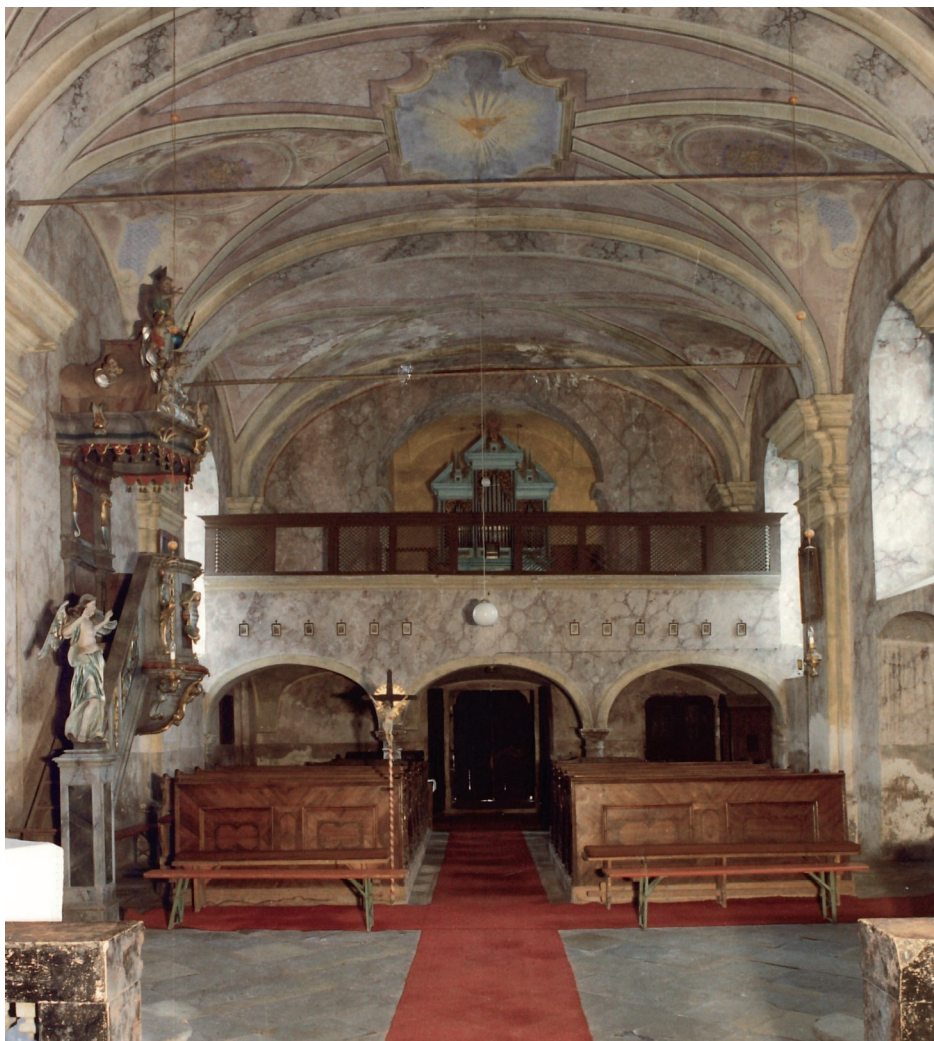
Slika 7. Unutrašnjost, pogled prema pjevalištu, zatečeno stanje

Zatečeni oslik bio je rezultat obnove unutrašnjosti iz 1870. godine. Unutrašnje ziđe, pilastri i svodovi kapele sv. Florijana bili su oslikani sivkastim i sivoljubičastim tonovima mramorizacije.

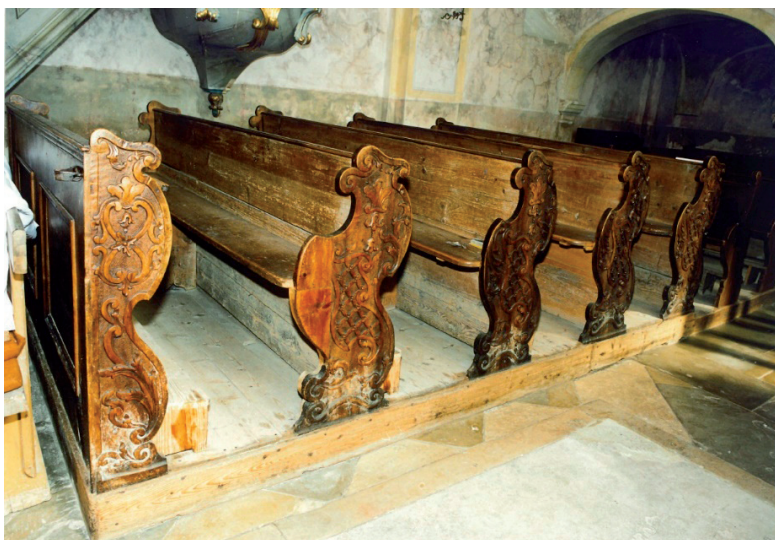
Slika 8. Klupe u lađi, zatečeno stanje

Konzervatorsko-restauratorski radovi obavljani su i na lijepim rezbarenim i intarziranim baroknim klupama u lađi.<sup>67</sup> Drvena konstrukcija klupa i podest bili su izrazito cvrtočni i pljesnivi. Rezbarije na bočnim stranicama, u manjoj mjeri napadnute cvrtočinom, imale su niz mehaničkih oštećenja. Na čeonim i začelnoj plohi intarzija je bila cvrtočna, a furnir se odvajao od nosioca ili je sasvim

nedostajao. Izvorna politura bila je oštećena i izbljedjela, a cijela površina prašnjava i isušena. Na gornjoj profilaciji bilo je vidljivo mnogo nagorenih mjesta i udubina od mehaničkih oštećenja. Sjevernom nizu klupa nedostajala je začelna ploha s rezbarenim stranicama. Obavljeno je površinsko čišćenje te preventivno podljepljivanje odignutih dijelova intarzije, umetanje nedostajućih dijelova furnira, rekonstrukcija oštećenih dijelova rezbarenih bočnih stranica, zapunjavanje mjesta oštećenih crvotočinom i drugih manjih oštećenja. Uklade su demontirane te su stolarski sanirane pukotine na konstruktivnim dijelovima. Rekonstruirani su nedostajući dijelovi intarzije i profiliranih letvica, a nakon kitanja manjih oštećenja i pripreme površine, uklada je lakirana. Obavljen je retuš i priprema podloge za šelakiranje. Podest, sjedalo, klecalo i polica izrađeni su nanovo u stolarskoj radionici<sup>68</sup> te spojeni s restauriranim stranicama.

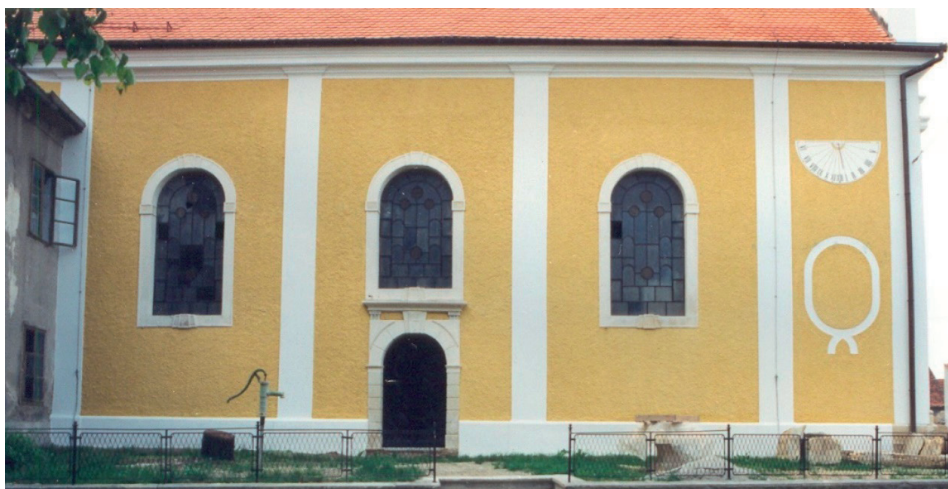
Slika 12. Južno pročelje lađe nakon radova

Nakon konzervatorsko-restauratorskih istraživanja izrađen je projekt uređenja pročelja.<sup>41</sup> Predložena je obnova prema zatečenom stanju, gotovo nepromijenjenom u odnosu na vrijeme izgradnje zvonika krajem 18. stoljeća. Radovi su izvedeni 1995. godine. Uklonjena je trošna žbuka do zidane podloge. Pročelje je žbukano produžnom žbukom, površinske obrade istovjetne zatečenoj i obojeno prema kolorističkoj shemi iz faze izgradnje zidanog tornja.<sup>42</sup> Nadopunjeni su štuko ukrasi (kapiteli lezena, lambrekini, spiralne uške)<sup>43</sup>, a slikani<sup>44</sup> i skulpturalni<sup>45</sup> ukrasi su konzervirani i restaurirani. Na zabatima su zamijenjene kamene poklopnice i volute. Sunčani je sat na južnome pročelju rekonstruiran.<sup>46</sup>

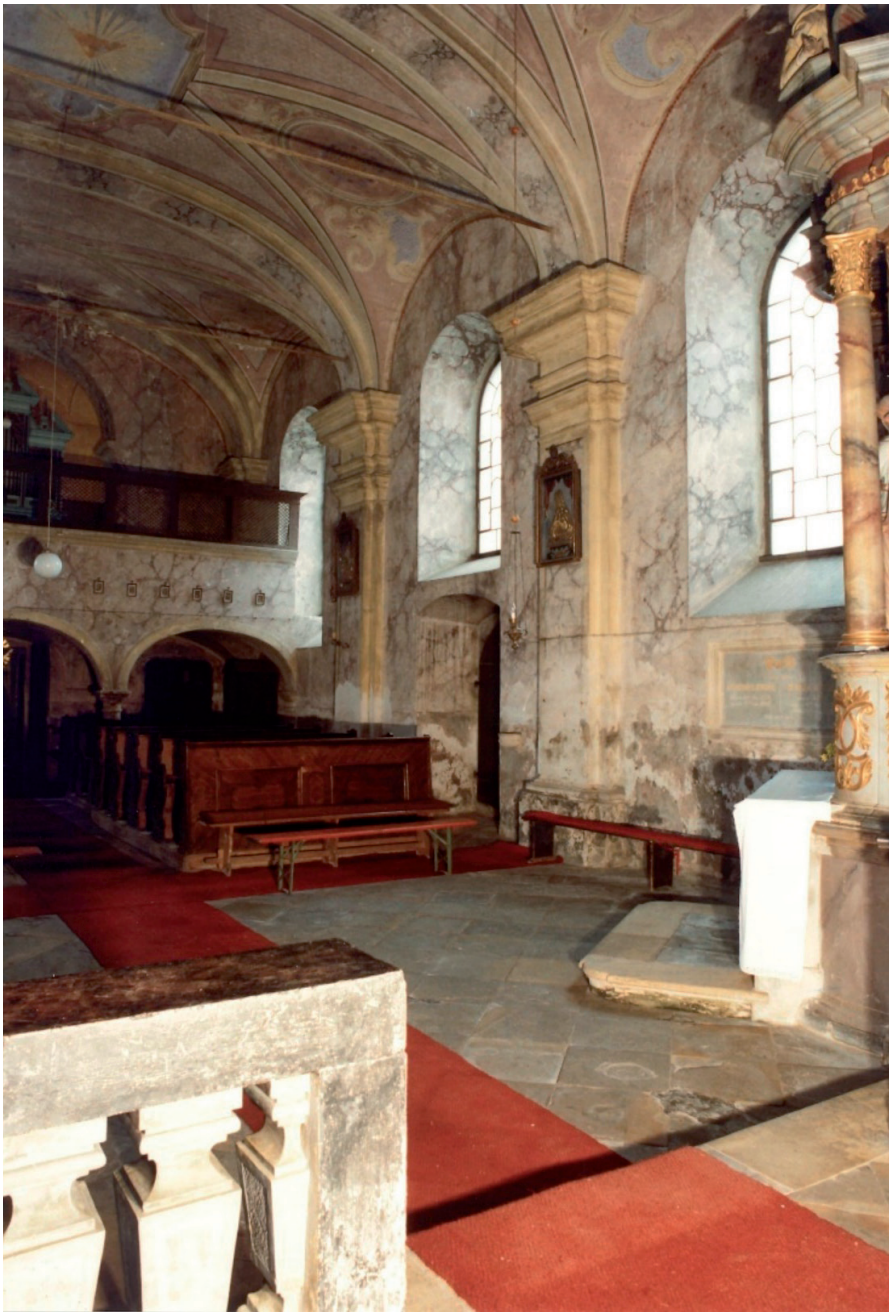
Slika 14. Unutrašnjost, pogled na južni dio crkve, zatečeno stanje

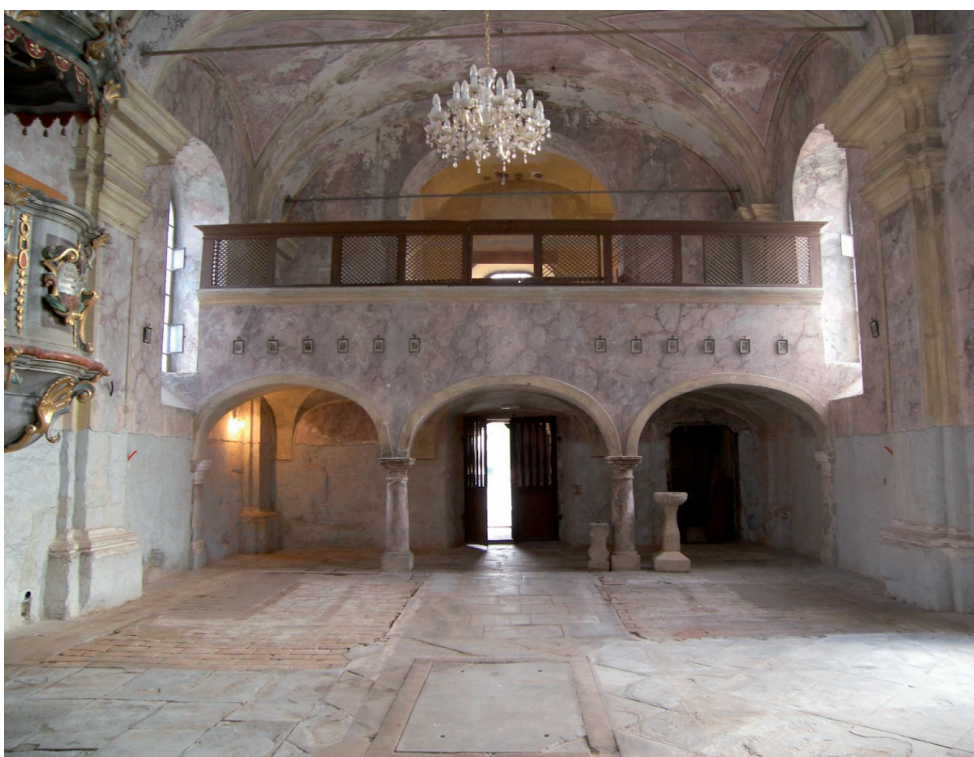
Pod je ispod klupa bio popločan opekam. Kamen se na mnogim mjestima ljuskao pa je površina poda bila neravna. Hodna ploha vremenom je kalcificirala, dok je donja, položena na zemljanu podlogu ostala mekana te se lako mogla zagrebat. Prvotni plan je bio sačuvati što više originalnih ploča, a oštećene zamijeniti novima. Potraga za odgovarajućim zamjenskim kamenom nije davala zadovoljavajuća rješenja. Kamenolomi iz kojih je dobavljan kamen za opločenje, ne samo crkve sv. Florijana već i mnogih drugih crkava i građevina u širokoj okolici, iscrpljeni su i nama nisu više poznati. Konačno smo odabrali talijanski kamen iz Vicenze.<sup>55</sup> Riječ je o krupnozrnatom pješčenjaku, strukturom i bojom donekle sličnom jednoj vrsti kamena koja je korištena u crkvi.

Slika 16. Unutrašnjost, pogled prema pjevalištu nakon uklanjanja inventara

Kod demontaže, manipulacije i sušenja zatečenih podnih ploča dolazilo je do njihovog daljnjeg raslojavanja i pucanja. Ploče su podvrgnute islojavanju u kišnici. Sačuvana i upotrebljiva količina, nažalost, nije bila dovoljna da se njome popuni veći dio poda svetišta i kapele pa je tim pločama na kraju popločen samo ulazni prostor i kapelica Božjeg groba.<sup>56</sup> Na kraju su u svetištu i lađi u cijelosti postavljene nove podne ploče od kamena tipa *Pietra Leccese*, piljene na debljinu od 6 cm, u dijagonalnom rasteru prema izvornoj postavi.

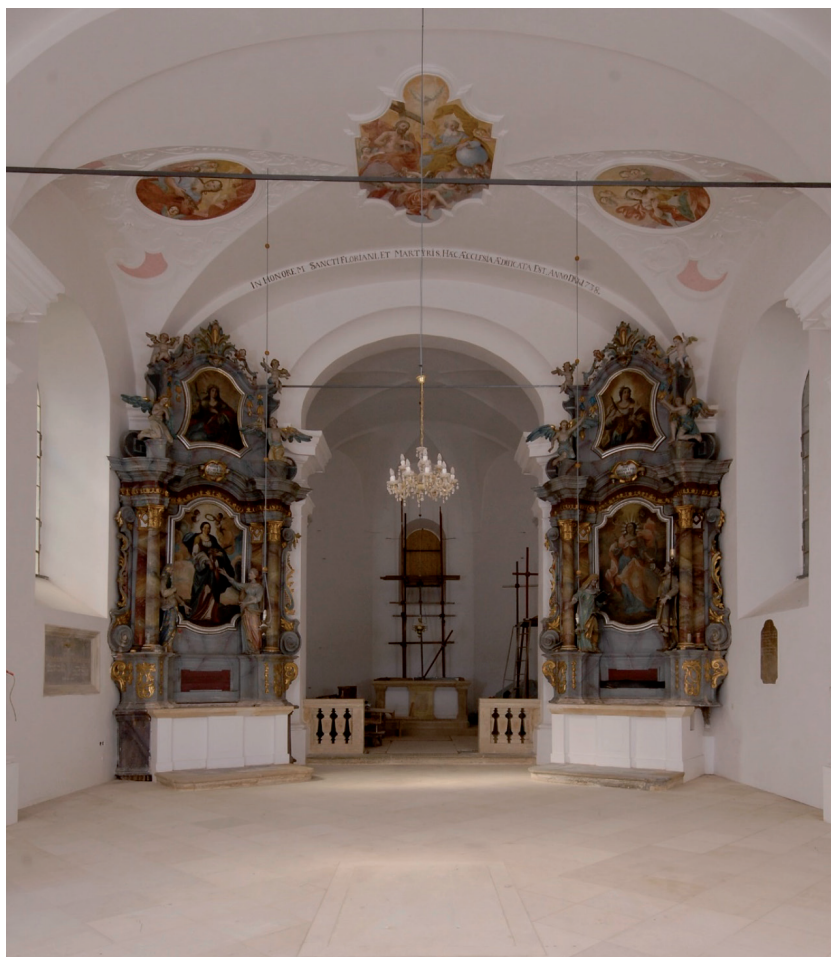
Slika 17. Unutrašnjost, pogled prema svetištu nakon postavljanja novog poda

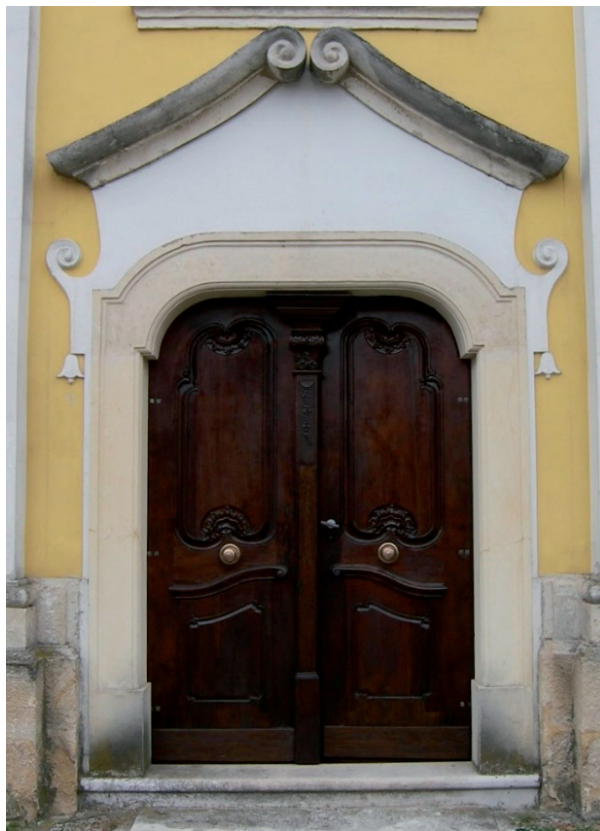
Slika 25. Glavni ulaz na istočnom pročelju nakon radova

Konzervatorsko-restauratorskom postupku u radionici HRZ-a podvrgnuta su lijepa ulazna drvena uklađena dvokrilna vrata<sup>70</sup>, kao i vratnice u svetištu prema sakristiji.<sup>71</sup>

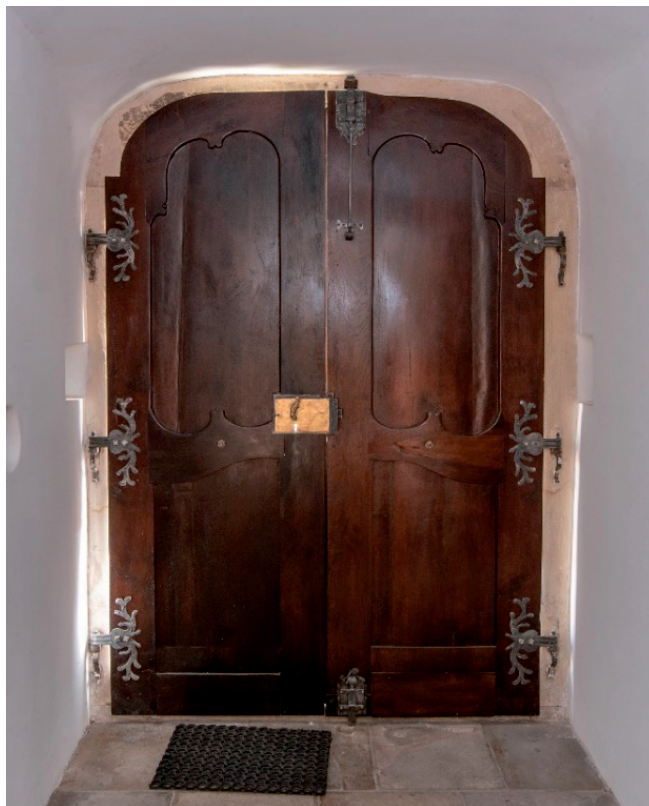
Slika 26. Vratnice glavnoga ulaza s unutarnje strane nakon radova

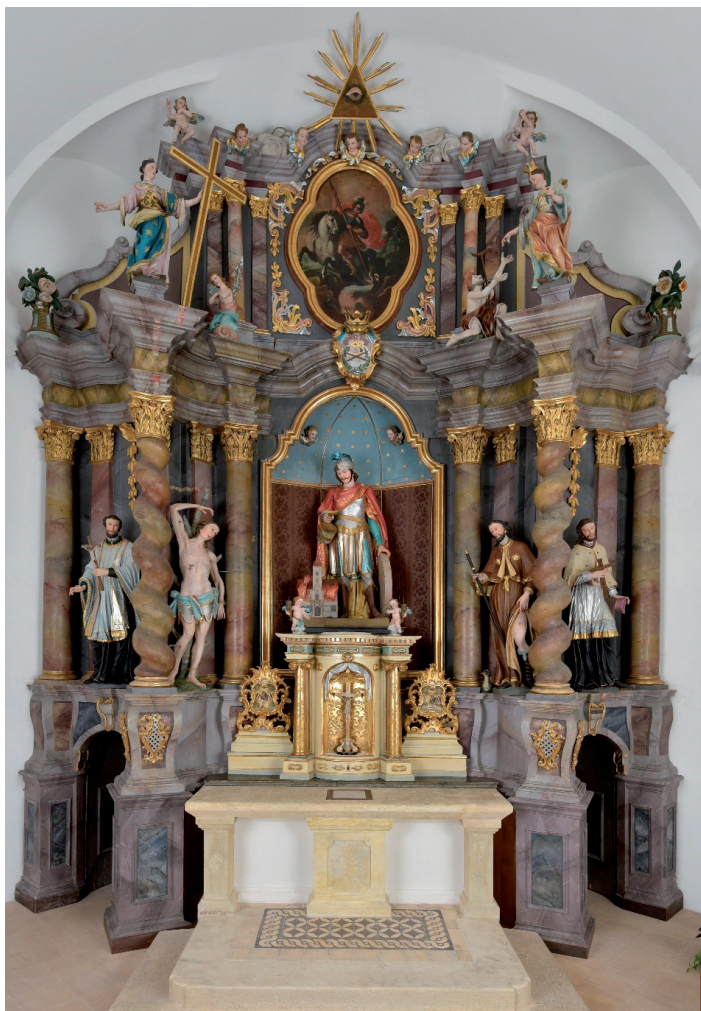
Slika 29. Glavni oltar nakon montaže

Po završetku opsežnih istraživačkih, građevinsko-obrtničkih i konzervatorsko-restauratorskih radova u kapeli, dijelovi glavnog oltara vraćani su postupno u prostor svetišta. U razdoblju od 2012. do 2015. godine postavljeni su donja zona glavnog oltara, predela, retabl, završni vijenac i atika. Radi što boljeg statičkog osiguranja poledine donje zone glavnog oltara, u razini zidane menze ugrađena je drvena gredna konstrukcija pravokutnog oblika koja je preuzela dio težine predele, dijelova retabla i atike. Nakon montaže svih dijelova arhitekture, skulpture središnjeg dijela i atike glavnog oltara vraćene su na svoje pozicije.

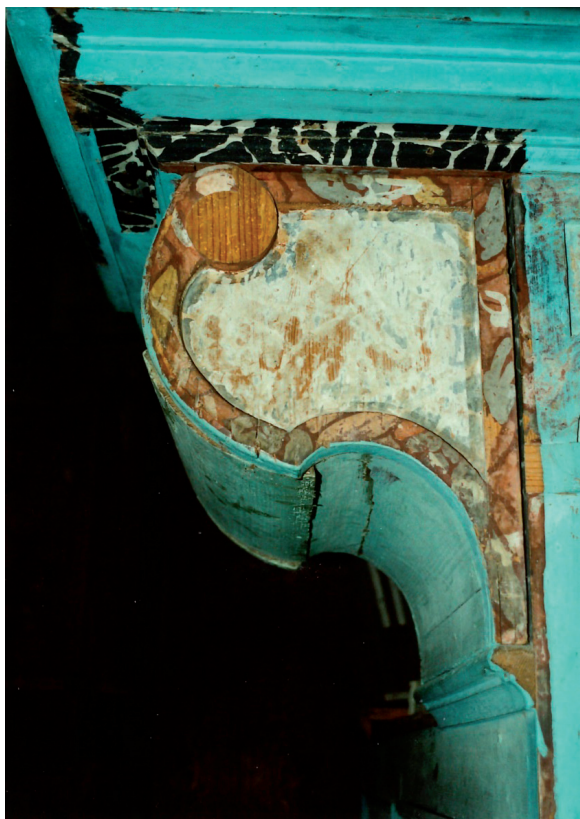
Slika 33. Restauratorska sonda na krilu kućišta orgulja

Restauratorske radove na orguljama na pjevalištu, najstarijim orguljama u Hrvatskoj iz 17. st.,<sup>82</sup> izvele su privatne radionice.<sup>83</sup> S kućišta orgulja uklonjen je tirkizni preslik iz 1870. te je obnovljen dobro očuvani živopisni izvorni oslik.

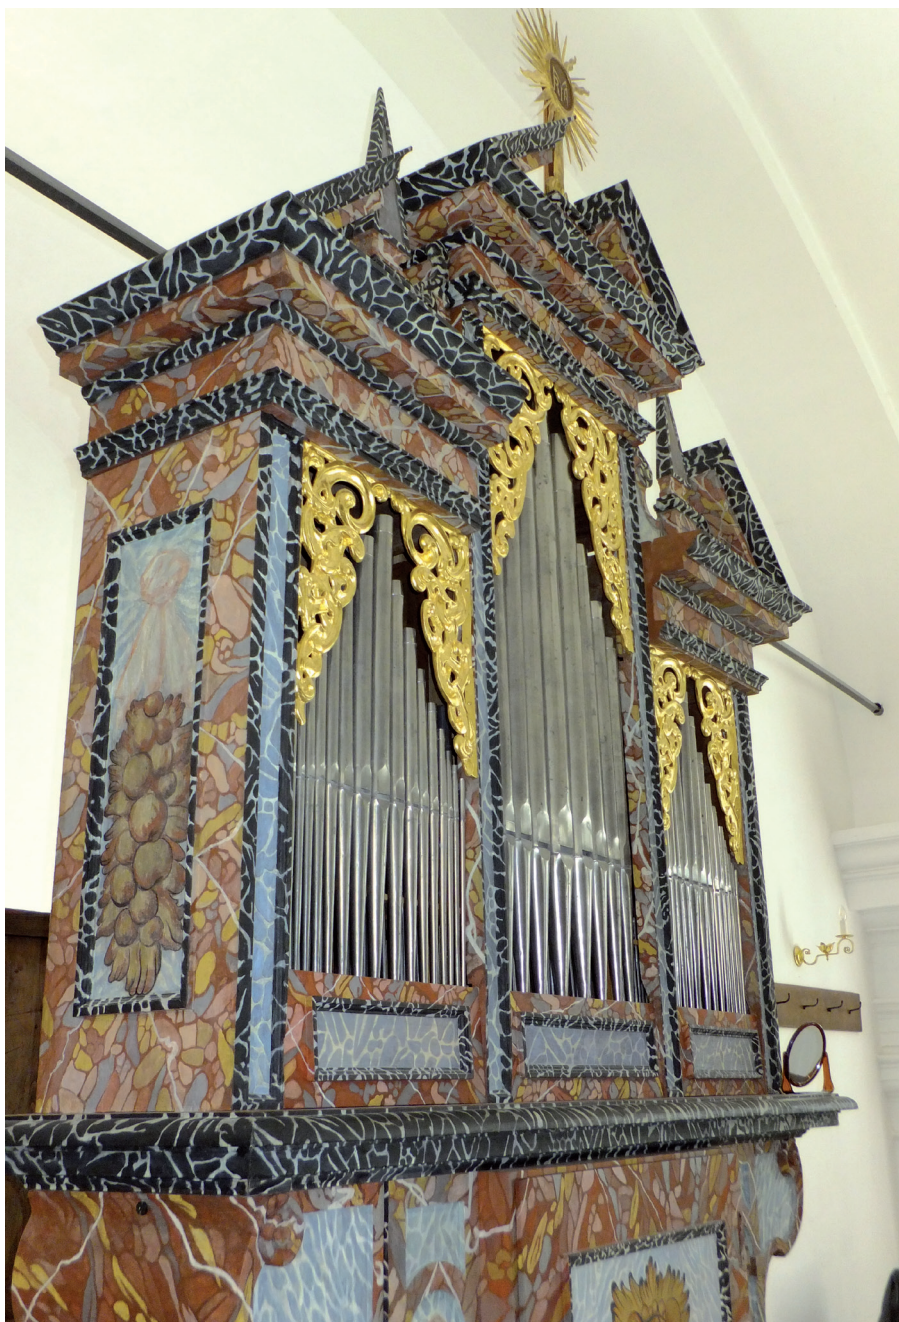
Slika 34. Detalj orgulja nakon restauracije

Male orgulje s pet registara, prvotno građene za varaždinsku isusovačku crkvu (na sviralima se ističe godina 1644.), u crkvu sv. Florijana postavljene su oko 1780. godine. Inicijator obnove je prof. Zdenko Kuščer, ravnatelj Orguljaške zaklade „Don Petar Nakić“. Svirala je obnovila Umjetnička radionica Hefferer iz Zagreba, a kućište privatna restauratorska radionica Velimira Ivezića iz Varaždina.

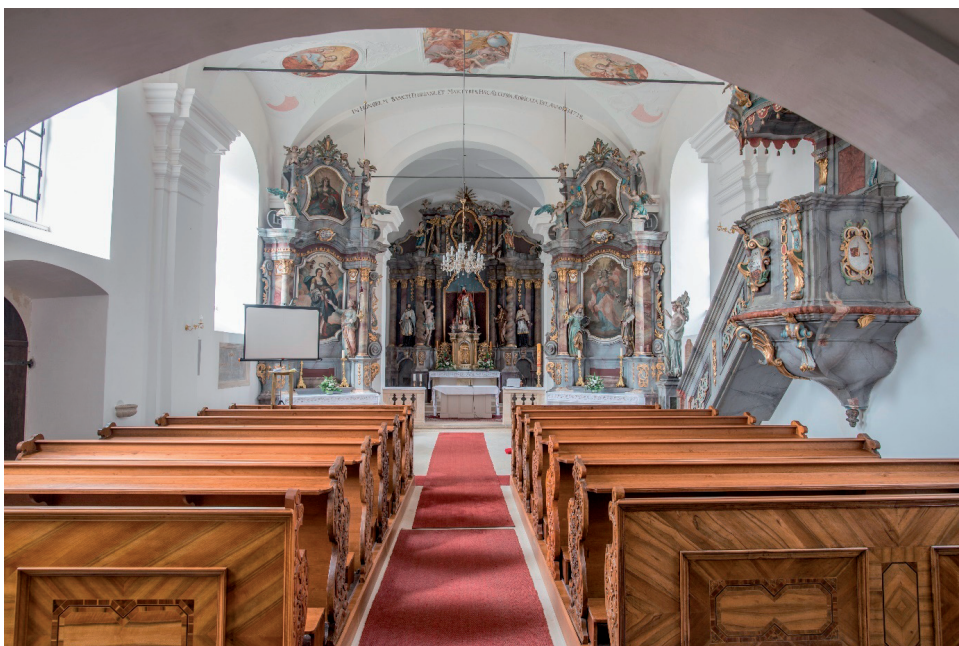
Slika 35. Unutrašnjost, pogled prema svetištu nakon radova

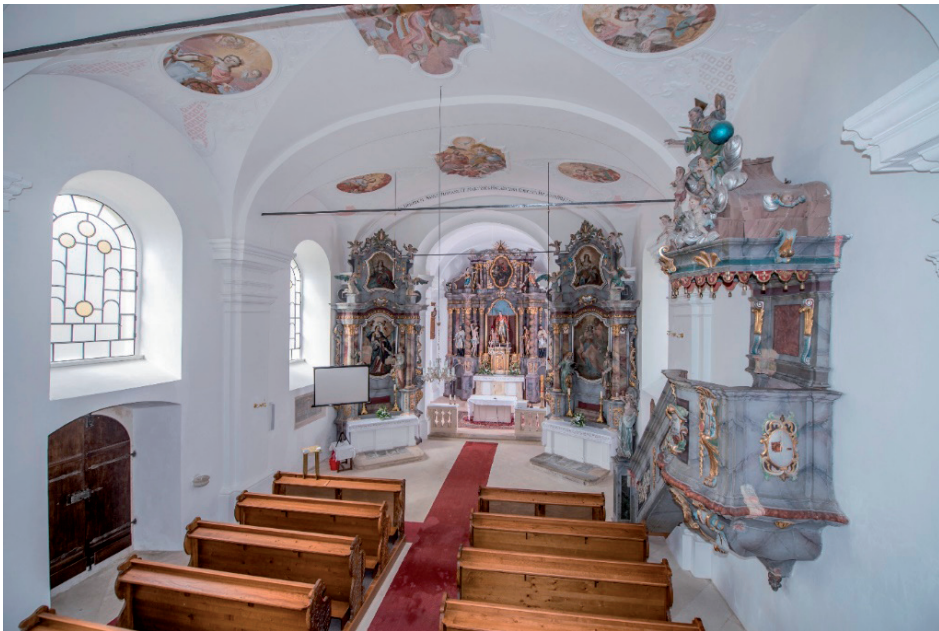
Slika 36. Unutrašnjost, pogled prema svetištu s pjevališta nakon radova

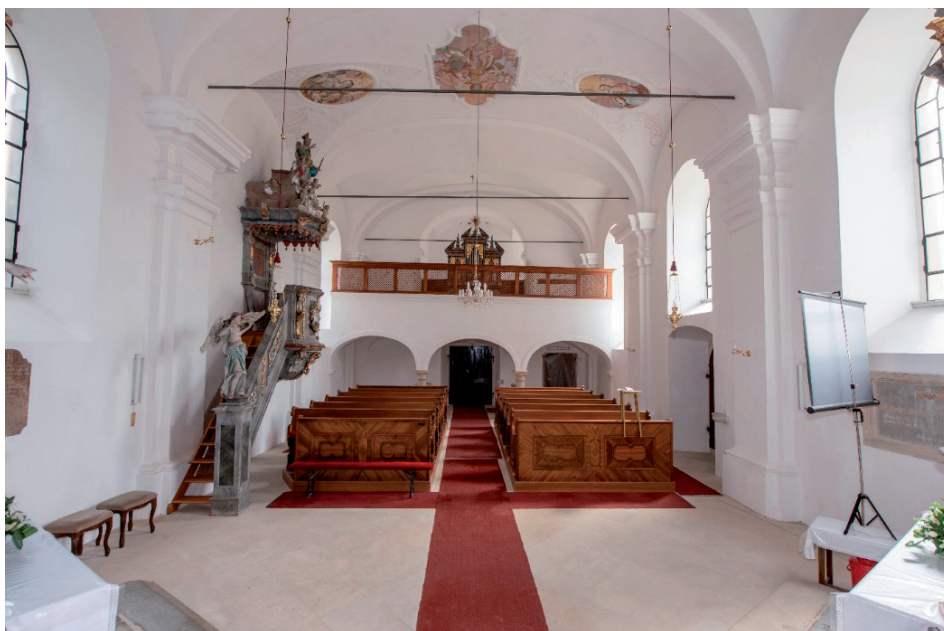
Slika 37. Unutrašnjost, pogled prema pjevalištu nakon radova
