Požari na plovilima

Fires on Vessels

Nenad Papić

Stručni rad / Professional paper
Rukopis primljen / Paper accepted: 15. 1. 2019.

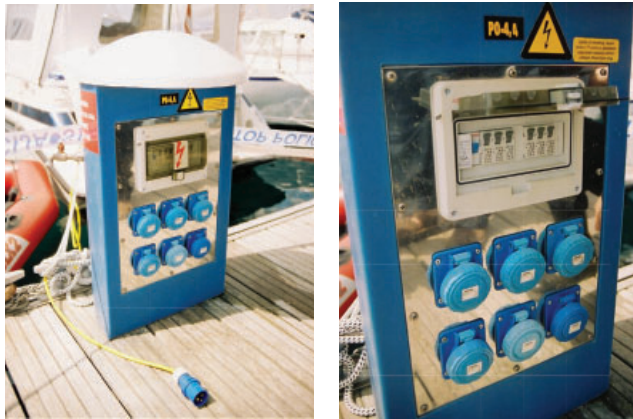
Slika 1. Opći i bliži izgled priključnog ormara u marini
Figure 1 General and close view of electrical cabinet in marina
Izvor: CFIV „Ivan Vučetić“, fotografije s očevida

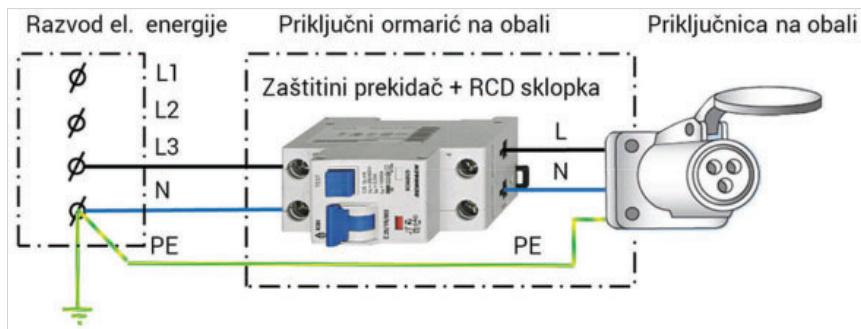
Slika 2. Spoj priključnice u priključnom ormariću na obali u marini
 Figure 2 Connection in the electrical cabinet in the marina
