Ciborij korčulanske katedrale: restauriranje ranorenesansnog projekta

Helena Ugrina

Izvorni znanstveni rad /
Original scientific paper

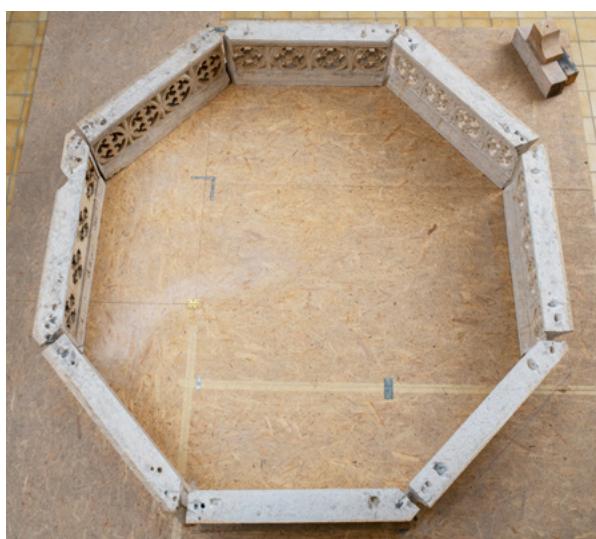
Međutim, nakon uklanjanja crne kore i tek površinskog uklanjanja cementnih sljubnica, pokazala su se teška oštećenja konstrukcije. Zato je pozvan statičar koji je utvrdio izrazitu nestabilnost kamenih elemenata krovnog dijela ciborija¹⁹ (sl. 3). Kameni elementi međusobno su spojeni željeznim sponoma koje drže u ravnoteži sustav konstrukcije opterećen horizontalnim komponentama sile od vlastite težine, a posebno su važne kao obrana od potresa. Željezne spone su nekvalitetno izvedene i teško oštećene korozijom. Jedna spona je potpuno popustila i izazvala

4. Split, radionica Odsjeka za kamenu plastiku, demontirani kameni elementi ciborija (fototeka HRZ-a, snimila H. Ugrina, 2016.)
Split, workshop of the Section for Stone Sculpture, ciborium, disassembled stone elements (HRZ Photo Archive; H. Ugrina, 2016)

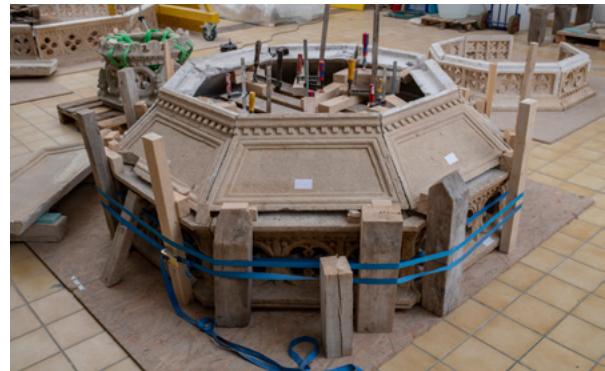
13. Split, radionica Odsjeka za kamenu plastiku, analiziranje klesanih elemenata, ispitivanje izvorne geometrije montažom i fotografiranje (fototeka HRZ-a, snimila H. Ugrina, 2019.)
Split, workshop of the Section for Stone Sculpture, analysis of carved elements, examination of the original geometry using assembly and photography (HRZ Photo Archive; H. Ugrina, 2019)

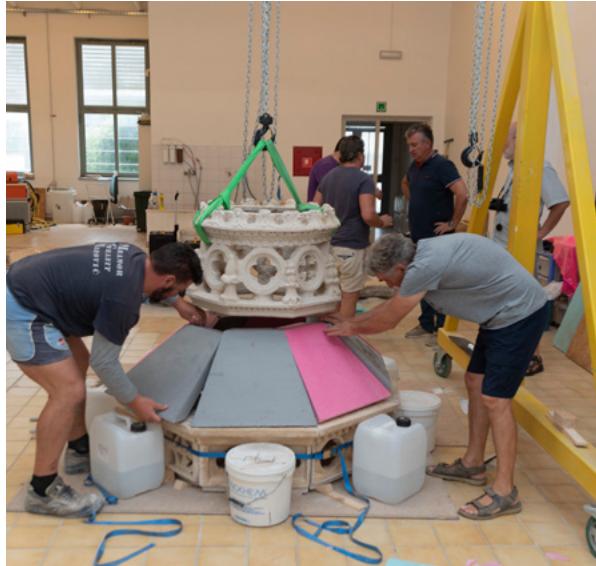
14. Split, radionica Odsjeka za kamenu plastiku, probna montaža drugog kata (fototeka HRZ-a, snimio J. Kliska, 2019.)
Split, workshop of the Section for Stone Sculpture, trial installation of the second tier (HRZ Photo Archive; J. Kliska, 2019)

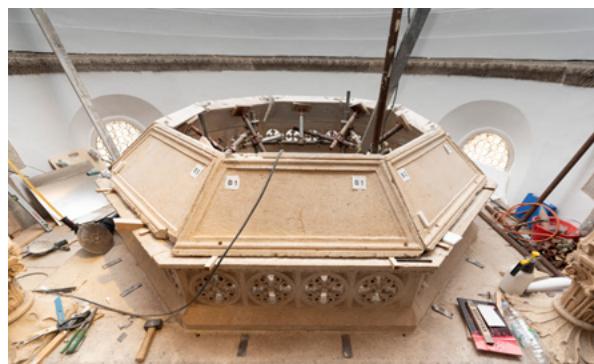
17. Korčula, katedrala sv. Marka, montaža prvog kata ciborija (fototeka HRZ-a, snimio P. Gamulin, 2019.)
Korčula, Cathedral of St. Mark, ciborium, assembly of the first tier (HRZ Photo Archive; P. Gamulin, 2019)

Odluka da se gornji dio ciborija rekonstruira onako kako je bio izведен u 15. stoljeću, donesena je nakon valorizacije izvornoga projekta, izvedenog stanja, preinake potkraj 18. stoljeća i zatečenog stanja konstrukcije.
