KAMENI OLTAR IZ CRKVICE SV. JURJA U STRAŽEVNIKU KOD PRAŽNICA NA OTOKU BRAČU *KONZERVATORSKO-RESTAURATORSKI ZAHVAT*

Klesarstvo i graditeljstvo, Pučišća, 2020., br. 1-2

Stručni rad

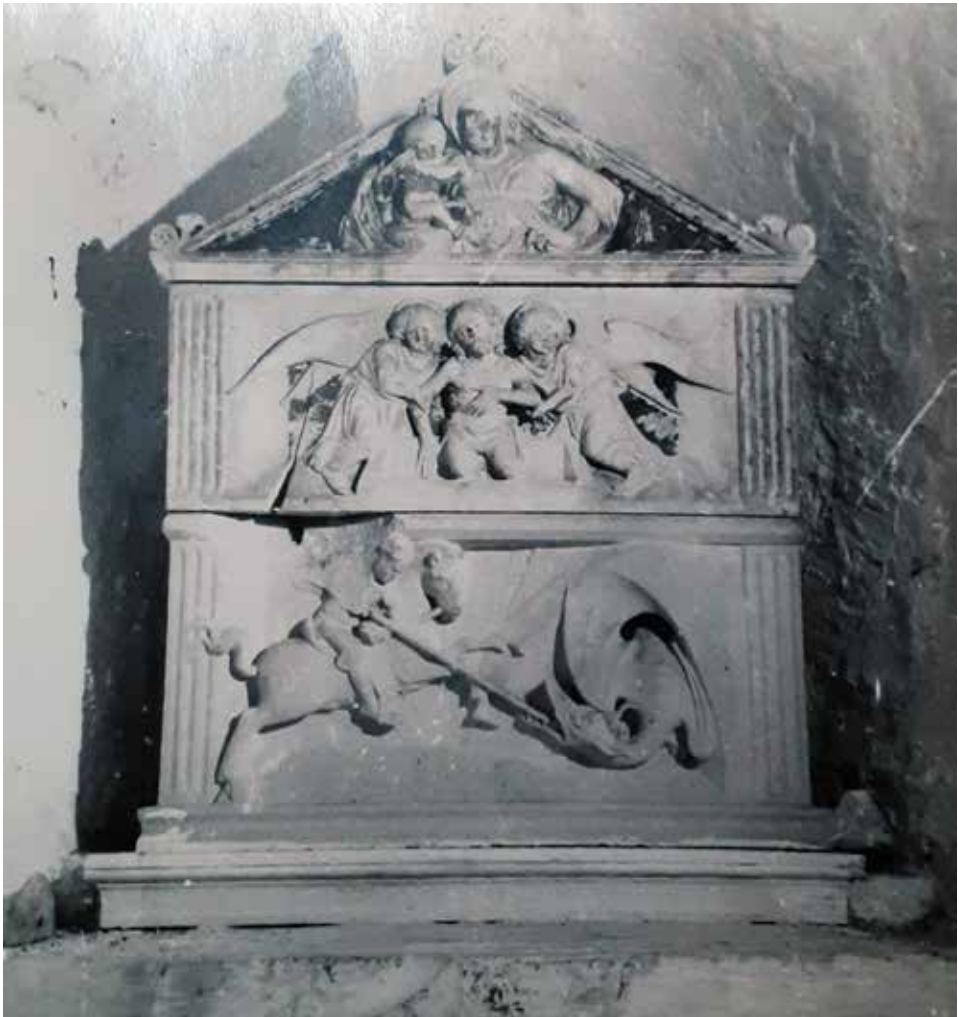
Oltar crkvice sv. Jurja, 1957. (Konzervatorski odjel u Splitu)

Usporedbom fotografija snimljenih sredinom 20. stoljeća sa sadašnjom situacijom vidljivo je rapidno propadanje slikanog sloja kroz proteklo vrijeme i taj je sloj sačuvan na manjem dijelu površine. Cjelokupna površina oltara prekrivena je slojem prašine, a na vanjskim plohama zabata zatečena su onečišćenja žbukom i bojom koja su nastala prilikom popravaka crkve.

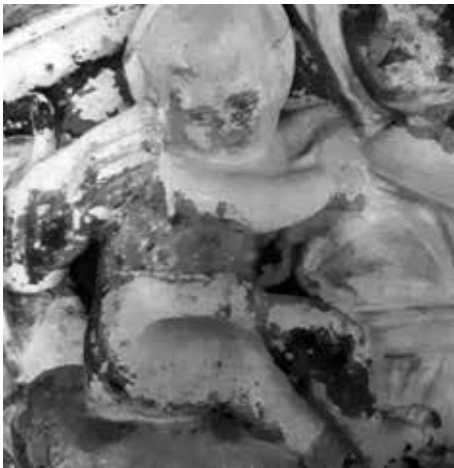
*Figura Djeteta s ostacima pigmenta, 1957.
(Konzervatorski odjel u Splitu)*

Djeteta sačuvani su ostaci ružičaste boje, kao i boja na očima i usnama obje figure. Na Marijinoj draperiji vidljivi su tragovi zelene boje, dok je na uvučenom dijelu reljefa na spoju draperije i kose pronađen mali dio površine plave boje.

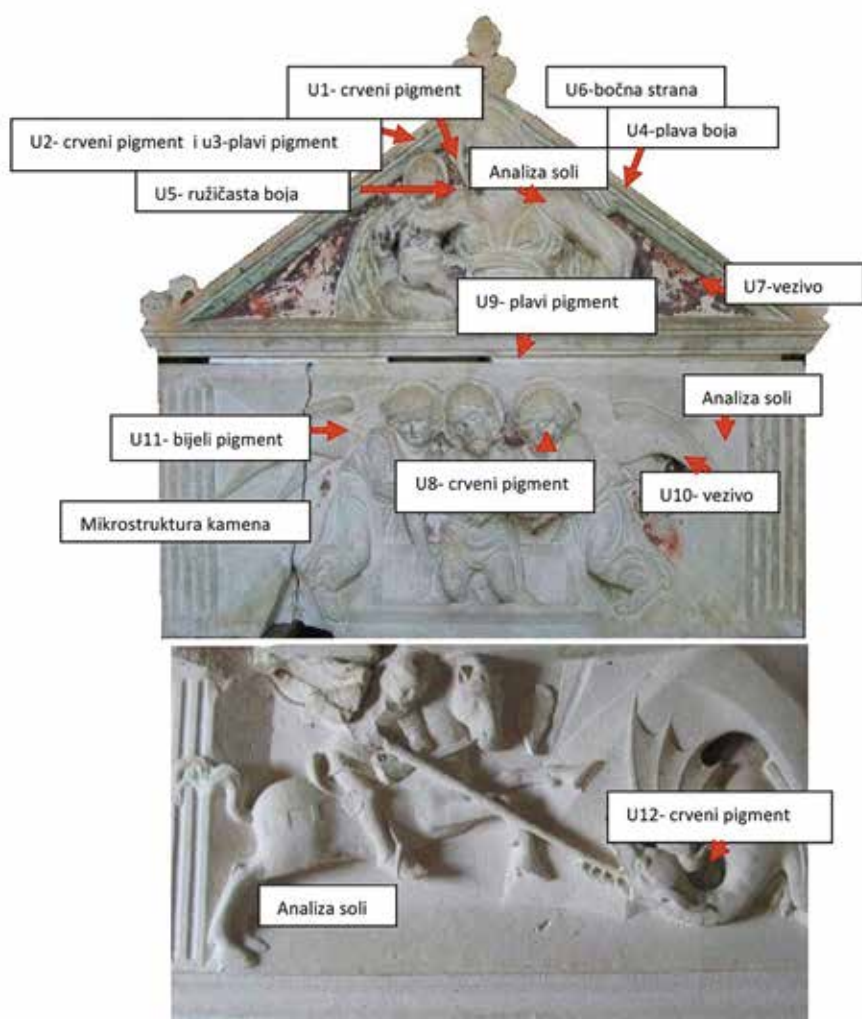
Mjesta uzorkovanja kamenog oltara

Za provođenje dijagnostičkih ispitivanja uzeta su 3 uzorka soli s karboksilnom metil celulozom, 1 uzorak kamena za proučavanje mikrostrukture i 12 uzoraka za određivanje vrsta pigmenta i veziva, a mjesta uzorkovanja prikazana su na grafičkom prilogu.

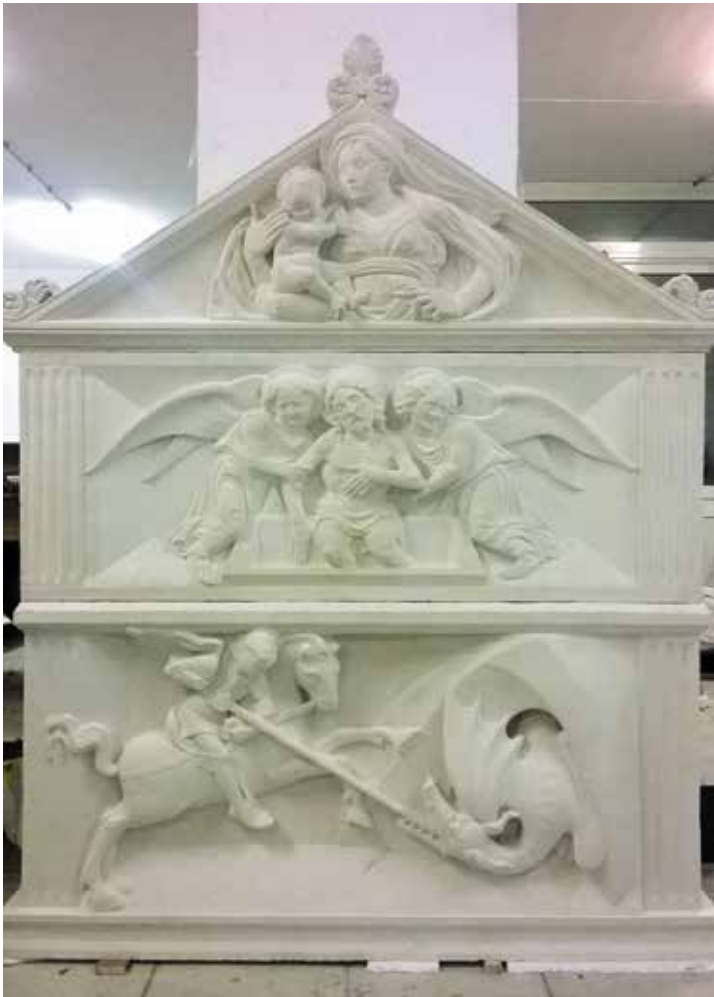
Replika oltara montirana u cjelinu

Prilikom konzervatorsko-restauratorskog zahvata planirana je i izrada replike u svrhu muzealizacije. Stoga je cjelokupna površina slikanog sloja konsolidirana 2-postotnom otopinom Paraloida B-72 u acetonu u dva nanosa, kako bi se spriječilo njegovo odvajanje prilikom skidanja gume za otisak. Taj je postupak odabran temeljem izrađenih probi uzimanja otiska na maloj površini reljefa jer se slikani sloj podizao zajedno s gumom.

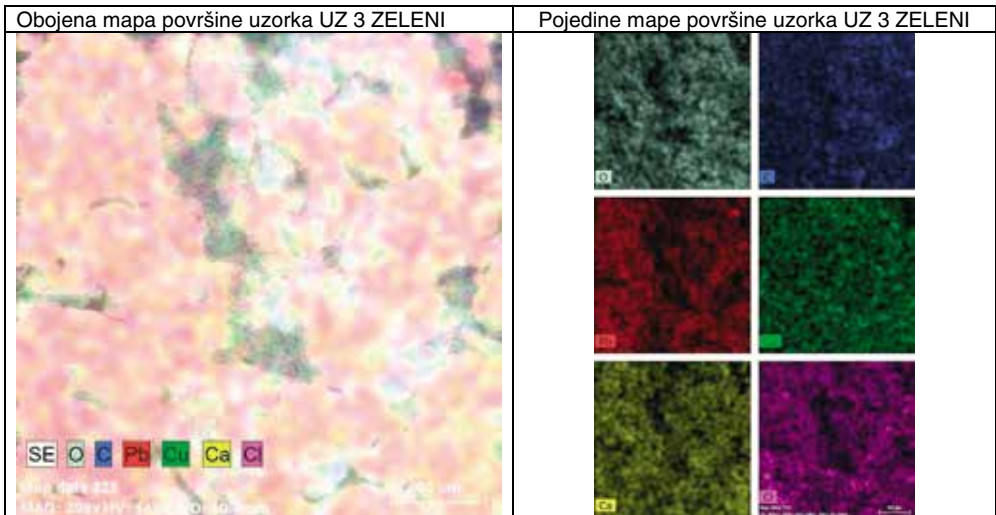
UZ 3 ZELENI

w /%	Mjerenje 1	Mjerenje 2	Mjerenje 3
w(Cu) /%	35,55	24,30	28,37
w(C) /%	23,95	20,43	18,29
w(O) /%	21,60	17,43	21,22
w(Pb) /%	9,42	19,53	16,00
w(Ca) /%	5,82	11,20	8,09
w(Cl) /%	3,66	7,11	8,03

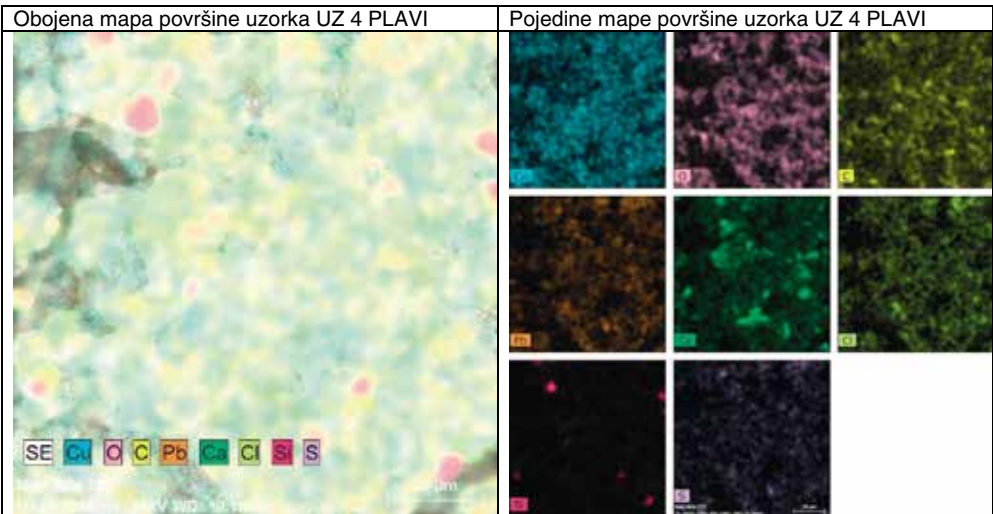
UZ 4 PLAVI

w /%	Mjerenje 1	Mjerenje 2	Mjerenje 3
w(Cu) /%	41,78	52,89	73,73
w(O) /%	29,37	30,29	16,19
w(C) /%	19,48	14,48	14,98
w(Ca) /%	7,08	2,00	2,11
w(Pb) /%	2,29	-	0,07
w(S) /%	-	0,27	
w(Si) /%			0,74

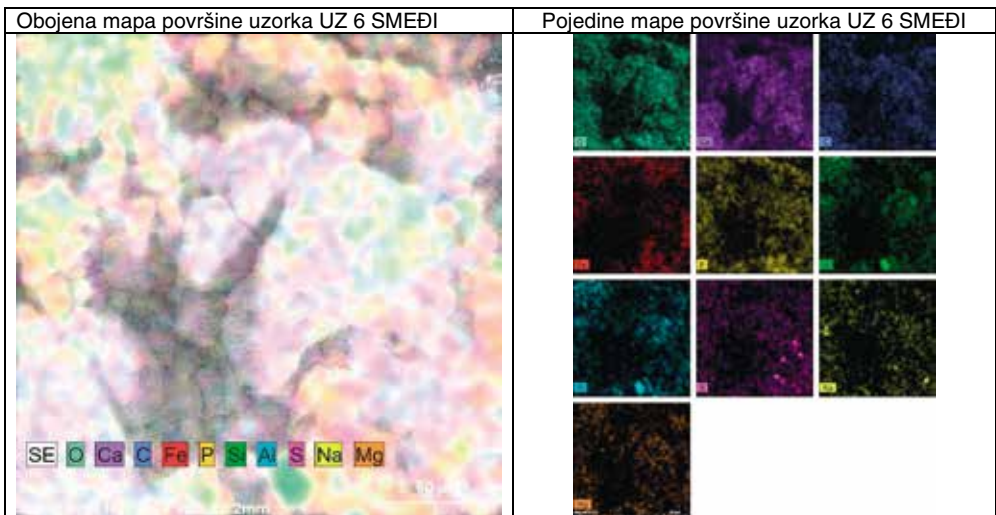
UZ 6 SMEDI

w /%	Mjerenje 1	Mjerenje 2	Mjerenje 3	Mjerenje 4
w(O) /%	44,43	49,78	32,07	25,51
w(Ca) /%	34,63	33,97	21,77	64,74
w(C) /%	10,30	11,20	6,76	8,75
w(Fe) /%	5,88	1,85	30,24	-
w(P) /%	4,63	1,62	4,77	-
w(Si) /%	1,40	0,50	1,70	-
w(Al) /%	0,49	-	0,58	-
w(K) /%	0,45	-	-	-
w(Na) /%		0,39	-	-
w(Mg) /%		0,31	-	-
w(Cl) /%	-	-	0,84	-
