PRIMJENA ICK AEROSNIMAKA ZA UTVRĐIVANJE OŠTEĆENOSTI ŠUMA NA PODRUČJU UŠP GOSPIĆ

APPLICATION OF COLOUR INFRARED AERIAL PHOTOGRAPHS FOR THE ASSESSMENT OF FOREST DAMAGE IN THE GOSPIĆ FOREST ADMINISTRATION

Renata PERNAR*, **Mario ANČIĆ***, **Ante SELETKOVIĆ***

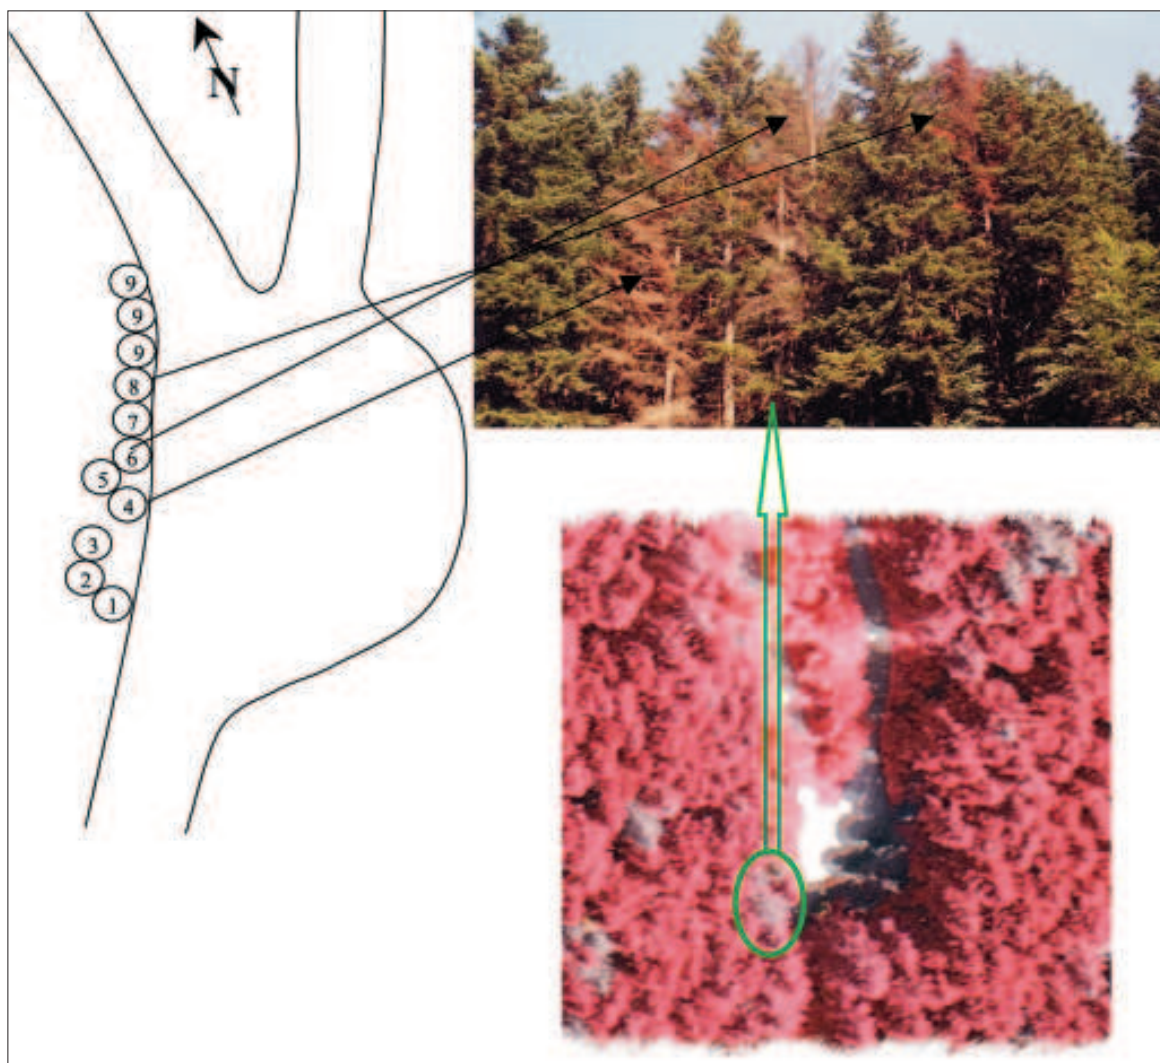
Slika 3. Terenska skica stajališta (plohe za testiranje), fotografija stabala na terenu, opisni dio fotointerpretacijskog ključa i primjer identificiranih stabala na ICK aerosnimkama

Uprava šuma područnica: Gospić			
Gospodarska jedinica: Crno jezero			
Stajalište 2.			
Predjel Rastovke			
Broj stabla <i>Tree number</i>	Vrsta drveća <i>Tree species</i>	Ocjena oštećenosti (%) <i>Damage</i>	Opis – Description
1	Jela – <i>Silver fir</i>	20	Vrh dobar, suhe grančice uz deblo
2	Jela – <i>Silver fir</i>	25	Kloroza u vrhu, mladi vršni izbojci
3	Jela – <i>Silver fir</i>	10	Dobra boja, zdravo
4	Jela – <i>Silver fir</i>	100	
5	Jela – <i>Silver fir</i>	50	Kloroza, osutost u vrhu, imela, suhe grane (crvene)
6	Jela – <i>Silver fir</i>	100	Bez iglica, skelet
7	Jela – <i>Silver fir</i>	40 - 50	Osutost grančica, odumiranje grančica
8	Jela – <i>Silver fir</i>	100	Crvene iglice
9	Jela – <i>Silver fir</i>	40 - 50	Više jela zajedno

Na područjima predviđenim za aerosnimanje odabirana su stabla za koja se pretpostavljalo da će se sa velikom sigurnošću moći pronaći na aerosnimkama. Svakom odabranom stablu ocijenjen je stupanj oštećenosti i skiciran položaj u odnosu na prepoznatljive okolišne topografske detalje na posebnoj skici. Posebno karakteristična stabla ili skupine stabala snimljeni su u svrhu dokumentiranja njihovog izgleda, te kasnijeg uspoređivanja s načinom preslikavanja tih stabala na aerosnimkama (Slika 3).

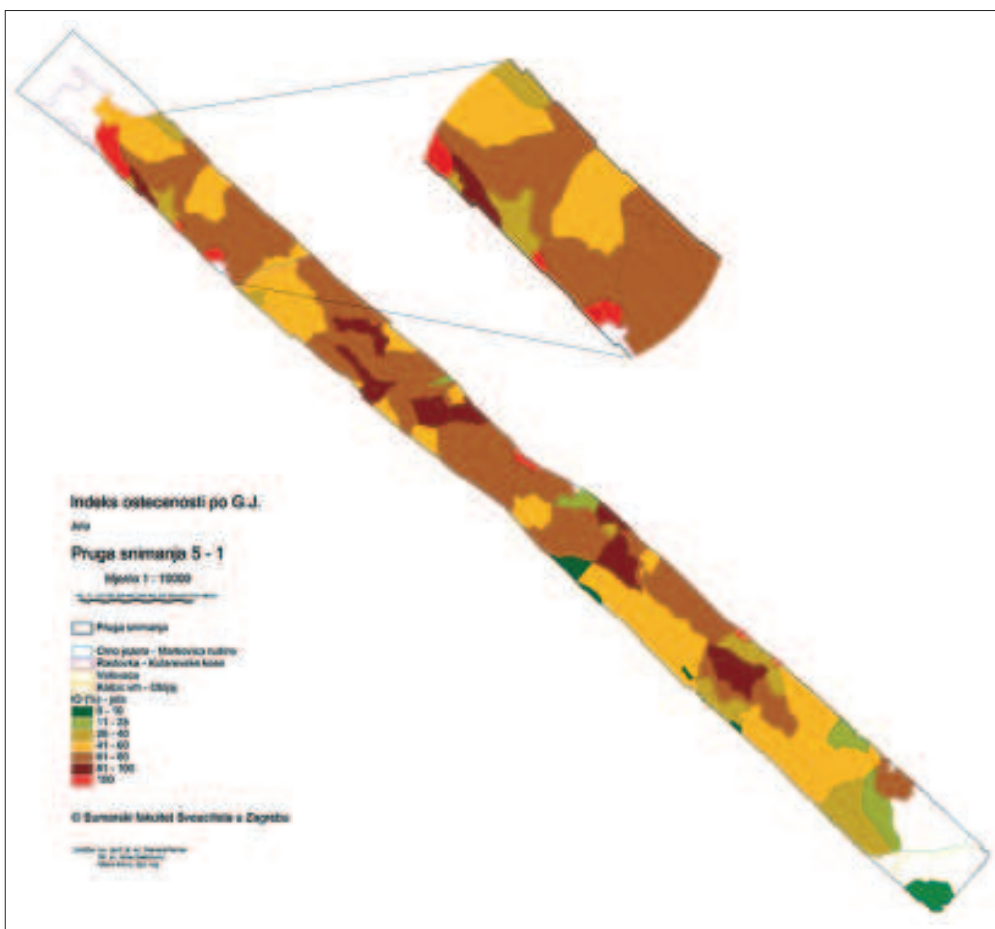
Slika 17. Primjer tematske karte (indeks oštećenosti za jelu – Pruga 5)
 Figure 17 Example of thematic map (damage index for silver fir – Strip 5)

prijelazu male i srednje oštećenosti. Što se tiče jele indeks oštećenosti (IO) za područje Like iznosi 61,96 %, odnosno, taj postotak stabala jele na snimljenom području nalazi se u stupnju oštećenosti 2.1 i većem. Od 61,96 % stabala svrstanih u stupanj 2.1. i veći, prosječno oštećeno stablo (SO₁) iznosi 46,79 % i može se svrstati u stupanj oštećenosti 2.2. Na cijelom području
