# KONZERVATORSKO-RESTAURATORSKI RADOVI NA FONTANI U STROSSMAYEROVU PARKU U SPLITU

ELA MRDULJAŠ KUTLAČA  
Kvinar d.o.o.  
Mile Gojsalić 27  
21312 Podstrana, HR  
ela.m.k@kvinar.hr

*U članku se donosi opis konzervatorsko-restauratorskih radova na kamenoj fontani u Strossmayerovu parku u Splitu s početka 20. stoljeća. Park i fontana važan su dio grada zbog svoje očuvanosti izvornih elemenata i gabarita.*

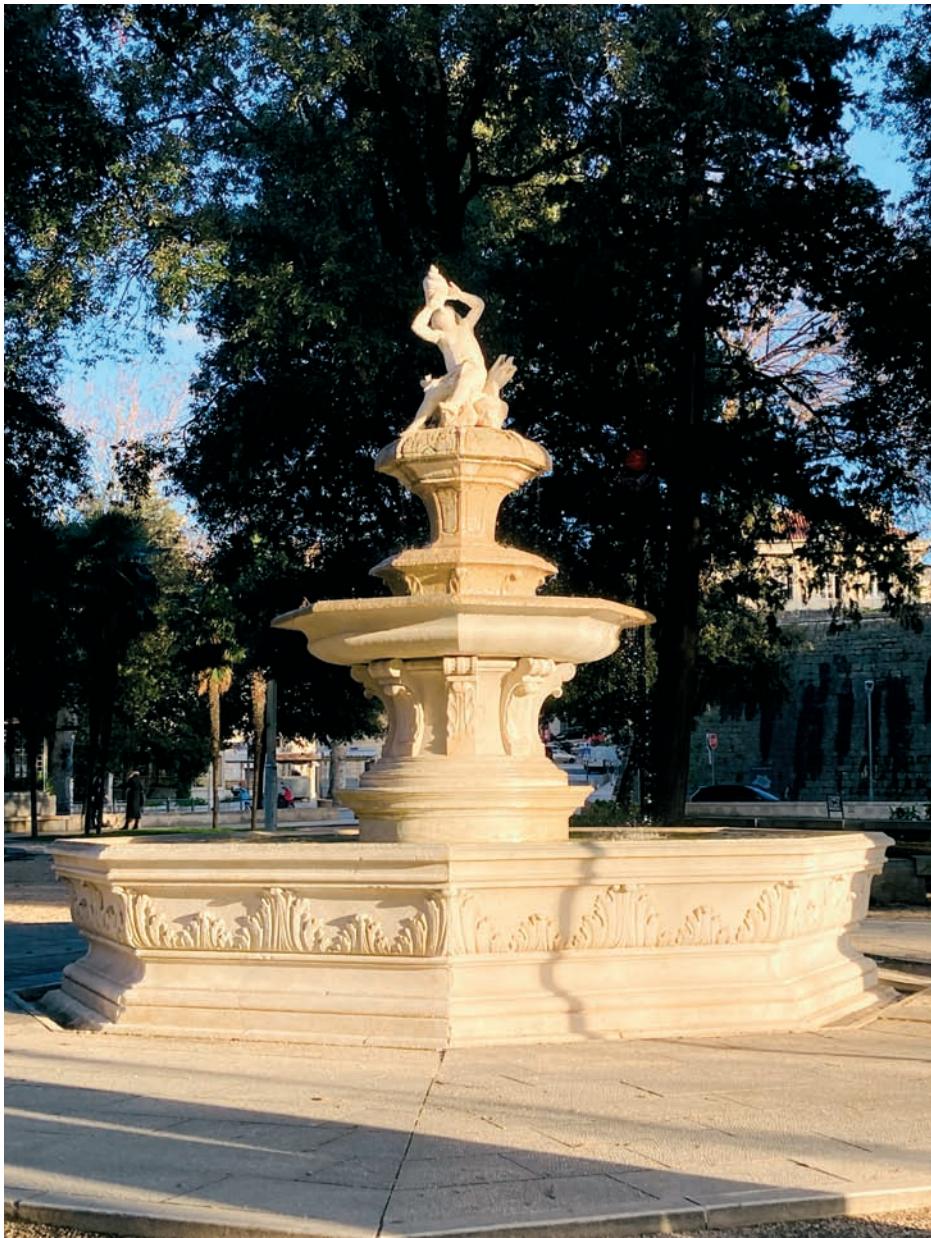
*Slika 26. Fontana sa skulpturom putta nakon provedenih konzervatorsko-restauratorskih zahvata  
2020. godine*

Fontana je sama po sebi mjesto gdje je kamen stalno u uvjetima vlage, idealan prostor za razvoj mikroorganizama i ostalih štetnih procesa. Kako bi se u budućnosti spriječilo propadanje kamena, potrebno je površinu adekvatno zaštititi. To se radi nanošenjem hidrofobne zaštite, posebno namijenjenoj sastavu kamena koji je izložen atmosferilijama. Nanošenjem hidrofobne zaštite površina kamena postaje vodonepropusna, ali mora biti parapropusna. Hidrofobiranjem se sprečava prodor vlage u unutrašnjost kamena, a samim time i aktiviranje topljivih soli te obraštaj algama, mahovinama i lišajevima. Ujedno će ovaj tretman smanjiti lučenje crvene boje iz kamena koje je vidljivo najviše u gornjem dijelu fontane. U prethodnoj restauraciji to se pojavljivalo zbog korodiranja željezne vodovodne cijevi, međutim problem postoji i danas pa se može zaključiti da kamen u svom sastavu vjerojatno ima kemijskih elemenata koji mu daju takvu nijansu i pod utjecajem atmosferilija postaje vidljiva. Za hidrofobizaciju korišten je materijal Remmers Funcosil SNL.<sup>13</sup> Ovakvu vrstu zaštite za optimalne je rezultate potrebno obnoviti svakih nekoliko godina.
