Nataša Nefat, Marina Fernežir

Crkva sv. Jeronima u Humu – cjeloviti pregled radova i konzervatorsko-restauratorskih zahvata od otkrivanja zidnih slika do završne prezentacije

Rad donosi prvi cjeloviti pregled radova i konzervatorsko-restauratorskih zahvata nakon otkrivanja zidnih slika 1947. godine. Freske je otkrio Branko Fučić 1947., a jedini restauratorski zahvat na zidnom osliku izveo je Restauratorski zavod Hrvatske 1972. – 1973. godine. Njihovo je propadanje potaknulo cjeloviti konzervatorsko-restauratorski zahvat na crkvi koji se odvijao od 2014. do 2020. godine. U novom zahvatu, kojemu su prethodila povijesnoumjetnička, konzervatorska i laboratorijska istraživanja te izrada grafičke dokumentacije i restauratorskog elaborata, primijenjeni su suvremeni materijali i restauratorske tehnike kompatibilne s vrijednošću zidnih slika. Retuš, kao najznačajnija faza estetske i vizualne interpretacije, izveden je s ciljem revalorizacije zidnog oslika kao umjetničke kreacije i kao vrijednog povijesnog dokumenta. Posebna pažnja posvećena je očuvanju i boljoj čitljivosti pisanih i slikovnih grafiti, kao izuzetnog dokumenta za razumijevanje lokalne povijesti.

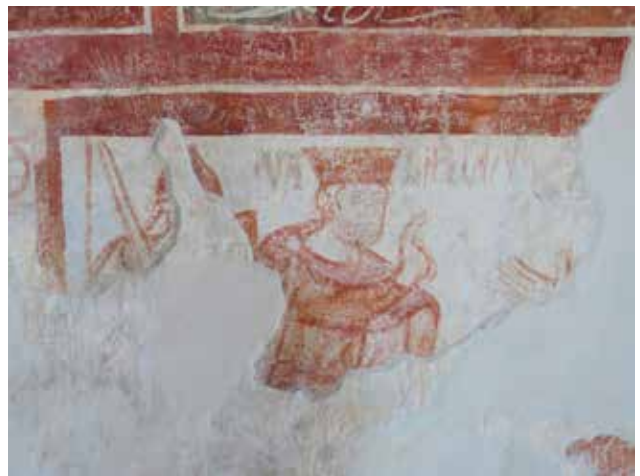
4 *Mučeništvo sv. Lovre*, detalj nakon restauracije (foto: N. Nefat, 2020.)

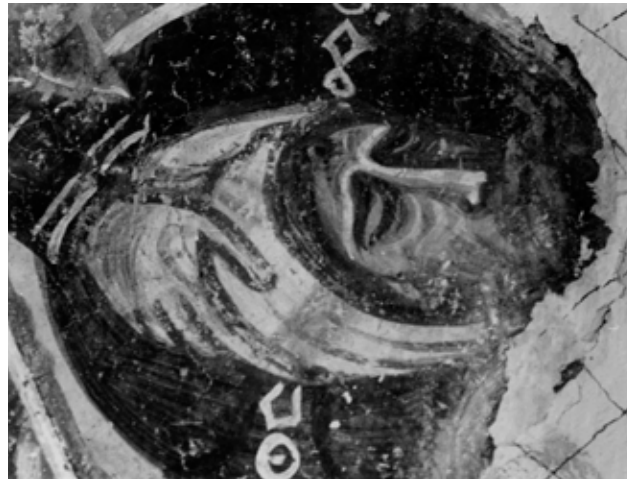
12 Polaganje u grob, detalj (foto: J. Vranić, fototeka KORi, 1955.)
Entombment, detail (photo: J. Vranić, KORi photo library, 1955)

nisu bili uklonjeni svi naliči, na prizorima *Polaganja u grob* i *Pohoda* oštećenja i manjkavosti u slikanom sloju su ista ona koja se kroz dokumentaciju mogu pratiti i slijedećih desetljeća. Nažalost, s fotografija se može zaključiti da su neka oštećenja na prizoru Svetog Antuna s početka 16. stoljeća nastala pri neopreznom skidanju naliča s izrazito fragilnog i praškastoga slikanog sloja (sl. 6). Također se uočava da je izvorni kolorit bio znatno intenzivniji, a crtež čitljiviji no što je zatečen pri obilasku terena 2008. godine i kasnije, što se osobito ističe na jasnim kontrastima inkarnata i draperija te svijetlih *lumeggiatura* (sl. 12, 13). Ostatci naliča nisu bili u cijelosti uklonjeni sve do 1973. godine.²⁴

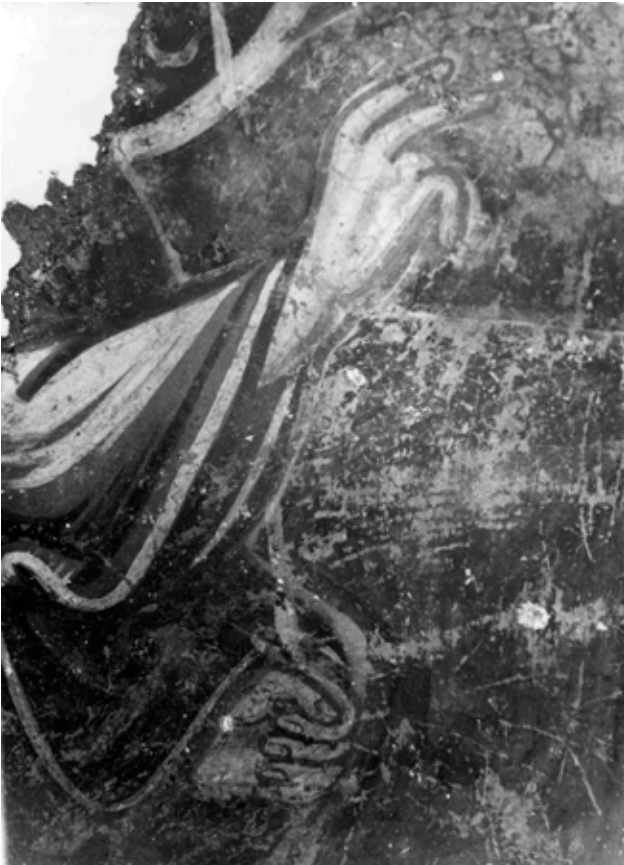
13 *Navještenje*, arhanđeo Gabrijel, detalj (foto: J. Vranić, fototeka KORi, 1955.)

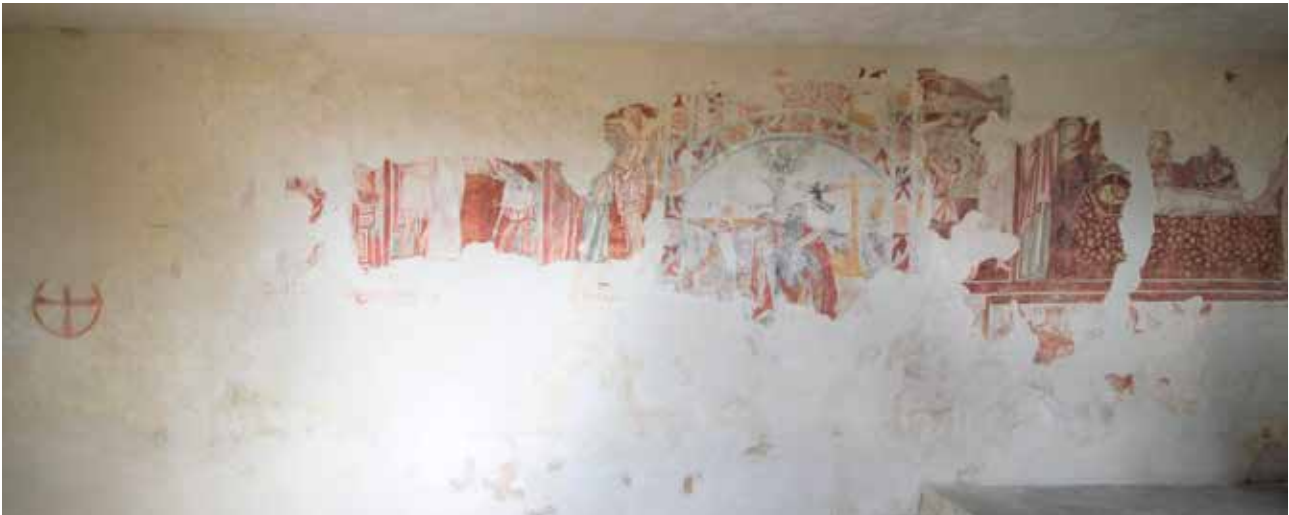
24 Zidna slika na sjevernom zidu nakon cjelovitoga konzervatorsko-restauratorskog zahvata (foto: M. Fernežir, 2020.)
Wall painting on the northern wall after comprehensive conservation and restoration treatment (photo: M. Fernežir, 2020)

Uklonjeni su neadekvatni opšavi od vapneno-kazeinske žbuke izvedeni u sklopu prijašnjih restauratorskih radova 1972. i 1973. godine. Uklanjanje je izvedeno pažljivo pomoću čekića i dljeteta uz oprušivanje rubova finim kistom. Prethodno su svi rubovi podlijepjeni 2-postotnom CMC (karboksimetil celulozom), proizvođača CTS iz Vicenze. Opšivanje rubova zidnih slika izvedeno je oker kvarcnim pijeskom, u omjeru 1:3, od čega je u jednoj mjeri pijeska 0,3 udjela činio vapneni drobljenac 0-1 granulacije. Opšiveni rubovi tonirani su vapnenim naličem. Istom žbukom izvedeno je zatvaranje manjih pukotina i lakuna na zidnom osliku. Manja oštećenja na romaničkom zidnom osliku zatvarana su i pomoću vapnenog drobljenca 0-1 granulacije u omjeru 1:2. Dublja oštećenja žbukana su bijelim vapnenim drobljencem granulacije 0-4 te gašenim vapnom u omjeru 1:3 (sl. 21).

Žbukanje velikih lakuna izvedeno je vapnenom žbukom. Prethodno su zidne slike zaštićene uz rubove japan papirom, 2-postotnom metil-celulozom (CMC) te prekrivene slojem najlona. Nakon zaštite oslika uklonjena je neadekvatna vapneno-gipsana žbuka iz kamenih fuga te postavljena žrtvena žbuka. Žbukanje je provedeno u nekoliko faza, a prethodila mu je izrada više probnih uzoraka prema uputama konzervatora, kako bi

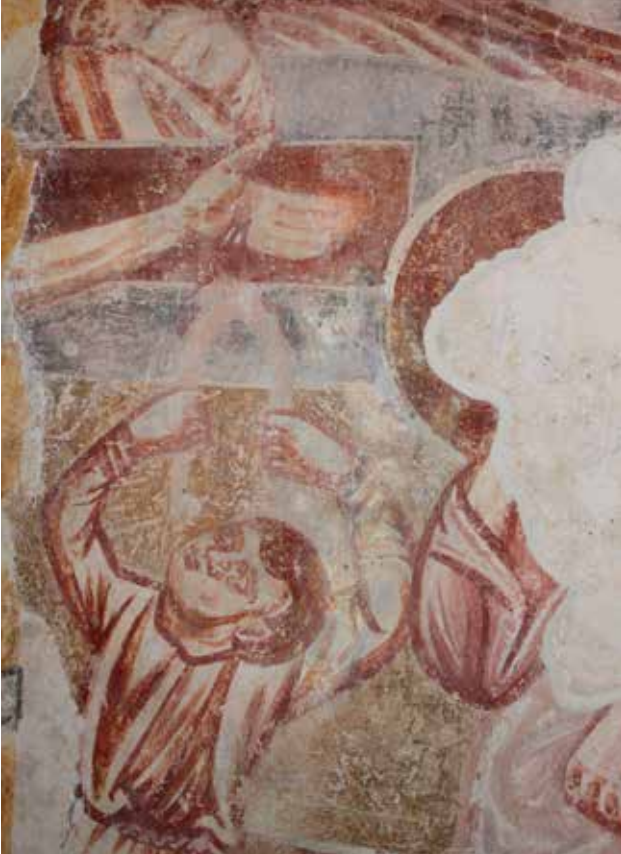
27 Skidanje s križa, detalj Kristove ruke nakon retuširanja (foto: M. Fernežir, 2020.)

izvedena je pomoću pigmenata marke *Kremer pigmente GmbH & Co. KG* vezanih 1-postotnom otopinom *Tylose*. Prednosti ovog veziva su u tome da je transparentno, otporno na akumulaciju prašine, starenjem ne mijenja boju i ostaje fleksibilno, otporno je na biološko i kemijsko propadanje te potpuno uklonjivo vodom. Retuš je izveden metodom mimetske i tonske reintegracije s manjim izmjenama, ovisno o karakteru oslika i vrsti oštećenja na pojedinim dijelovima oslika. Postavljan je lazurno, u dva do tri sloja, do postizanja odgovarajuće kromatike (sl. 25). Opći princip retuša zidnih slika u crkvi sv. Jeronima bio je prilagoditi intenzitet retuša oštećenosti izvornog oslika u neposrednoj blizini. Retuširana su samo oštećenja koja su prethodno zatvorena vapnenom žbukom, bez retuširanja oslika koji je izbljedio ili dijelom nedostaje na izvornom *intonacu* (sl. 26). U slučaju prikaza *Kristova Raspeća*, od kojega je sačuvan manji fragment na sjevernom zidu, treba spomenuti kako Kristova ruka nije rekonstruirana, već je blago tonirana jer nije bilo dovoljno grafičkih elemenata za rekonstrukciju crteža (sl. 27). Rekonstrukcija je izvedena kod prstiju arkandela Gabrijela gdje je bilo dovoljno podataka zbog čitljivog preklapanja obrisnih linija izvedenih crvenim tonom (sl. 28). Crveni oslik, koji je kao podložni ton prisutan duž cijeloga zidnog oslika, također je retuširan u skladu s okolnom očuvanošću oslika (sl. 29). Posvetni križ s lijeve strane zidnog oslika retuširan je na mjestima gdje je oslik nedostajao, na takav način da oblik bude čitljiv bez prekida. Crveni te crveno-narančasti tonovi dobiveni su pomoću pigmenata *terra di siena*, *cadmium rot* te *cadmium rot dunkel*. Po potrebi

dodavan je zlatni oker, tamni oker i drugi pigmenti. Zeleni tonovi dobivani su pomoću zelenoga zemljanog pigmenta *veroneser grüne erde* te i *böhmische grüne erde* uz doradu odgovarajućim pigmentima. Veća oštećenja unutar zidnog oslika s početka 16. stoljeća na sjevernom zidu tonirana su neutralnim oker-smeđim tonom (sl. 30). Veće plohe na kojima je nedostajao izvorni slikani sloj, kako je navedeno, oličene su toniranim vapnenim naličjem u dva do tri sloja. Vapneni nalič toniran je pigmentima *umbra natur*, *umbra natur grünlich*, *siena natur italienisch*, *siena natur französisch*, *titan natur*, *französische ocker* te *goldocker*. Ton lakuna izveden je na takav način da kromatski ima hladniji ton od podložnog sloja (toniranoga vapnenog premaza) zidne slike, čime se postiglo prevladavanje boja same slike. Za toniranje većih lakuna izbjegavalo se dodavati crni pigment jer njegovom upotrebom tonirani vapneni nalič gubi kromatski intenzitet dobiven pomoću ostalih pigmenata. Iz istog razloga crni pigment nije upotrebljavan ni za pripremu ostalih tonova pri retušu zidnog oslika.

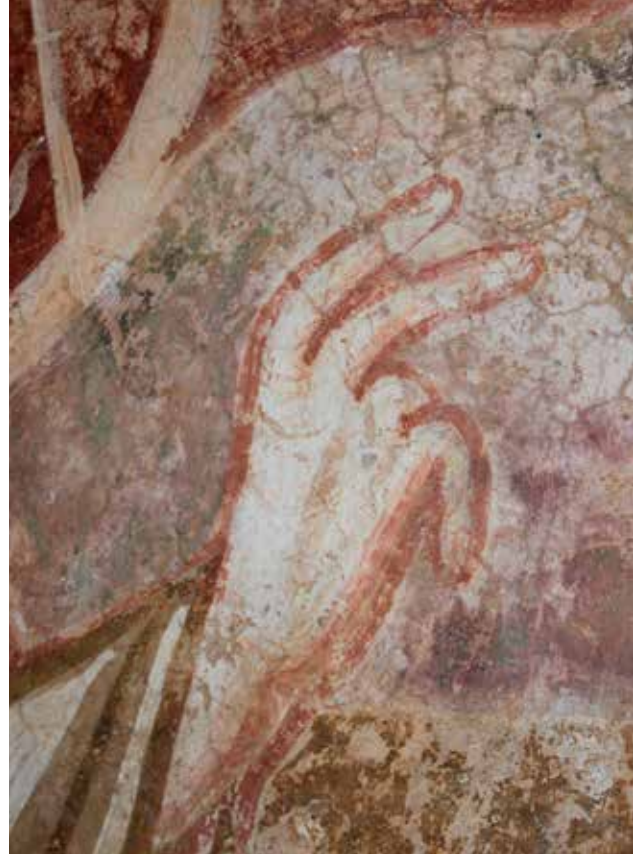
28 Trijumfalni luk, detalj ruke arhanđela Gabrijela, rekonstrukcija oslika (foto: M. Fernežir, 2020.)

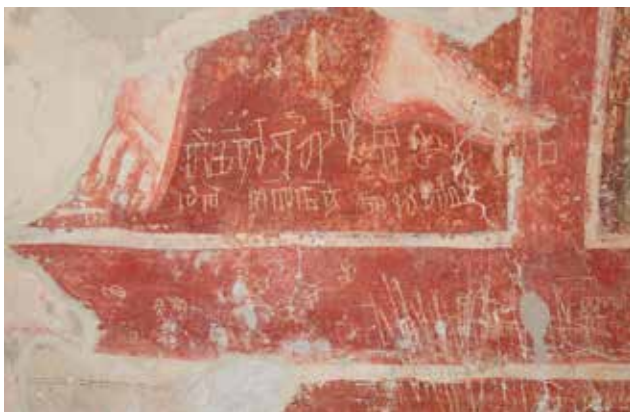
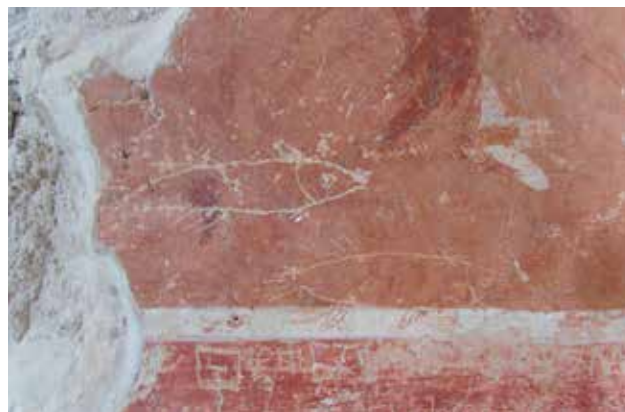
32 Sjeverni zid, *Skidanje s križa* – glagoljski grafit (foto: M. Fernežir, 2017.)
Northern wall, *Deposition* – Glagolitic graffito (photo: M. Fernežir, 2017)

33 Sjeverni zid, *Polaganje u grob* – grafit s prikazom ribe (foto: N. Nefat, 2018.)
Northern wall, *Entombment* – graffito representing a fish (photo: N. Nefat, 2018)

revalorizacije zidnog oslika s prikazanom ikonografijom, kao umjetničke kreacije i kao vrijednoga povijesnog dokumenta (sl. 31). Posebna pažnja posvećena je povećanju očuvanja i boljoj čitljivosti pisanih i slikovnih grafita, kao izuzetnog dokumenta za razumijevanje lokalne povijesti (sl. 32-33). Dostupnost široj javnosti u ovom segmentu očuvanja kulturne baštine vrlo je važna jer omogućava turističko i edukativno obilaženje zidnih slika u crkvi sv. Jeronima u Humu, a na taj način restauracija dobiva puni smisao.
