# Konzervatorsko-restauratorski radovi na zidnim slikama u kapeli Uznesenja Blažene Djevice Marije u crkvi sv. Antuna Pustinjaka u Slavetiću: pristupi problemu prezentacije zidnog oslika

**Ključne riječi:** Slavetić, župna crkva sv. Antuna Pustinjaka, zidni oslik, 18. stoljeće, *Kalkmalerei*, problemi prezentacije

U tekstu je riječ o konzervatorsko-restauratorskim radovima na zidnom osliku u bočnoj kapeli Uznesenja Blažene Djevice Marije u crkvi sv. Antuna Pustinjaka u Slavetiću, koji su izvedeni u razdoblju od 2012. do 2015. godine. Oslik prekriva cjelokupan prostor kapele, a tijekom čišćenja oslika od naknadnih naliča i sloja glet-mase kojima je bio u potpunosti prekriven, ustanovljena je njegova izuzetno loša očuvanost, što je dovelo u pitanje opravdanost postupka. Nakon odluke da se oslik očisti, kao završna faza radova na njemu je izveden retuš slikanog sloja koji je obuhvatio gotovo čitavu površinu oslika. Težište radova u kapeli Uznesenja Blažene Djevice Marije bilo je usmjereno na prezentiranje prostora crkve u cjelini, što se nakon čišćenja zidnog oslika u pokrajnjoj kapeli sv. Ane, izvedenog tijekom 2016. godine, pokazalo kao ispravan pristup prezentaciji čitavog prosto

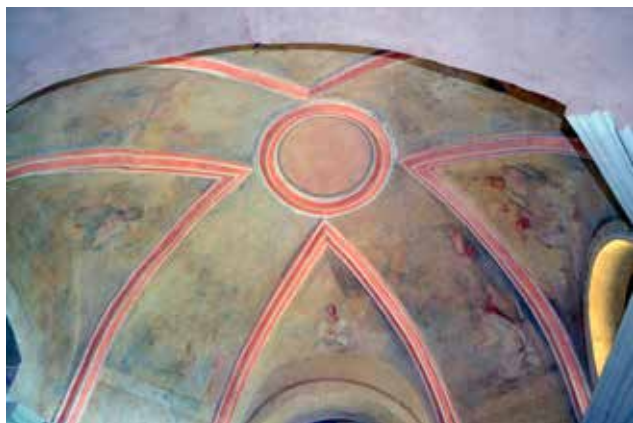
18 Pogled na svod kapele nakon radova (foto: L. Košćević, 29. 8. 2015.)  
View of the north-eastern part of chapel walls (photo: L. Košćević, 31 August 2015)

Četvrta mogućnost je i ostvarena. Opseg i količina retuša izvedenog u kapeli mogu se činiti neopravdanim, jer skoro da nema dijela oslika na kojem on nije izveden. Nakon razmatranja metoda retuširanja i tijekom pripremnih radova na svodu odlučeno je da pristup bude stupnjevit, to jest da početno povezivanje oblika i tonova te fragmenata figurativnih dijelova bude smjernica za daljnji rad, kao i da promatranje i prosuđivanje pojedinih etapa prilikom izvođenja retuša odredi eventualni nastavak odnosno prestanak intervencija. Tijekom izvedbe tog postupka pokazalo se da treba nastaviti s intervencijom, dok se ne smiri mrljavost podloge i dokle god povezivanje dijelova na ostacima figurativnog oslika ponegdje pojašnjava sadržaj prikaza, što je omogućavalo nastavak intervencije baziran na tim novim spoznajama. Retuš koji je izveden na zidovima kapele, a koji je lazuram pokrio gotovo čitav izvorni slikani sloj nametnuo se kao jedino moguće rješenje i rezultat je dogovora s nadležnim Konzervatorskim odjelom.

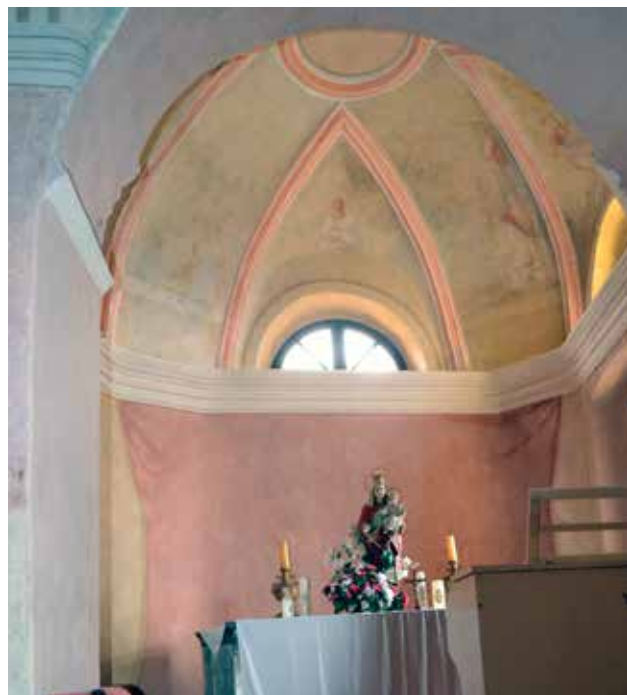
19 Pogled na prostor kapele nakon radova (foto: L. Košćević, 14. 12. 2015.)  
View of the chapel after treatment (photo: L. Košćević, 14 December 2015)

Kako je retušem obuhvaćena gotovo čitava površina oslika, tijekom izvođenja radova neprestano je iznova i iznova propitivano je li pristup njihovom izvođenju ispravan sa stanovišta struke i imaju li zahvati alternativu, treba li ih uopće izvoditi ili ne. U promišljanje navedene problematike bilo je uključeno i razmatranje viđenja korisnika i/ili posjetitelja prostora koji ga doživljavaju drugačije od osoba iz struke čiji je posao zaštita i očuvanje kulturne baštine. Pri donošenju odluka o pristupu i načinu prezentacije nekog prostora to nije najznačajniji, ali svakako jest jedan od više čimbenika koji na kraju sačinjavaju njegov identitet i vizualni dojam. U ovom konkretnom slučaju, unatoč krajnje lošoj očuvanosti, oni se ne narušavaju, već se nadopunjuju. Radovi izvedeni u bočnoj kapeli Uznesenja Blažene Djevice Marije u Slavetiću, koju je vrijeme lišilo izvorne vrijednosti samosvojnoga sakralnog prostora, primjer su konzervatorsko-restauratorskog tretmana kroz koji joj je ona djelomice vraćena postizanjem harmoničnosti u sklopu jedinstvenog prostora crkve.

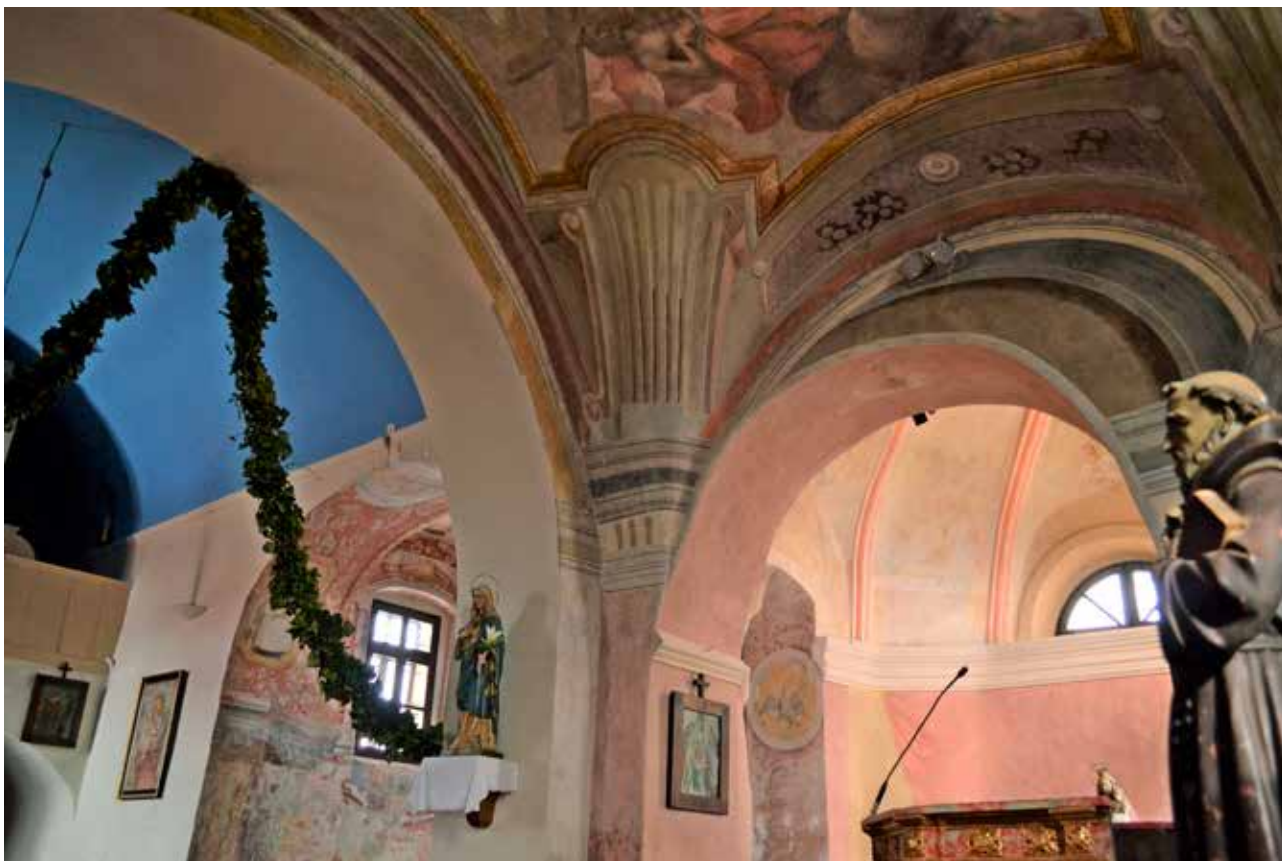
20 Pogled na dio svetišta i dijelove dviju bočnih kapela, vidljiv je kvalitetan zidni oslik u susjednoj kapeli sv. Ane (foto: L. Košćević, 27. 1. 2017.)  
View of parts of the presbytery and two side chapels, with wall paintings in the chapel of St Anne (photo: L. Košćević, 27 January 2017)
