UTJECAJ POTRESA NA TLO BANOVINE
IMPACT OF EARTHQUAKE ON BANOVINA SOIL

A. Šimunić, Ž. Vidaček, B. Svoboda

Agronomski glasnik

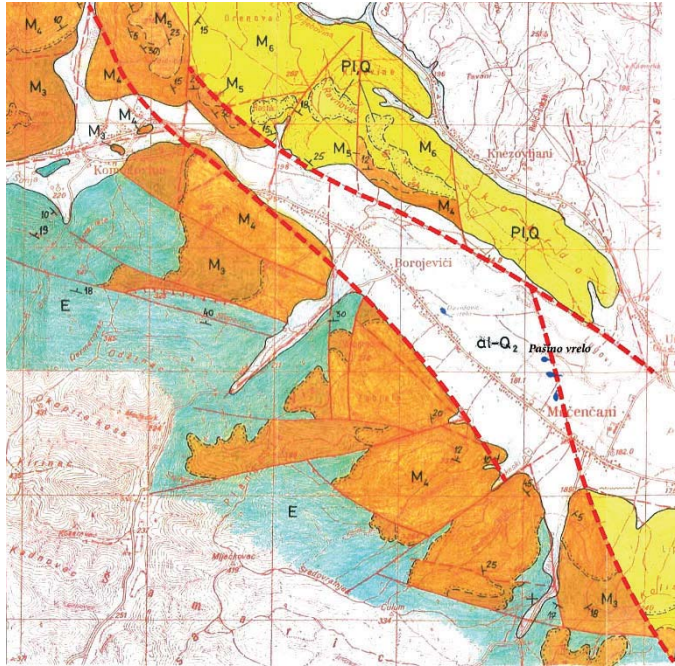
Slika 1. Geološka karta bliže okolice Pašino vrelo M 1:25 000, (Šimunić i Hečimović, 1998.)

Picture 1 Geological map of the vicinity of Pašino vrelo M 1:25 000

Vrlo važnu ulogu u nastanku urušenih jama je imao treći, vertikalni rasjed, koji je u pravcu S, SZ-J, JI presjekao dolinu Sunje (Sl. 1.). Na detaljnoj karti I. Vlahovića (2021.) se vidi da je duž njegove trase nastalo najviše „novih“ jama (Sl. 2.). Ipak, aktivnost ovog rasjeda bila je najjača početkom pleistocena. Tada su, zbog spuštanja njegovog istočnog krila, u kontakt dovedene propusne naslage iz baze gornjeg badena, s nepropusnim sarmatskim laporima. Tako je nastala podzemna barijera duž koje su se pojavila tri jaka uzlazna izvora. Najveće je Pašino vrelo koje ima izdašnost 20-32,6 l/s (Sl. 10.). Manje je Bojanića vrelo, koje daje 10-19 l/s, dok Davidovića vrelo nije mjereno (Kasapović i dr., 2006.). Ova vrela su dokaz da na području Borojevića i Mečenčana voda ne potire u duboke jame, već iz dubokih jama izvire.

Najveći broj jama se pojavio uz trasu vertikalnog rasjeda koji je poprijeko presjekao dolinu Sunje, (Sl. 1.). Zanimljivo je, da se nizvodno od tog rasjeda nisu pojavile nikakve jame. Osim toga su uz trasu rasjeda koji se proteže duž ceste Komogovina – Mečenčani za vrijeme potresa jako oštećene kuće, a nastao je veliki broj urušenih jama (Sl. 2.).

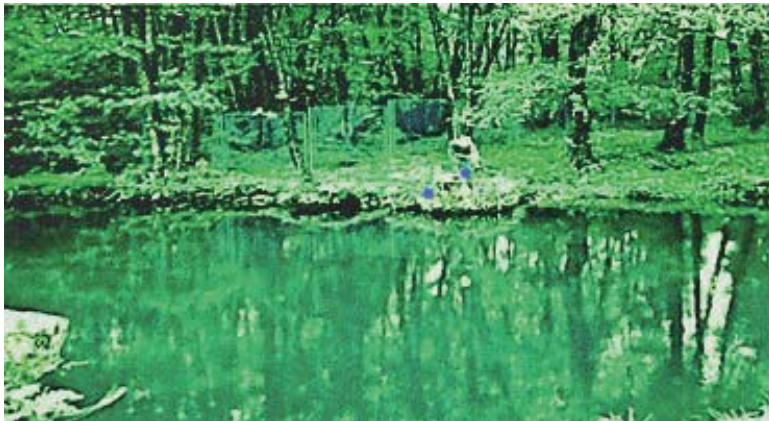
Slika 10. Pašino vrelo. Foto. S. Kasapović i dr. (2006.)

Picture 10 Pašino vrelo

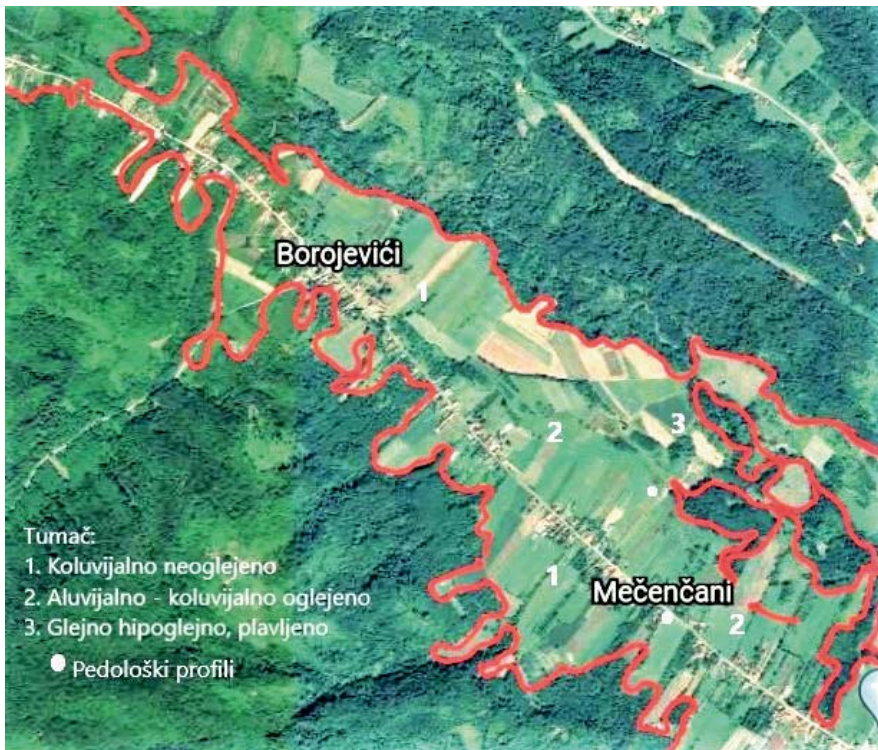
Na području Mečenčana i Borojevića najviše urušenih jama ima na oranicama i travnjacima. Manji broj jama se nalazi u povrtnjacima i voćnjacima okućnica. Na JZ od asfaltne ceste i u okućnicama su umjereno vlažna vrtna tla, oranica i travnjaka. Na JI do rijeke Sunje su površine vlažnih i mokrih oranica i travnjaka. Što se tiče korištenja poljoprivrednog zemljišta ono je mjestimično neobrađivano i zakorovljeno (Sl. 11.).

Slika 11. Poljoprivredno zemljište i zastupljenost tala. Foto Ž. Vidaček
Picture 11 Agricultural land and soil representation

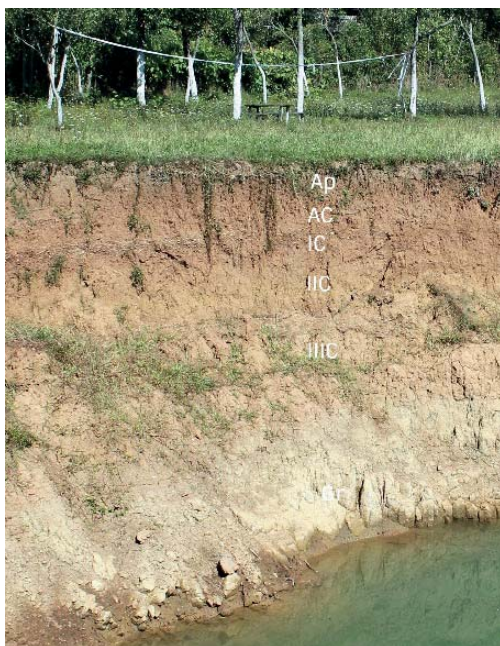
a. Koluvijalno neoglejeno tlo na pijesku i u manjoj mjeri na šljunku, najviše nalazimo u okolici asfaltirane ceste Mečenčani-Borojevići, gdje su oranice, travnjaci, povrtnjaci i voćnjaci u okućnicama. Niže opisani pedološko-litološki profil tla je u naselju Mečenčani u voćnjaku i povrtnjaku obitelji Borojevića (Sl. 12.).

Slika 12. Koluvijalno neoglejeno tlo. Foto Ž. Vidaček
Picture 12 Colluvial nongleyic soil

Ap površinski horizont 0-25 cm ima praškasto ilovastu teksturu¹ sadrži 20 % pijeska, 62 % praha i 18 % gline. Ima dosta humusa 3,62 %, te kiselu reakciju u H₂O pH 6,3 i u KCl pH 5,4. Sa 45,2 mg/100 g tla fiziološki aktivnog fosfora (P₂O₅) je primjer vrlo bogate opskrbljenosti vrtnog tla. Opskrbljenost fiziološki aktivnim kalijem (K₂O) je dobra 24,0 mg/100 tla².

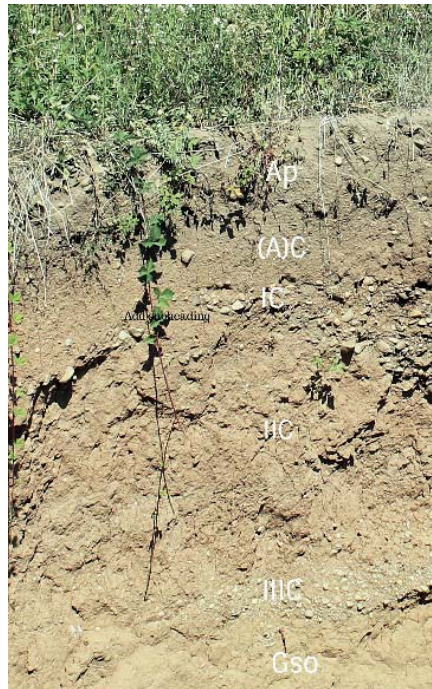
Opis pedološkog profila i matične ili litološke podloge je na lokaciji južno od izvorišta „Pašino vrelo“ (Sl. 13.).

Slika 13. Aluvijalno-koluvijalno oglejeno tlo. Foto Ž. Vidaček

Picture 13 Alluvial-colluvial gleyic
