KONTROLA ČELIČNE KONSTRUKCIJE SKLADIŠNE HALE »A« U OKI-u ZAGREB PRILIKOM IZVOĐENJA

Drago SKOKO — Zagreb

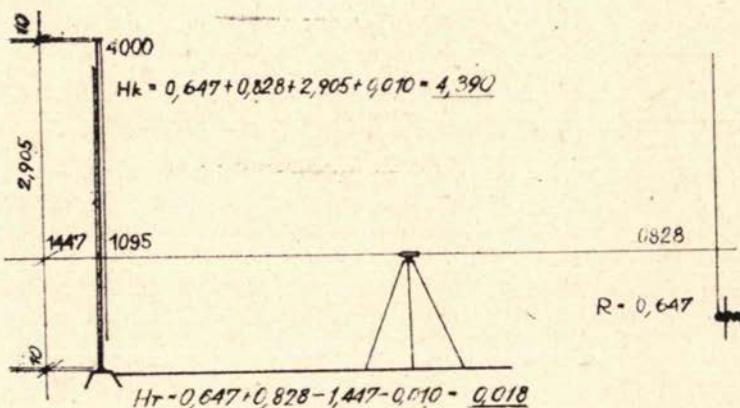
Slika 3 — Donje i gornje ivice čeličnih stupaca

Visine su određene kako je to vidljivo na slici 3, sa napomenom da se uzela u obzir debljina pločice glave čeličnih stupaca 10 mm, pa se visina gornje ivice odredila od horizontale do vrha letve. Iz računanja kota vidljiv je postupak.

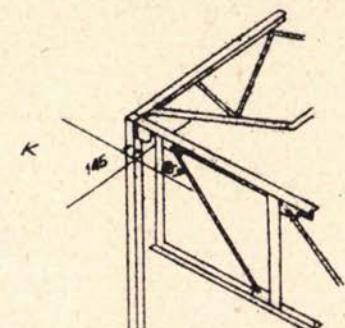
Određivanje udaljenosti vertikalnih osovina čeličnih stupaca od x' i y' osovine izvršena je sa tačaka A', B' i C' za osovine y' te tačke D₃, D₄ i D₅ okomito na bazu D₁—D₂ za osovine x'. Na slici 4 prikazan je mjeri rezultat na terenu, tj. udaljenost plohe čeličnog stupca od pomoćnih osovina x' i y'. Sam način mjerjenja izvršen je tako, da se sa tačke A'₁ vizira na tačku A'₂ čime se dobiva vertikalna ploha kroz osovinu y'₃, te se od te plohe prislanjanjem mjerila u

Slika 4 — Određivanje udaljenosti vertikalnih osovina čeličnih stupaca od x' i y' osovina

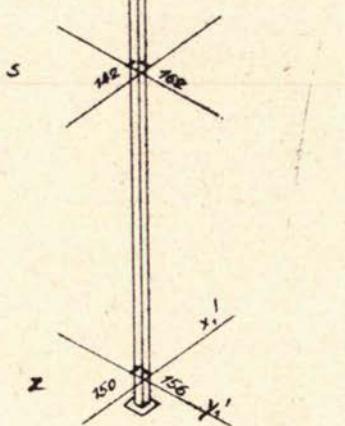
dnu, sredini i vrhu čeličnog stupca u vidnom polju čita direktna udaljenost plohe čeličnog stupca od vertikalne ravnine. Vidi sliku 5.

Slika 5 — Čitanje direktne udaljenosti plohe čeličnog stupca od vertikalne ravnine
