# Izrada estetskog nadomjestka ojačanog Ribbond vlaknima

## PRIKAZ SLUČAJA

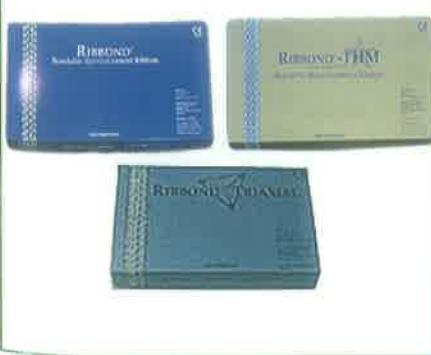
Ribbond vlakna (Ribbond, Scottle, USA) (slika 1) su polietilenska vlakna vrlo visoke molekulske mase i izuzetne čvrstoće. Površina vlakana obrađena je elektrokemijskim plazma postupkom čime se poboljšalo svezivanje za kompozitnu smolu, samim time i mehanička svojstva. Posebnost Ribbond vlakana je način na koji su polietilenska vlakna upletena; križno tkanje sa zatvorenim petljama („cross-link lock stich lene weave“) (slika 2). Zahvaljujući posebnoj vrsti tkanja, Ribbond vlakna su prilagodljiva, odnos-

Slika 1. Ribbond vlakna

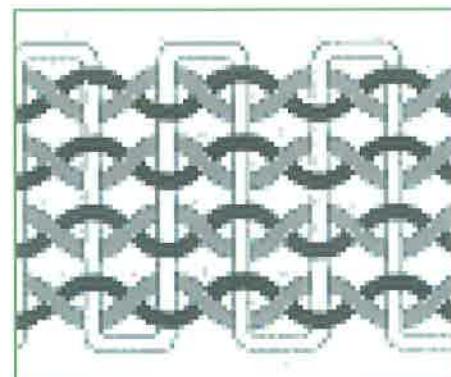
Slika 2. Ribbond vlakna
