**Anđelko Pedišić**  
**Teodora Kučinac**  
**Bernarda Ratančić**

## Kapela sv. Fabijana i Sebastijana u Letovaniću – povijesno-oblikovne značajke i pristup obnovi

Hrvatski restauratorski zavod

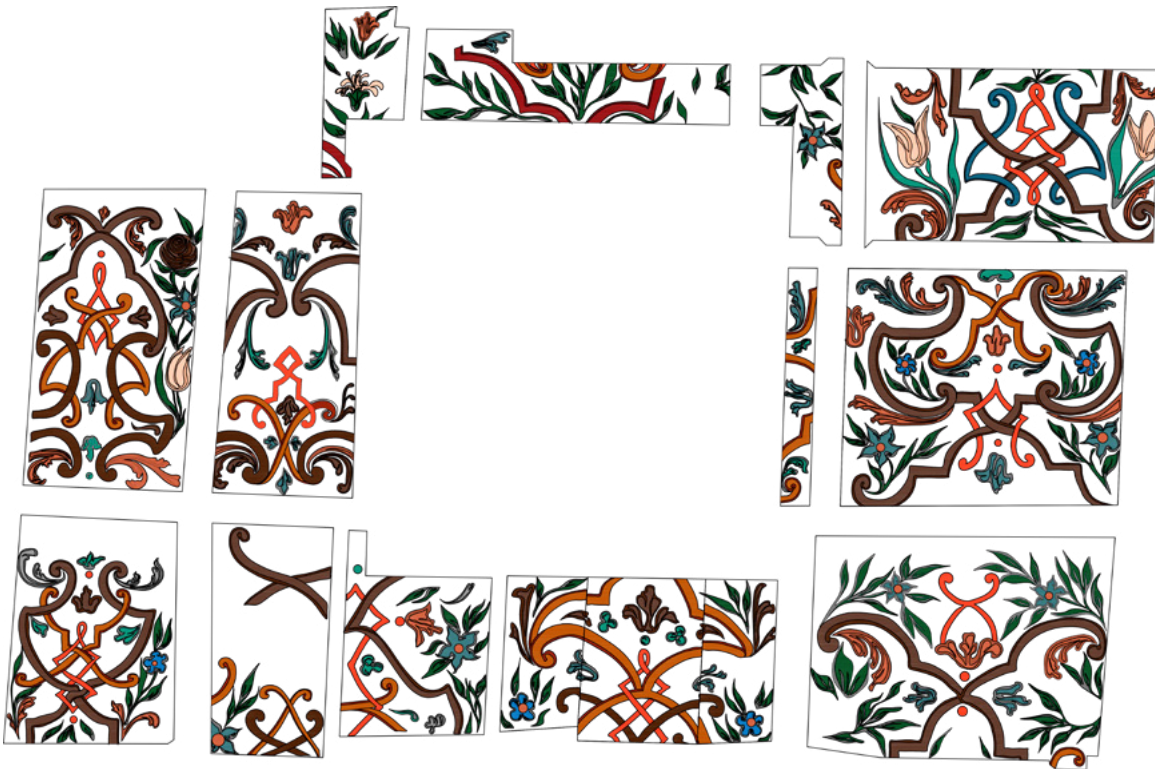
7. Shema oslikanih ploča na južnom zidu predvorja (arhiva HRZ-a, izradila M. Kamenar, 2018.)  
Layout of painted panels on the southern wall of the vestibule (HRZ Documentation, M. Kamenar, 2018)

Tijekom nekoliko uzastopnih pregleda kapele obavljenih 2016. godine utvrđeno je da su daske oslikane drvene oplata u predvorju, djelomično istrulile i odvojile se na spojevima, a na njihovoj prednjoj strani nataložila se prašina. Također je došlo i do smanjenja povezanost slikanog sloja s nosiocem, što je rezultiralo njegovim odvajanjem i mjestimičnim otpadanjem. Veća oštećenja oslika prisutna su na dijelu oplata koja je pričvršćena na sjevernu stijenu predvorja, a njezin veći dio prekriva metalna ploča s električnim instalacijama. Na izvornom sloju oslika nalazi se još jedan mlađi sloj, koji je očuvan u tragovima, a odnosi se na svijetlo ružičastu mramorizaciju koju nalazimo na drvenoj oplati lađe i svetišta kapele i povezujemo je s drugom fazom oslika. Ta se mramorizacija posebno dobro očuvala na okviru zazidanog prozora na zapadnoj stijeni predvorja.
