**Marta Budicin Munišević**  
**Anđelko Pedišić**

Stručni rad / Professional paper  
Primljen / Received: 11. 4. 2023.

## Crkva sv. Marije na Škrilinah u Bermu – barokni tabulat od vremena izrade do konzervatorsko-restauratorskih radova

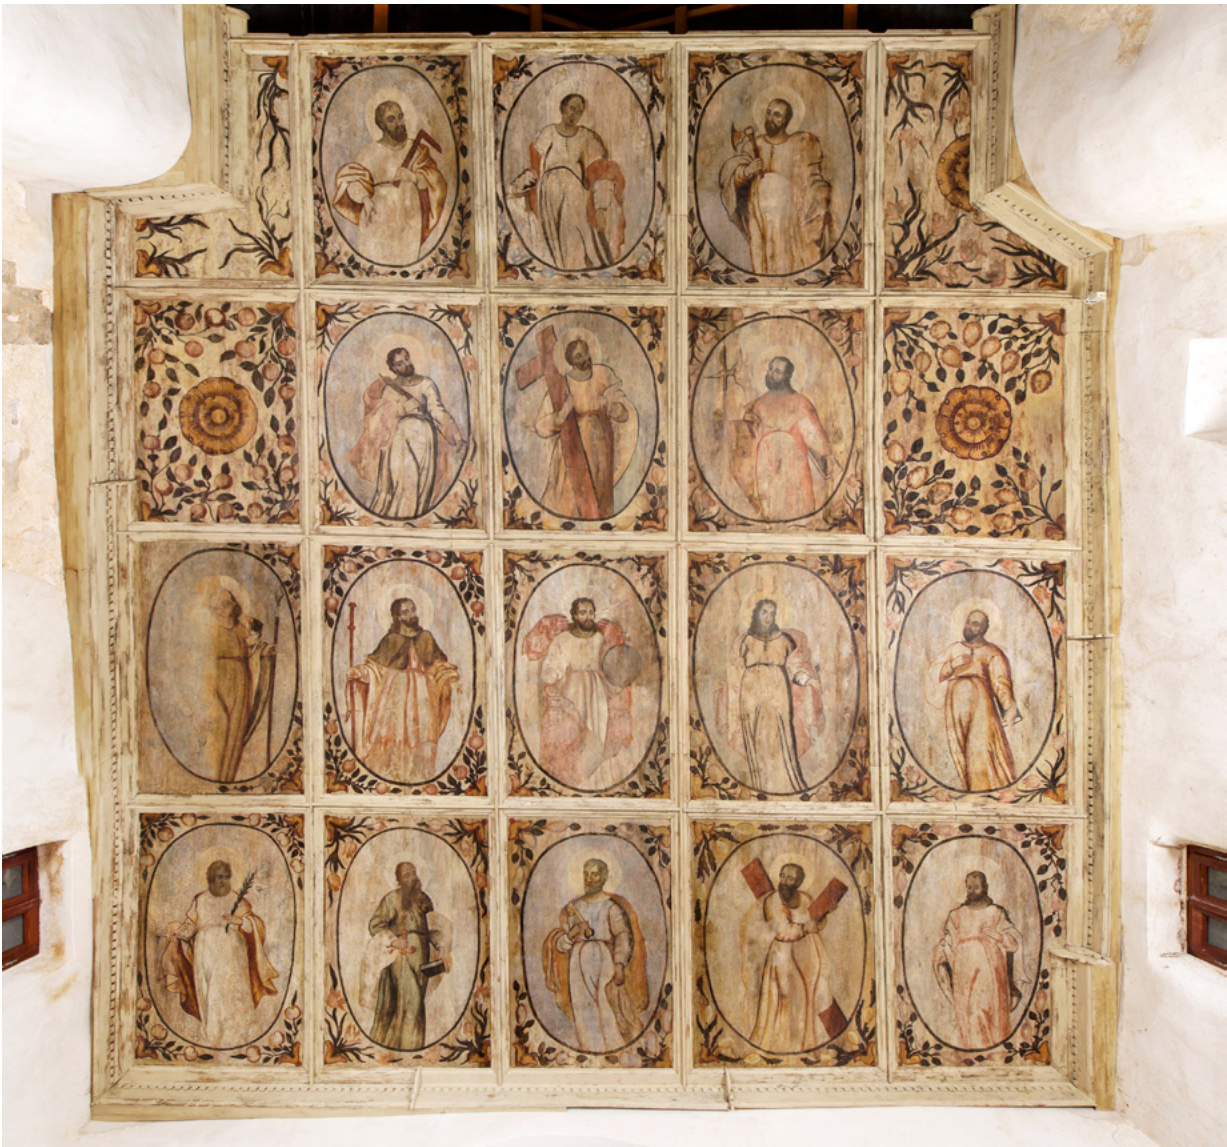
2. Trviž, crkva sv. Petra i Pavla, tabulat, stanje nakon radova (arhiva HRZ-a, snimka: Lj. Gamulin, 2014.)  
Trviž, church of Ss Peter and Paul, wooden ceiling, condition after conservation (HRZ Archive, Lj. Gamulin, 2014)

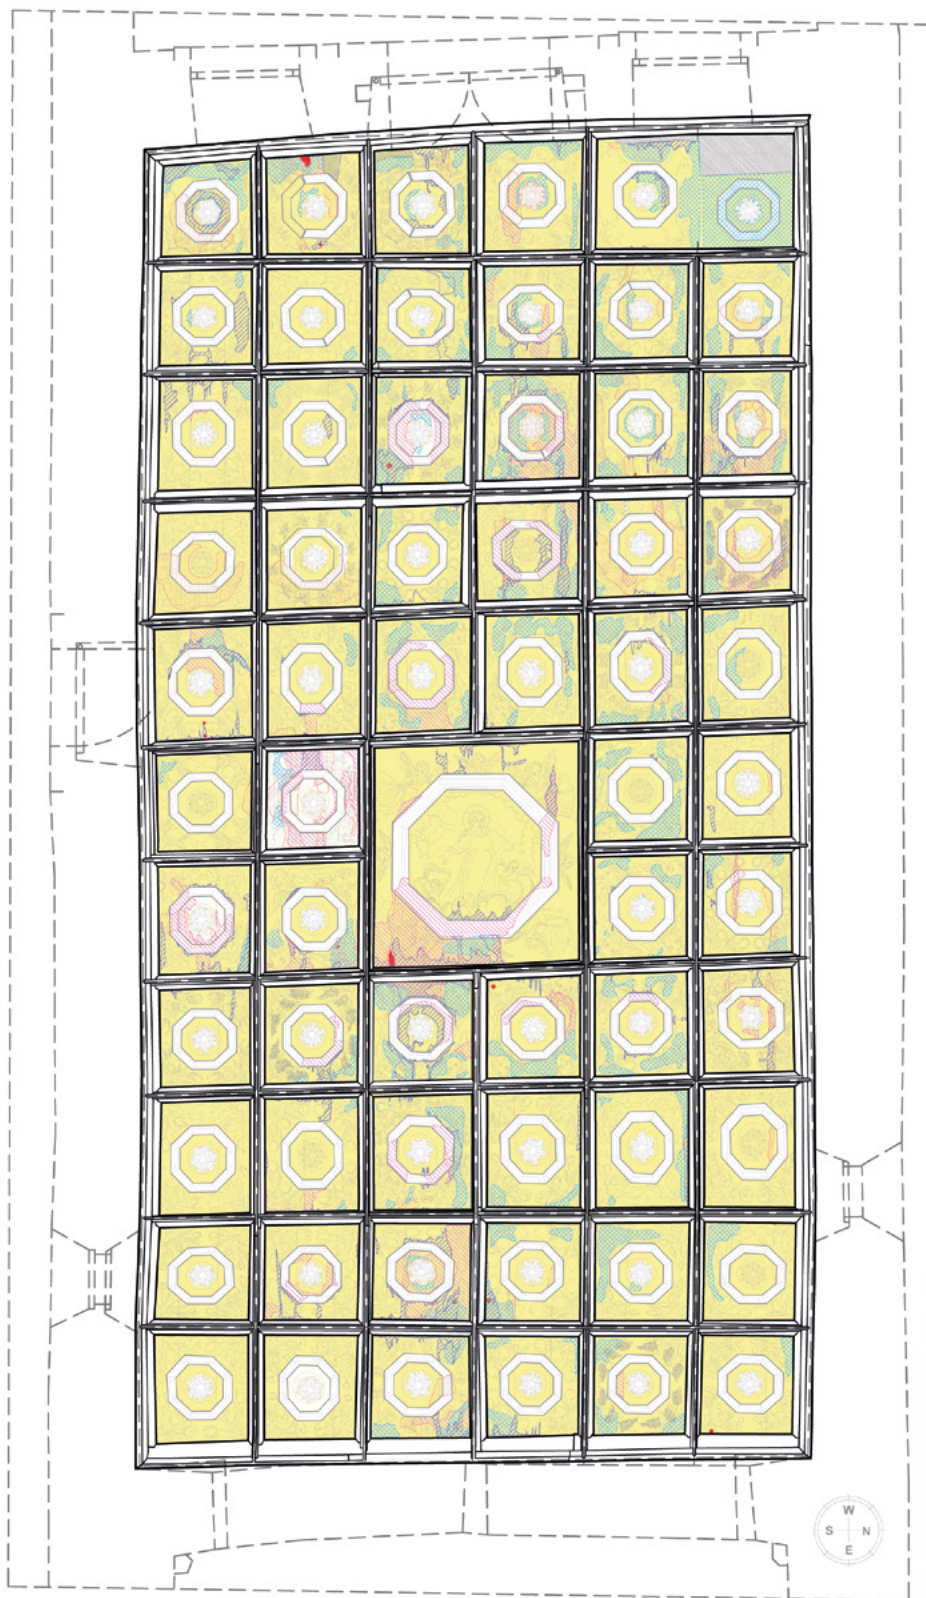
5. Detalj grafičkog prikaza opsega i vrsta oštećenja (arhiva HRZ-a, izradila: M. Kamenar, 2018.)

Detail of the layout with extent and types of damage (HRZ Archive, M. Kamenar, 2018)
